31. Excursion SVSN - Dimanche 3 octobre 2010 Dangers naturels dans une commune de montagne, Ormont-Dessus

Résumé.—JABOYEDOFF M. & DERRON M.-H., 2013. Excursion SVSN - Dimanche 3 octobre 2010. Dangers naturels dans une commune de montagne, Ormont-Dessus. *Mémoire de la Société vaudoise des Sciences naturelles* 25: 375-391.

Mots clés: inondation, glissement de terrain, Les Diablerets, Alpes, Suisse.

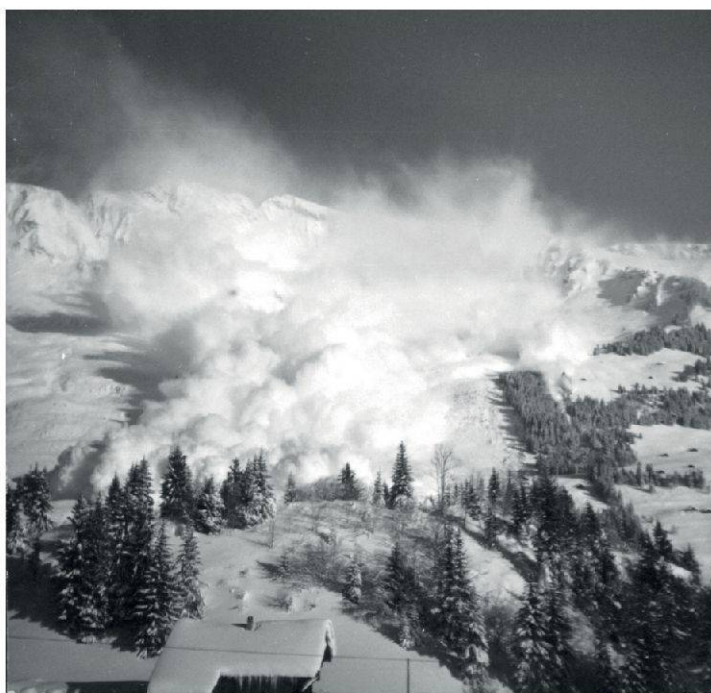
Figure 5.—Photo de l'une des avalanches de 1984 (Crédit photographique: Musée des Ormonts).

La pente élevée des versants exposés au sud de la chaîne du Pic-Chaussy, avec une arête très aiguë favorable à la formation de corniches (HENCHOZ, com. Pers.), induit un danger élevé d'avalanche. En 1984, près de dix avalanches ont dévalé ce versant et ont occasionné la destruction partielle ou totale de 70 bâtiments et de 31 ha de forêts (SCHOENEICH & BUSSET-HENCHOZ 1998; STUCKI ET ROGNON 1998) (figure 5).
