De la voûte brisée à la main perdue

Épisodes de pierres au cours de la restauration des bas-côtés de la cathédrale Saint-Nicolas de Fribourg (1999-2011)

Stanislas Rück

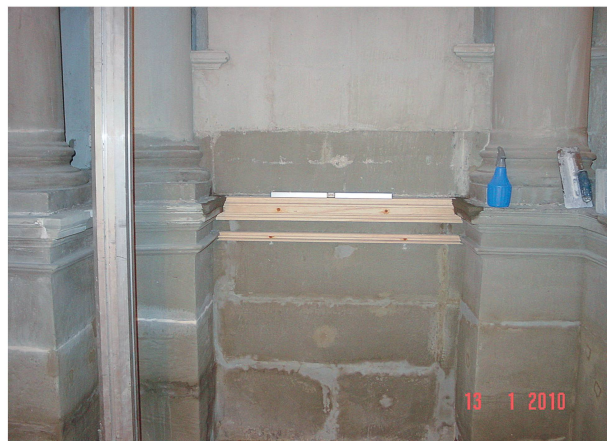
5 Réparation d'une corniche intérieure au moyen de profils en bois avant badigeon en gris molasse à la travée 2 sud (TS2) (© Stanislas Rück, Fribourg).

restauration de la travée 3 sud (TS3), différents éléments de cette architecture, notamment les corniches et les bases inférieures, étaient abîmés sous l'effet de l'humidité au contact du sol ou tout simplement en raison de retailles volontaires pour placer un confessionnal ou un banc. Pour la restauration de ces dégâts, on a opté pour deux solutions : les bases sont remplacées en profondeur, alors que les réparations sur les corniches intermédiaires sont effectuées avec des profils en bois teintés. Ce procédé n'est pas une invention fortuite mais une méthode utilisée par le passé dans plusieurs parties de la cathédrale, ainsi au XVIII^e siècle pour réparer des sculptures dans la voussure du portail sud. Ce procédé permet, à prix raisonnable, de sauvegarder un maximum de substance tout en rétablissant les formes avec l'avantage supplémentaire d'une lecture sans équivoque de l'intervention.
