# Mesures des mouvements d'eau à la cathédrale de Lausanne et réflexions sur leur rôle dans la dégradation de la pierre

Ylenia Praticò<sup>1</sup>, Fred Girardet<sup>2</sup>, George W. Scherer<sup>3</sup> et Robert J. Flatt<sup>1\*</sup>

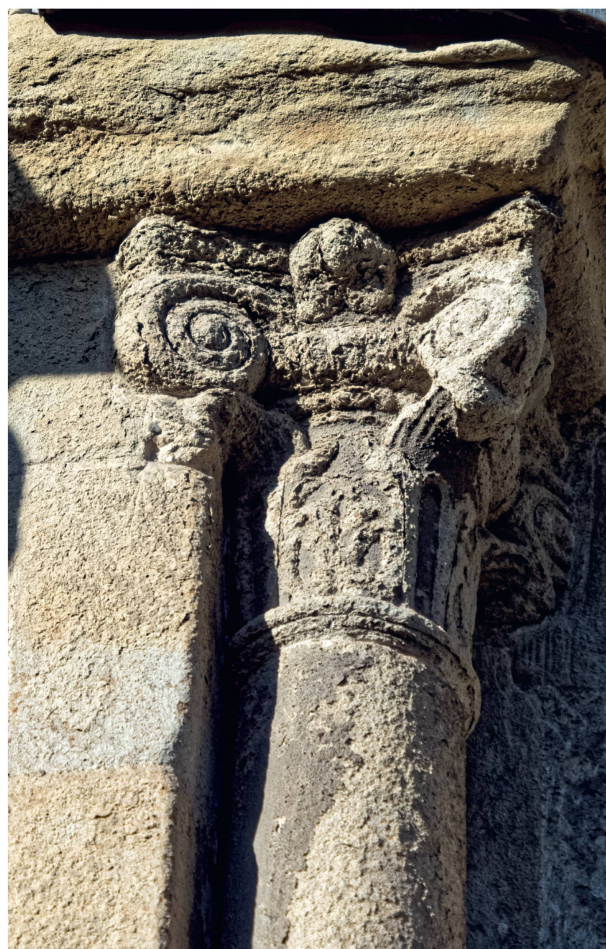
1 Colonne, sud-ouest de la cathédrale.

de mieux comprendre les mécanismes associés ainsi que leur dépendance aux conditions d'exposition. Par exemple, dans des zones abritées de la pluie (**fig. 1**), on a mesuré une accumulation de quantités importantes de gypse ( $\text{CaSO}_4 \cdot 2\text{H}_2\text{O}$ ), dont il a été montré que la formation résultait d'une réaction de l'anhydride sulfureux ( $\text{SO}_2$ ) atmosphérique avec les grès calcaireux (molasse) et les calcaires, et non d'apports aréolaires ou véhiculés par la pluie (pluies acides)<sup>14</sup>. En zones exposées à la pluie, on observe une érosion pouvant atteindre quelques millimètres, selon un mécanisme détaillé dans une des sous-sections à suivre. Dans des zones abritées ou peu exposées, on observe la formation de croûtes noires riches en gypse<sup>15</sup>.

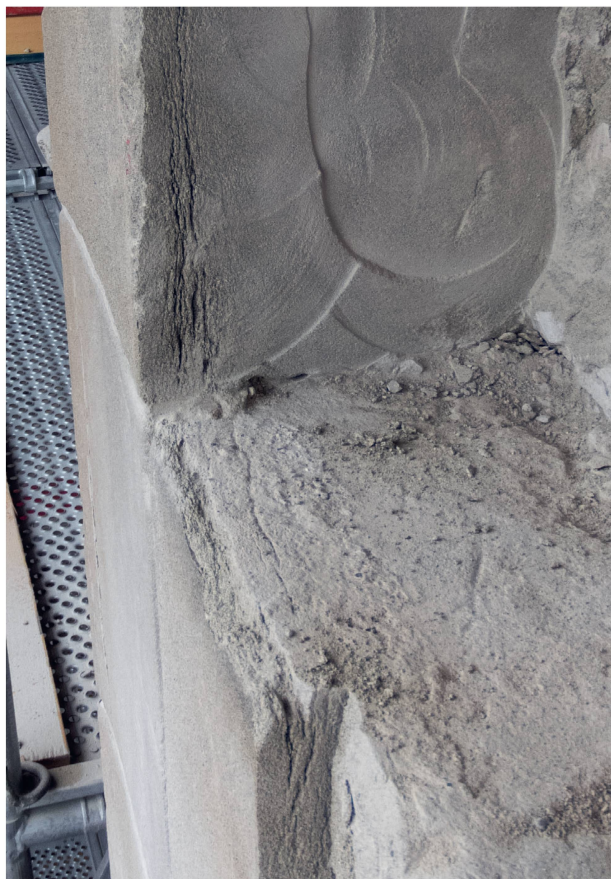
**2** L'enlèvement d'un bloc destiné à être remplacé laisse apparaître, sur la tranche des blocs périphériques, une déstructuration de 2 à 3 cm formée sous les plaques.

réalisée par résonance (tapotement) révèle la genèse de décollements (boursouffures). Par exemple, dans le croisillon sud, l'enlèvement de blocs, destinés à être remplacés a permis d'observer sur la tranche des blocs voisins, sous les plaques apparemment saines, une déstructuration de 2 à 3 cm, pouvant atteindre 12 cm dans les angles (**fig. 2**).

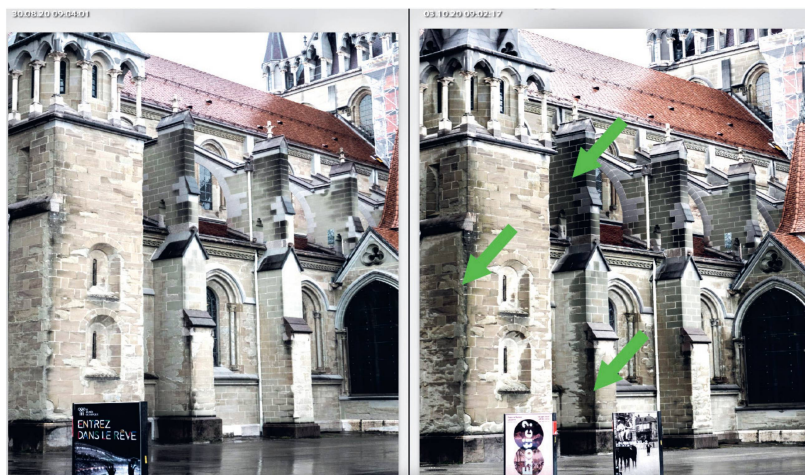
**3** À gauche, situation fréquente d'exposition à une pluie verticale avec un faible vent. Les fonds de façade, contreforts et arcs-boutants (à l'exception de leurs culées) ne sont pas touchés. Cette situation permet d'observer l'efficacité des systèmes architecturaux mis en place pour éloigner l'eau des façades. À droite, situation de pluies battantes (vent 8-20 km/h de sud-sud-ouest) mettant en évidence la diversité des zones touchées (flèches vertes), l'importance de l'impact sur les arcs-boutants et entre autres la particularité des plaques demeurées en place qui se mouillent davantage que les dépressions de 2 à 3 cm laissées par la chute d'une plaque.

Une illustration d'une telle documentation est donnée dans la **figure 3** dont la différence entre les deux images permet clairement de déterminer les zones plus humides. Ce type de documentation permet aussi par exemple de localiser les dysfonctionnements des éléments architecturaux chargés d'éloigner l'eau de la façade tels que gouttières, larmiers, joints, gargouilles (**fig. 4, gauche**).

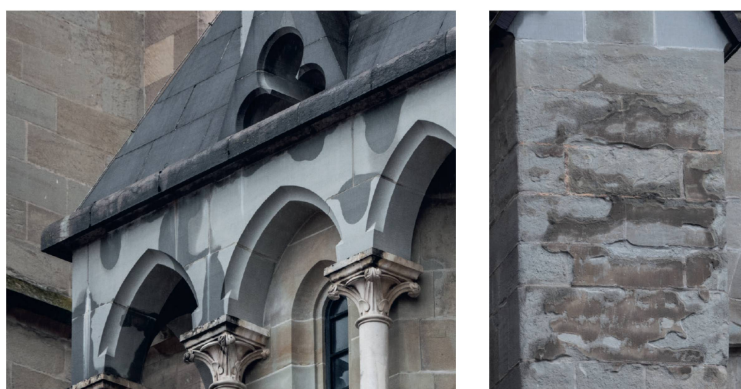
**4** Photographies prises sous pluie. À gauche : mise en évidence d'infiltrations d'eau ressortant dans les joints de façade provenant probablement des joints du glacis de toiture. Observation en conditions de pluie verticale de faible intensité. À droite : les plaques déjà vulnérables semblent les plus exposées à la pluie. Observation réalisée en conditions de précipitation verticale de faible intensité.

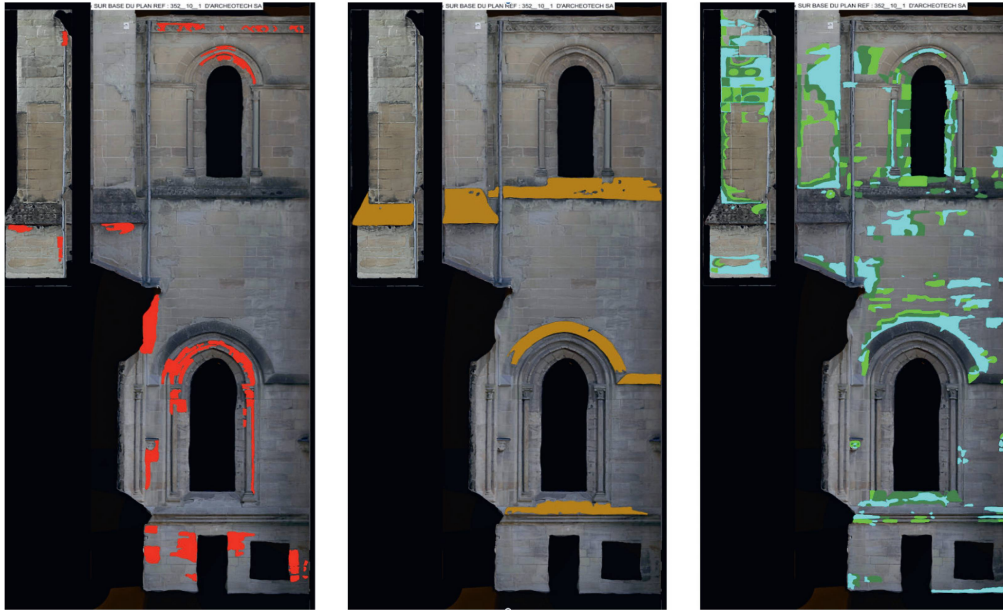
7 Illustration photographique reportant en couleurs les zones suivantes : à gauche : non exposées à la pluie (croûte noire) ; au centre : zone humide (apparence noire due à une activité biologique) ; à droite : altérations liées à l'eau (perte de matière, plaques et décollements). Image reportée sur le relevé d'Archéotech SA (REF 350-10-1).

- Non exposée à la pluie. Dans des zones caractérisées par la présence de croûtes noires, riches en gypse (**fig. 7, gauche**).
- Humides. Dans ce cas, les surfaces noires présentent une colonisation biologique noire, nécessitant une humidification fréquente (**fig. 7, centre**).
- Altérations liées à l'eau. Dans ces cas, on observe une perte de matière significative liée à la chute d'une plaque, par exemple (**fig. 7, droite**).
