Artikel: Larmes et dysfonctionnements

Larmes et dysfonctionnements

Christophe Amsler

Amsler Dom architectes

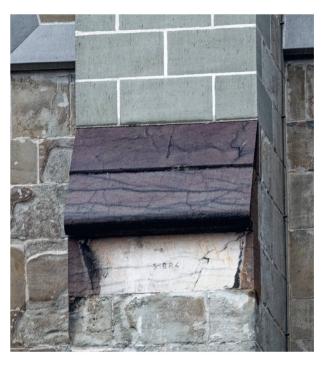
14 Contrefort de bas-côté, retraite à bec, Henri Assinare, 1886, avec débordements latéraux du talus, effet goulot au cavet et, consécutivement, altération angulaire du contrefort inférieur (photo Rino Sàrl, 2019).

Malheureusement, le perfectionnement imaginé par Assinare n'a pas suffi à donner à la retraite talutée de Lausanne sa pleine efficience. Vous constaterez en effet (fig. 14) que malgré toutes les précautions prises, d'étranges coulures latérales subsistent encore, qui se concentrent aux extrémités du nez et provoquent sur le contrefort inférieur des bavures angulaires caractéristiques de ce type de renvoi.

La cause de ce dysfonctionnement n'a jamais été identifiée. Et pourtant, le phénomène est simple. S'il n'a pas été compris, c'est que son observation concrète n'a probablement pas été suffisamment attentive – académisme, à nouveau? En particulier, il a toujours été présupposé que l'eau frappant la retraite du larmier s'écoulerait dans la ligne de pente du chanfrein jusqu'au coupe-larme, sans jamais quitter ce plan. Or la réalité montre autre chose: cette eau de ruissellement, surtout si elle est abondante, déborde toujours le dos dudit chanfrein pour s'écouler le long de ses joues. L'eau atteint alors le coupe-larme sur la tranche, où elle est comme aspirée horizontalement à l'intérieur du

cavet, sur trois ou quatre centimètres, avant de ruisseler vers le bas et d'humidifier l'angle du contrefort inférieur. Cette aspiration horizontale de l'eau à l'intérieur du cavet ne s'explique plus cette fois par la géométrie de la pierre (l'eau devrait s'égoutter à l'arête), ni par le mouvement de l'eau (la vitesse devrait favoriser son détachement à l'arête). Elle s'explique par un troisième phénomène, de tension superficielle, qui contrarie l'attraction gravitaire et maintient les liquides comme «collés» horizontalement à la pierre, quelques centimètres après avoir passé l'arête (fig. 16). Cet «effet goulot», chacun l'expérimente à la maison lorsque, versant la théière, l'eau chaude ne tombe pas dans la tasse mais suit le revers du bec.

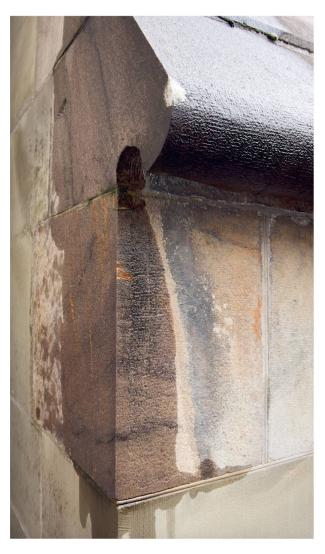
16 Contrefort du bas-côté sud, retraite talutée, avec bavures angulaires, Henri Assinare, 1886 (photo Jeremy Bierer, 2021).
