Annexe : planche C1-C8

Zeitschrift: **Monuments vaudois. Hors-série**

C4 *Élévation sud avec inventaire des renvois d'eau (Amstler Dom arch. sur base Archéotech, 2020).*

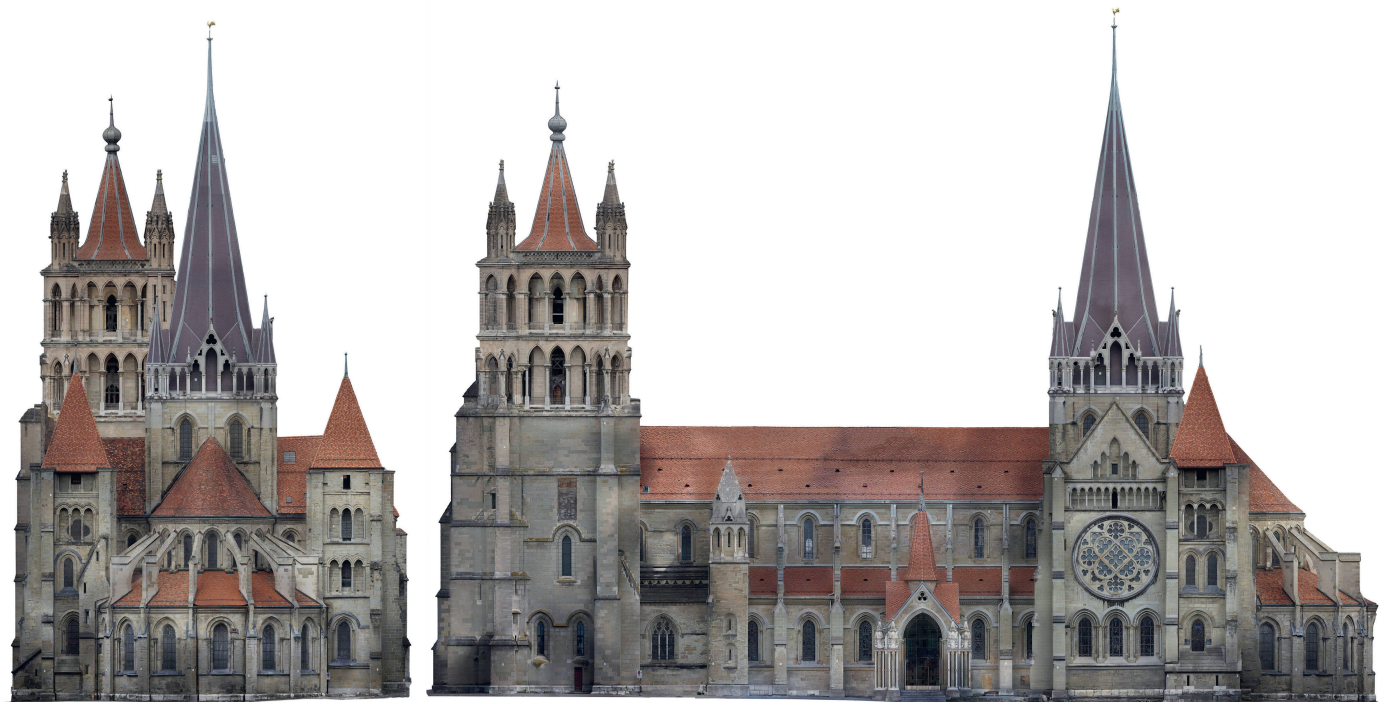
C1 *Orthophotos des façades est et sud.*

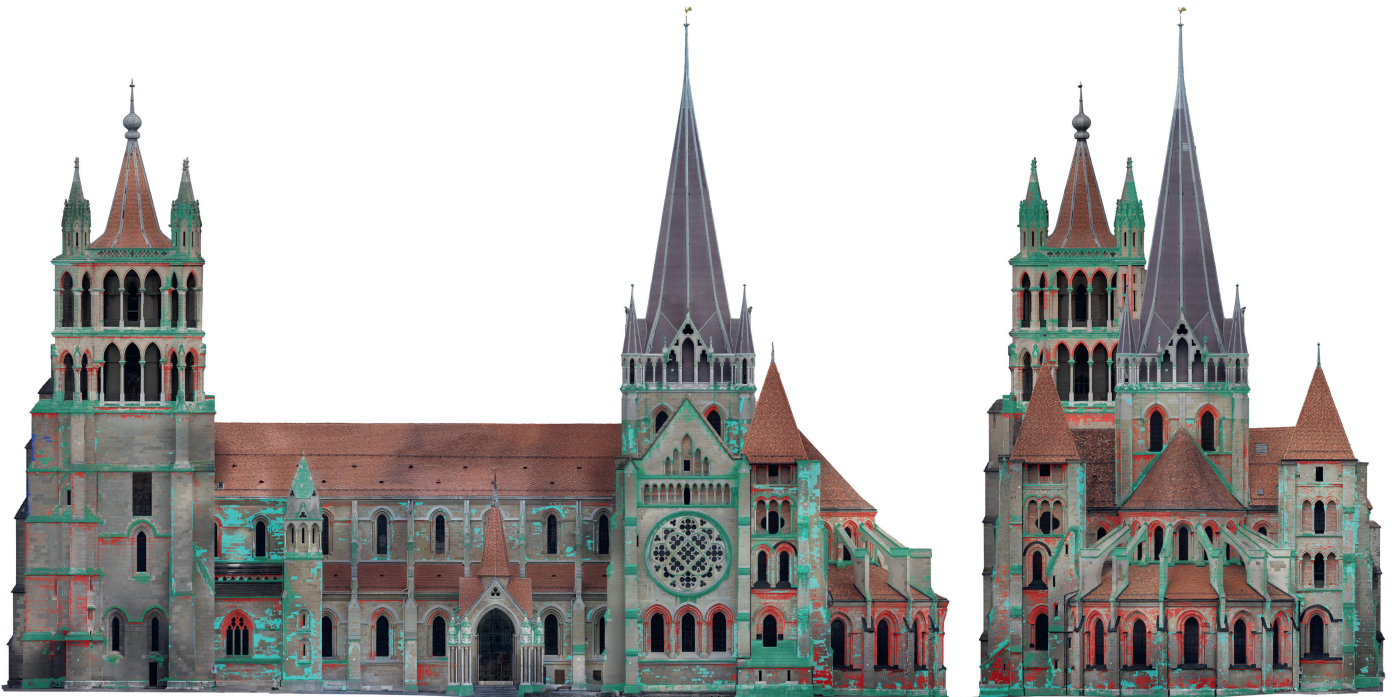
C2 Pathologies des façades sud et est : la façade est, plutôt abritée de la pluie, est impactée par la présence d'anciennes croûtes noires.

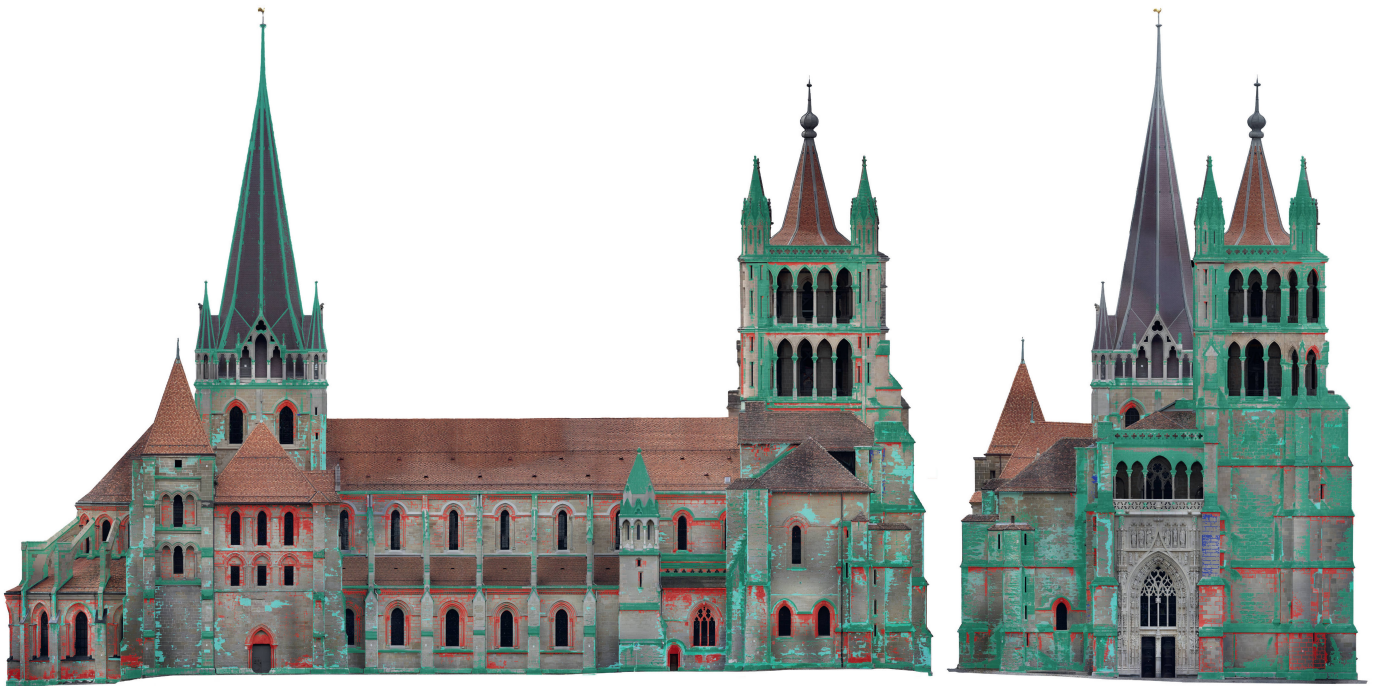
C3 Pathologies des façades nord et ouest : la façade ouest est partiellement atteinte par les colonisations biologiques, à cause de la direction des vents provenant du nord-ouest.

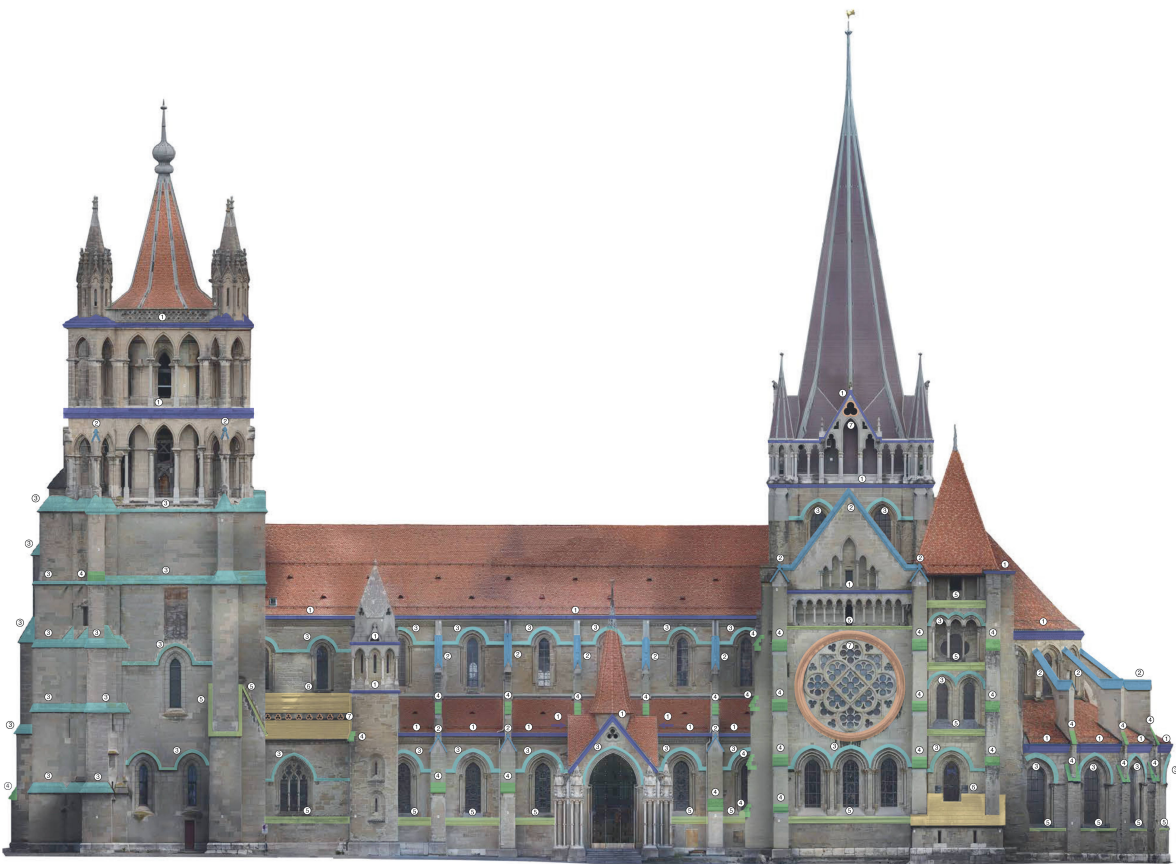
01

- corniches
- chapérons
- larmiers chanfreinés
- retraits talutés
- appuis talutés
- glacis à larmier
- larmiers tournants

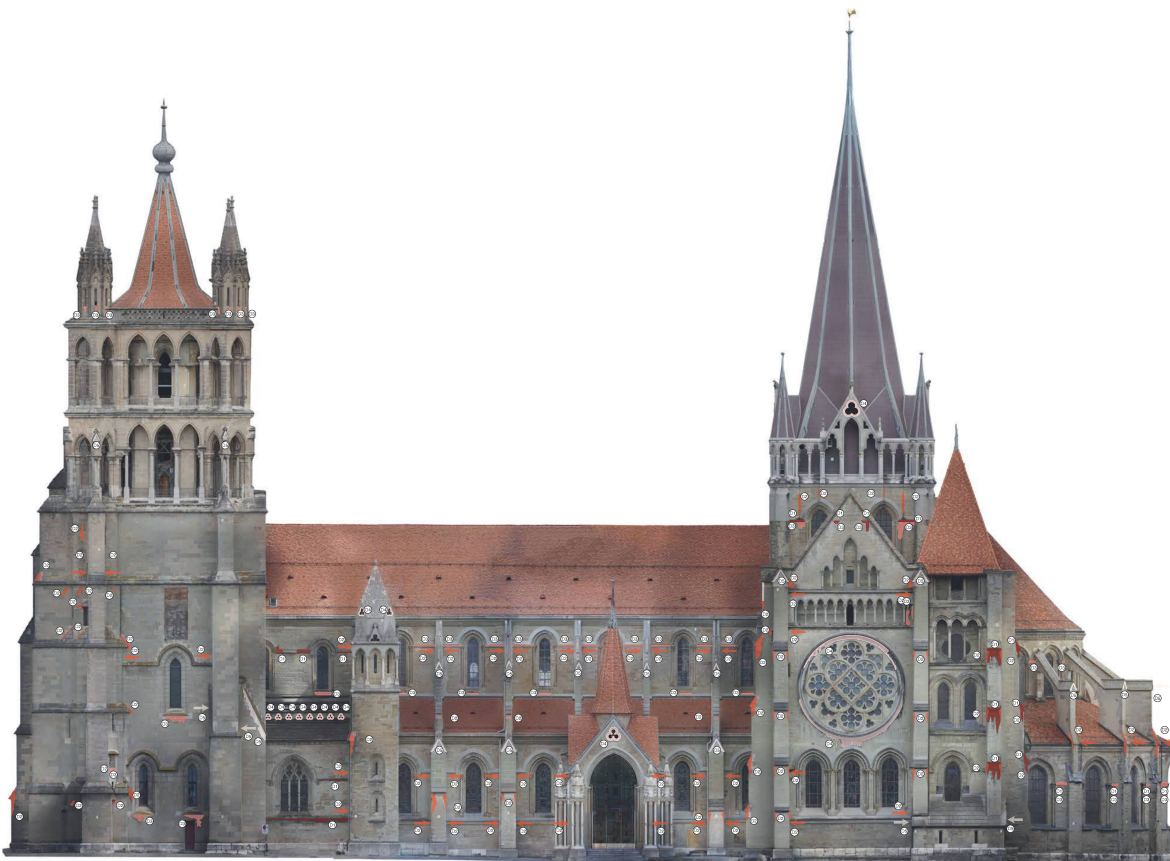
02

dysfonctionnement 1	- 19	9,5%
dysfonctionnement 2	- 108	53%
dysfonctionnement 3	- 42	21%
dysfonctionnement 4	- 13	6,5%
dysfonctionnement 5	- 21	10%

C5 *Élévation sud avec inventaire des dysfonctionnements des renvois d'eau (Amstler Dom arch. sur base Archéotech, 2020).*
