Der Erdschlipf am Murenberg bei Bubendorf in den Jahren 1909 und 1910

Der Erdschliff am Murenberg bei Bubendorf in den Jahren 1909 und 1910.

Von Dr. F. Leuthardt.

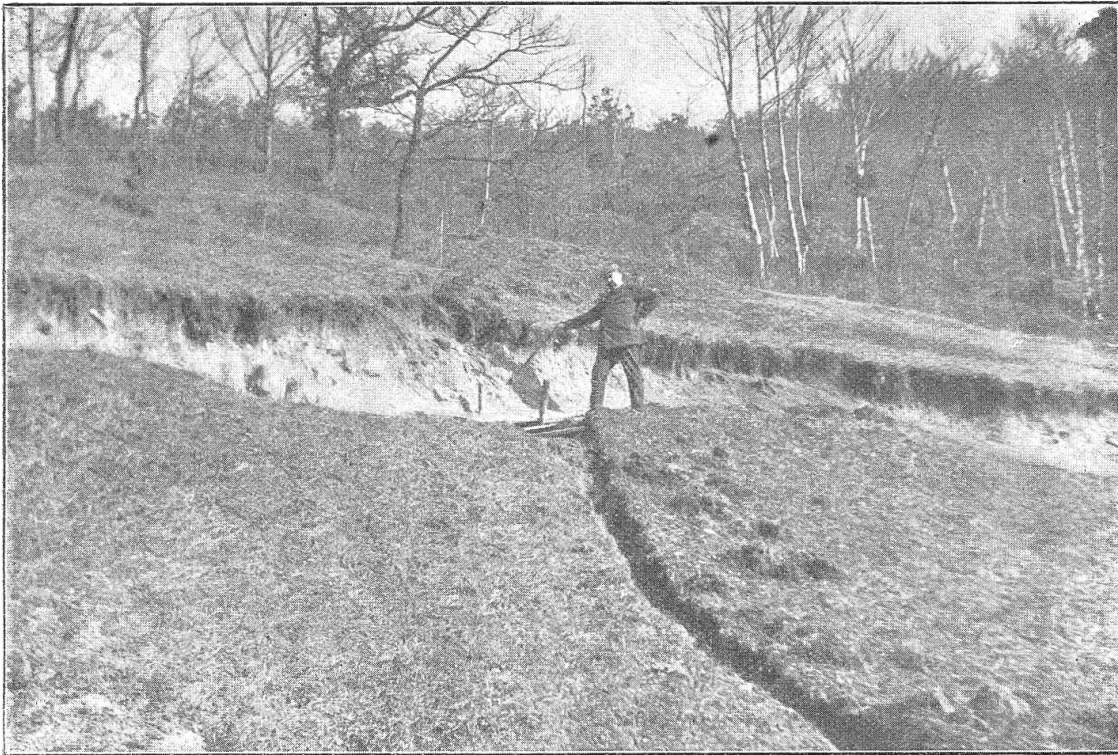
Erdschliff am Murenberg, oberhalb Hof Weidli, bei Bubendorf.

Oberste Partie der Abrißstelle, im Hintergrunde die abgeholzte Waldpartie.

Ueber die Weiterbewegung der Scholle läßt sich folgendes sagen: Die Spalte an der obern Abrißstelle hat sich auf ca. 1 m erweitert, der untere Bruchrand ist um ca. $1\frac{1}{2}$ m abgesunken. 7 bis 8 m unterhalb hat sich eine zweite, sekundäre etwas schief zur ersten verlaufende Querspalte gebildet. Der zwischen beiden liegende Teil der Scholle ist um 0,8 m eingesunken. Die seitlichen Bruchränder haben sich talwärts verlängert. (Siehe Bild Seite 89.)

Ein Nebenumstand erscheint mir hier erwähnenswert. Unmittelbar über der Bruchstelle wurde vor kurzer Zeit der Wald kahl geschlagen. Auffallender Weise verlaufen die seitlichen Bruchbänder der abgesunkenen Scholle ungefähr in der Richtung der Ränder des Kahlschlages. Ich halte es darum nicht für unwahrscheinlich, daß dieser Kahlschlag an dem Erdschliff Mitschuld trägt. Die Wurzeln der Waldbäume entziehen dem Boden eine große

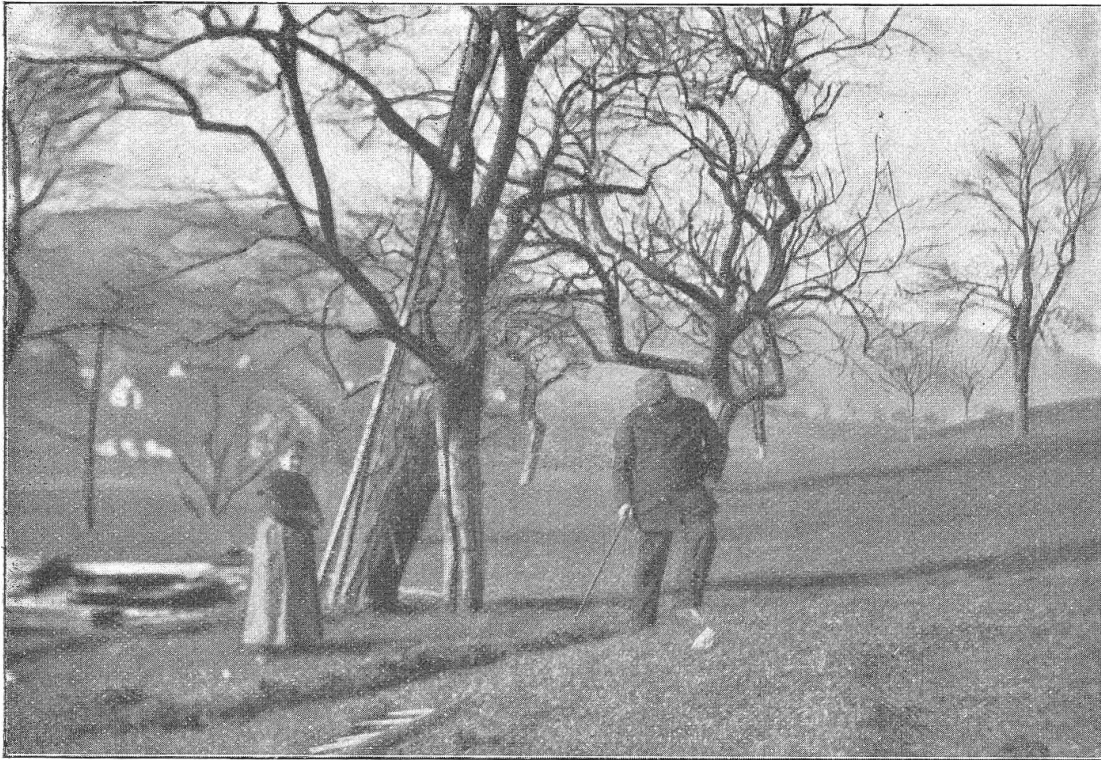
Erdschlüpf am Murenberg, oberhalb Hof Weidli, bei Bubendorf.

Eine aufgestaute Erdwelle.

Höchst merkwürdig waren die Stauungserscheinungen unten an der nördlichen Flanke der Scholle. Von weitem glaubte man eine Anzahl parallel laufender kleiner Heuschwäden zu erblicken. Bei näherer Betrachtung waren es wulstartige, geradlinig verlaufende Auftreibungen des Rasens von ca. 4 bis 5 m Länge, 20 cm Höhe und ca. 30 cm Basisdurchmesser. Talwärts, in der Zone, wo die Bewegung erlosch, waren größere, aber unregelmäßigere Querwülste entstanden. (Siehe Bild auf Seite 91.)
