Die Rutschung am Südwestabhang des Wartenbergs

Zeitschrift: **Tätigkeitsbericht der Naturforschenden Gesellschaft Baselland**

Band (Jahr): **19 (1950-1952)**

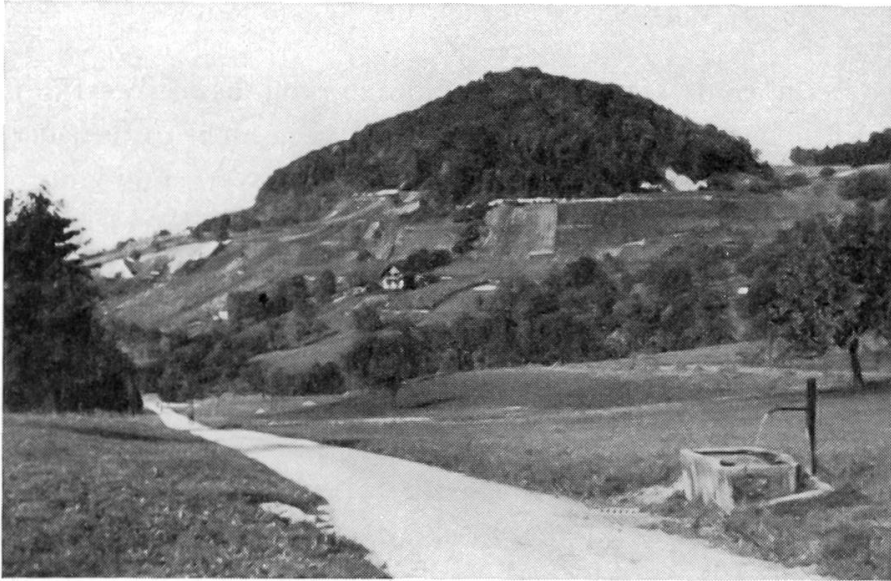
Abbildung 5. **Ansicht des Wartenberg-Südwestabhanges vor der Rutschung.**
Blick von Süden. Links Gehängeschutt-Grube in der alten Rutschmasse.
Photo TH. STRÜBIN, Liestal, August 1950.

hängeneigung erkennen. Diese bemerkenswerte Geländegestalt geht auch aus Photographien hervor, die Herr TH. STRÜBIN vor der Rutschung aufgenommen hatte (Abb. 5 und 6). Sie kann nur dadurch erklärt werden, dass in früherer Zeit eine grössere Gehängeschuttmasse abgerutscht und durch deren Drehbewegung die Zone mit flacherer Geländeneigung entstanden war. Da die für junge Rutschungen typischen Geländeformen schon ausgeglichen waren und das im Jahre 1769 erstellte Bannwartshäuschen (Abb. 7) keine Schäden aufwies, kann allerdings auf ein verhältnismässig hohes Alter der Rutschung geschlossen werden.

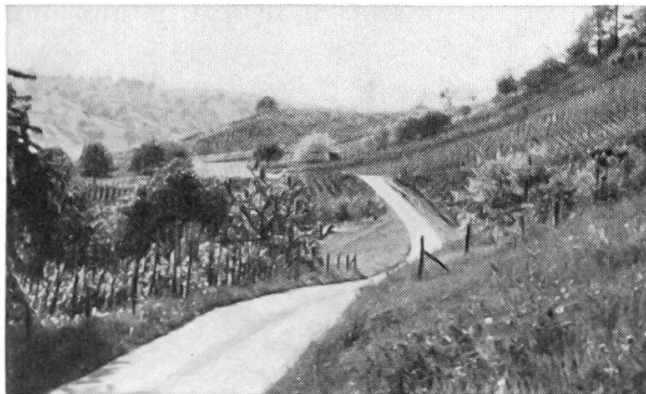
Abbildung 6. **Ansicht des Wartenberg-Südwestabhanges vor der Rutschung.**
Blick von Osten gegen die vorgeschobene Masse der früheren Rutschung.
Photo TH. STRÜBIN, Liestal, Juni 1950.

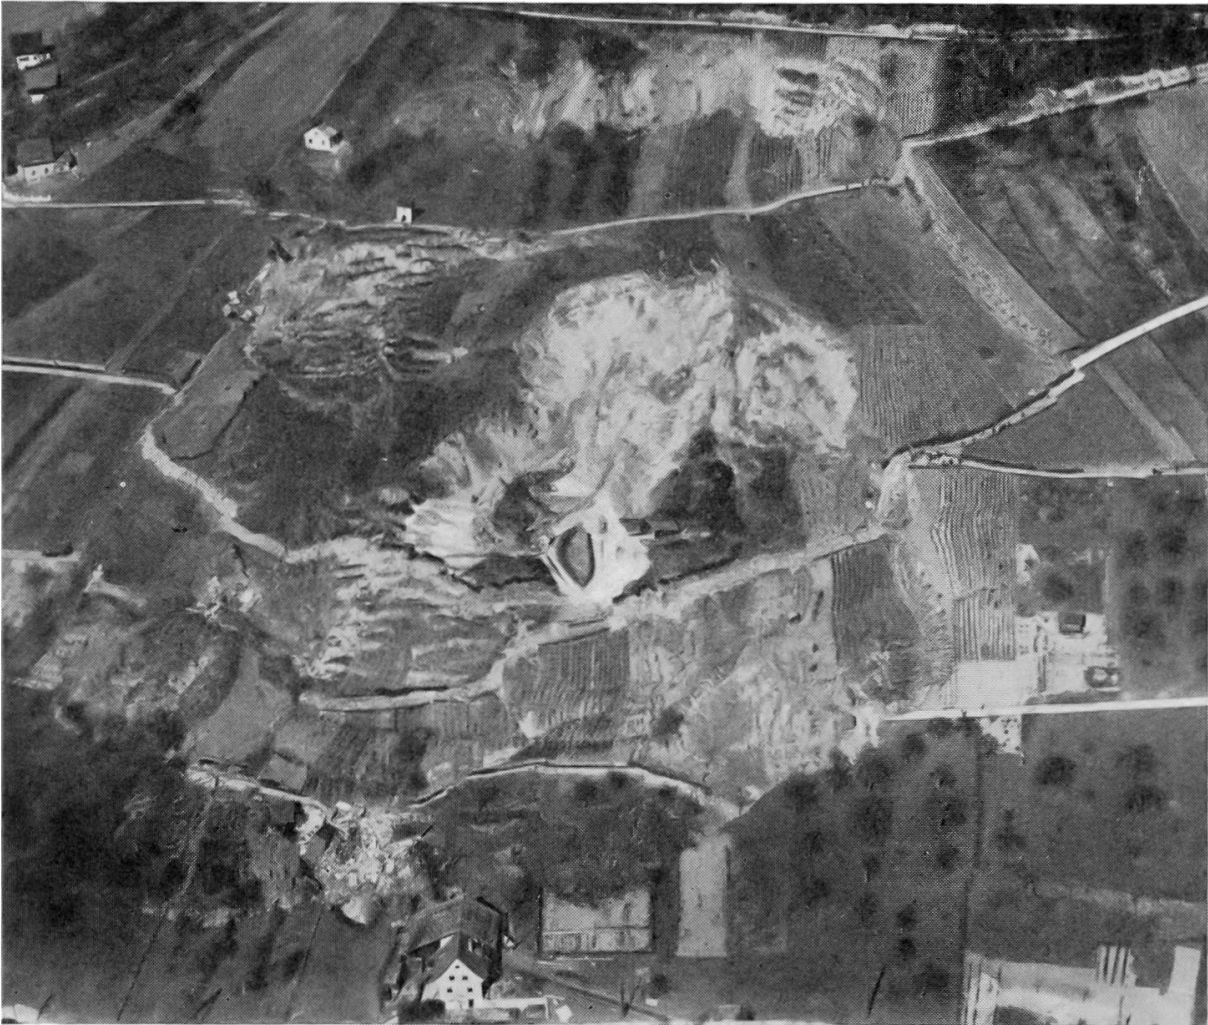
Abbildung 17. **Flugaufnahme der Rutschung vom 9. April 1952.** Ansicht von Südwesten.
Photo HOFFMANN, Basel

Der Abriss der oberen Teilrutschung hat sich längs eines weit gespannten, nach oben gewölbten Bogens vollzogen, der zu beiden Seiten den Hallenweg schneidet (Abb. 16, 17, 18). Dieser Bogen war bereits ein bis zwei Monate vor der Hauptrutschung als klaffender Riss zu erkennen.

westlich dieser Störung ausgebildeten grossen Abrissbogens weiterverlaufen. Dadurch bietet sich im Osten das Bild eines staffelförmigen Abbruches (Abb. 16, 17). Seine Entstehung hängt mit der Geologie des anstehenden Untergrundes zusammen. Wegen des steilen östlichen Einfallens der Schichten gegen die Verwerfung reichen die tonigen *Sowerbyi*-Schichten hier weniger weit hinauf als westlich der Störung des Hauptabbrisses, so dass die am oberen Teil des Abhanges vorhandenen Schuttschichten auf den vorwiegend kalkigen *Sauzei*-Schichten aufruhem. Dadurch waren die der Abrutschung entgegenwirkenden Widerstandskräfte erheblich erhöht.

Der insbesondere beim westlichen Abriss in ausgeprägter Weise zu beobachtende staffelförmige Abbruch (Abb. 16 und 17) ist auf die gleichzeitige Bewegung der oberen und der mittleren Teilrutschung zurückzuführen. Der vorstossende Wulst der oberen Teilrutschung wurde beim Überfahren des Abrisses fortlaufend von der Bewegung der mittleren Teilrutschung erfasst und die vorher entstandenen Abriss-Spalten auf dem Rücken der abgleitenden Scholle talwärts getragen. Die absolute Lage des Abrisses blieb dabei unverändert. In bezug auf die abgleitende Scholle der oberen Teilrutschung verschob sich jedoch die relative Lage mit der Zeit weiter nach oben, so dass immer höhere Partien des ursprünglichen Abhanges vom Abriss erfasst wurden. Die tieferen bzw. die vorderen Spalten des staffelförmigen Bruchsystems entsprechen somit den ersten Abbrüchen der mittleren Teilrutschung, die oberste Spalte dagegen dem letzten Abbruch und damit der konstanten Lage der Abriss-Spalte.

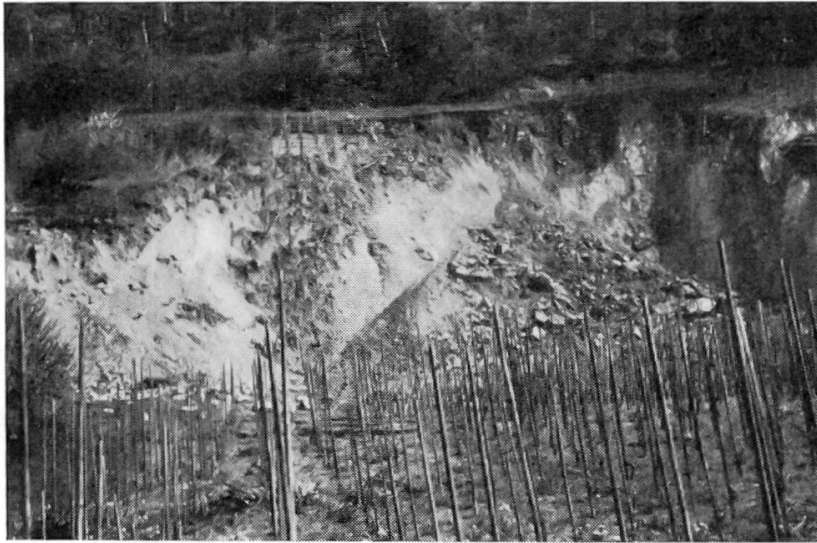
Abbildung 20. Nachrutschungen am oberen Rutschrand mit Schuttkegelbildung.
Photo des Verf. 17. April 1952

Schon am 10. April 1952 hatte sich an der damals noch durchgehend intakten Burghaldenstrasse über der Mitte des oberen Abrissrandes an der äusseren Strassenseite ein ausgedehnter Riss gebildet, der noch am Abend des 14. April 1952 beobachtet werden konnte. Beim nächsten Augenschein, am 16. April 1952, hatte sich die durch den Riss vorgebildete Nachrutschung losgelöst und die äussere Seite der Burghaldenstrasse mit dem Stützmauerchen in die Tiefe gerissen (Abb. 20).

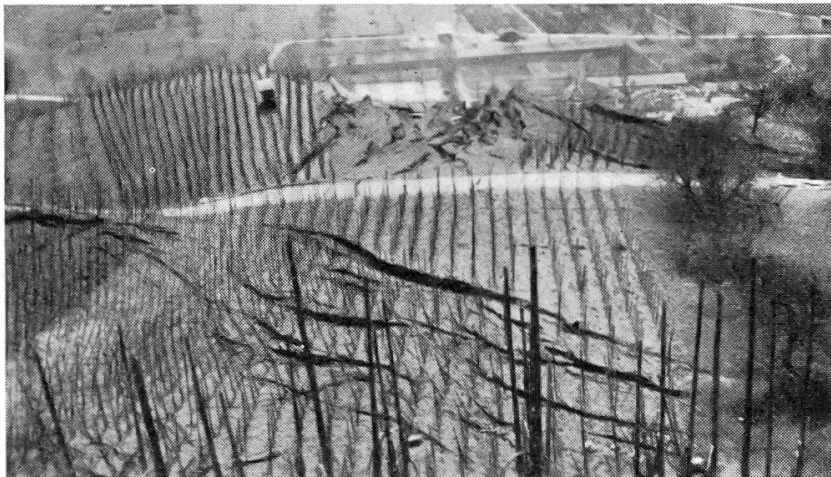
Abbildung 21. **Obere Teilrutschung.** Blick von Burghaldenstrasse auf Rutschung:
Klaffende Spalten zwischen Abriss der oberen Teilrutschung und Hallenweg. Abgesun-
kene Scholle oberhalb Grube mit in der Gleitrichtung verlaufenden Brüchen.
Photo des Verf. 10. April 1952

zu den höheren Gleitschichten der eigentlichen «Bannwarthaus-Scholle» und der östlichen Randscholle hat oberhalb der Grube eine abgesunkene Scholle entstehen lassen, die von in der Bewegungsrichtung verlaufenden Abriss-Spalten begrenzt und durchzogen wird (Abb. 16 und 21).

Die mit dem Abgleiten der oberen Teilrutschung in die Grube zusammenhängenden besonderen Zugspannungen führten zu klaffenden Spalten, die oberhalb der Grube vor dem Hauptabriss durchziehen und nordwestlich des Einflussbereiches der Grube gegen denselben konvergieren (Abb. 21).

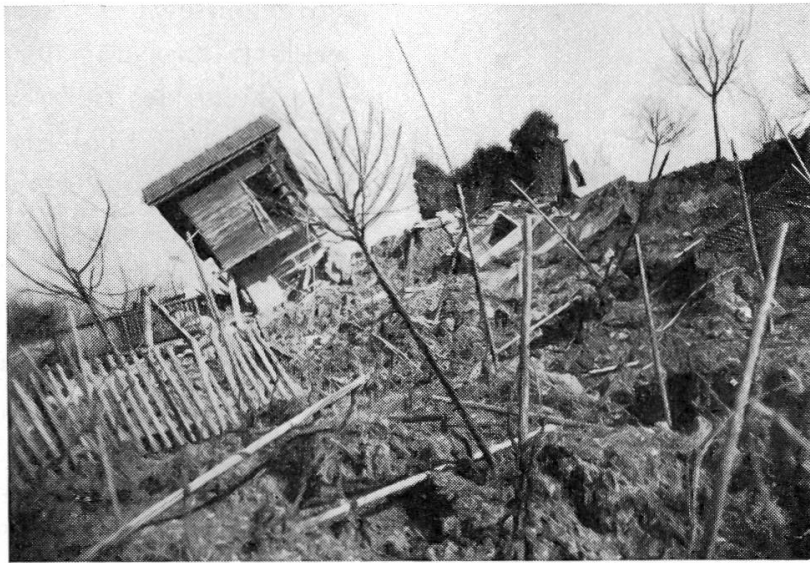
Abbildung 22. **Abriss West der mittleren Teilrutschung.** Durch mittlere Teilrutschung abgerissene Wulst der oberen Teilrutschung mit talwärts schiefgestelltem Gartenhaus. Blick von Südosten. Photo BERTOLF, Basel, 8. April 1952, vormittags

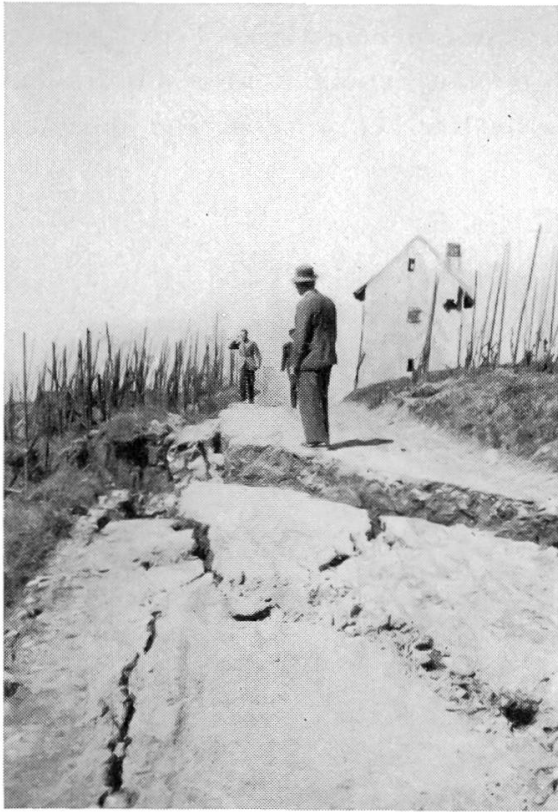
Abbildung 23. Abriss West der mittleren Teilrutschung. Beginnender Abriss der oberen Teilrutschung südöstlich des Bannwarthhauses. Hallenweg und Bannwarthhaus durch die Drehbewegung der oberen Teilrutschung schiefgestellt.

Wie die Profildarstellungen C, D und E (insbesondere D und E) zeigen, lassen sich die im Bereiche der zentralen Scholle der oberen Teilrutschung entstandenen Massenverlagerungen und Geländeneigungen in befriedigender Weise als eine 9° – 11° betragende Drehbewegung auf einer kreiszylindrischen Gleitfläche von rund 110 m Radius erklären. Die entsprechende Bewegungsdistanz beträgt auf der Gleitfläche etwa 18 bis 23 m. Soweit sie nicht vom Abriss der mittleren Teilrutschung erfasst wurden, besitzen alle früher horizontalen bzw. lotrechten Objekte die typische Neigung gegen die Böschung. Sehr augenfällig ist diese Erscheinung z. B. beim Bannwarthaus und beim Hallenweg zu beobachten (Abb. 23 und 24).

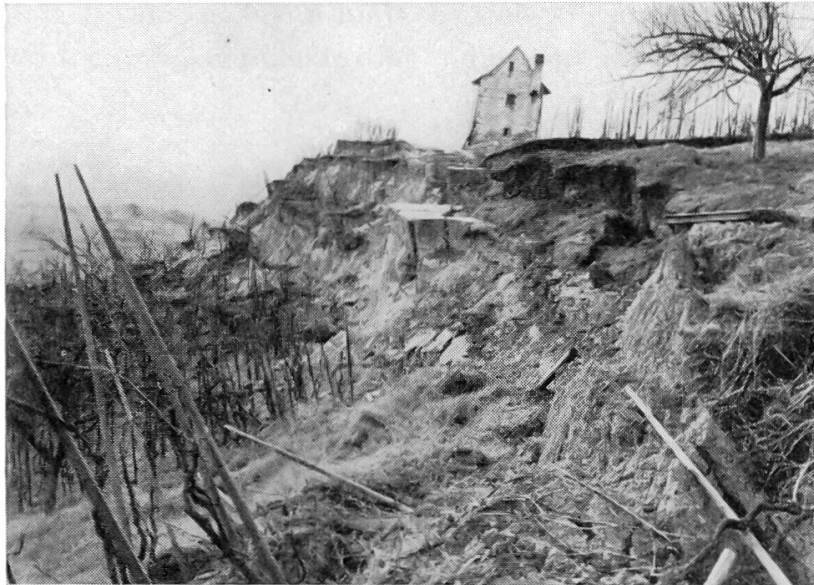
Abbildung 24. **Abriss West der mittleren Teilrutschung.** Abriss südöstlich des Bannwart-
hauses nach Stillstand der Rutschung.
Photo Polizeikommando Baselland, 10. April 1952, nachmittags

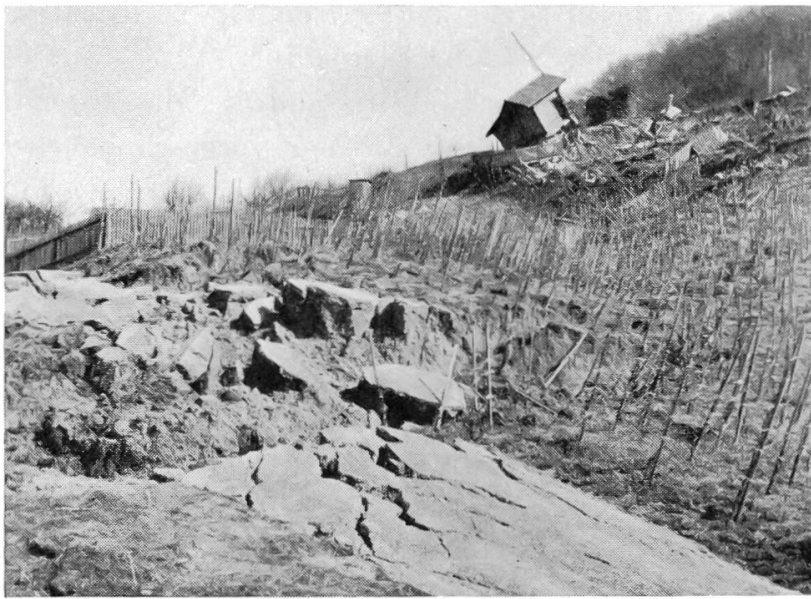
Abbildung 26. **Mittlere Teilrutschung.** Durch Drehbewegung gegen Hang geneigte Rutschschollen am Neusetzweg. Verschiebungsspalte in der Fortsetzung des seitlichen Abrissrandes der unteren Teilrutschung (vordere Scholle später von unterer Teilrutschung erfasst!). – Oben: Durch Abriss der mittleren Teilrutschung zerbrochener Wulst der oberen Teilrutschung mit schiefgestelltem Gartenhaus.

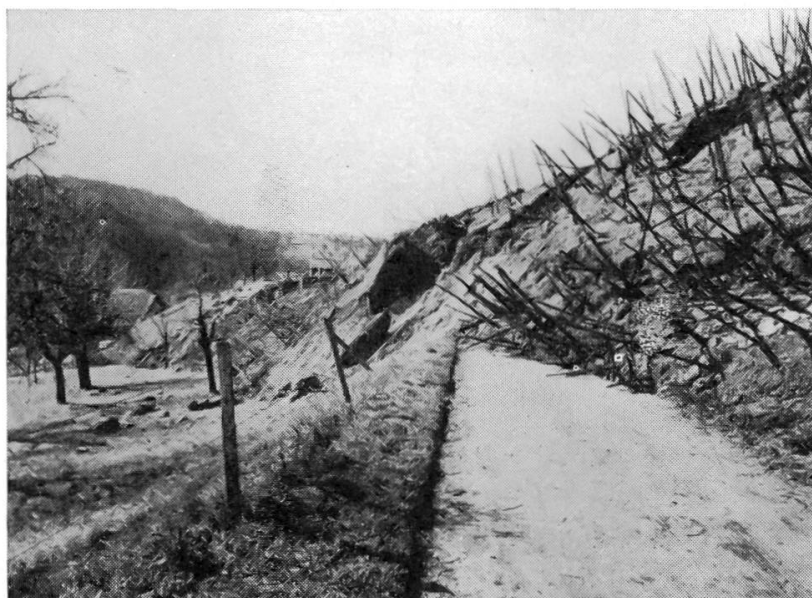
Abbildung 27. **Mittlere Teilrutschung.** Überschiebung des Wulstes der «Stein»-Scholle auf die Weinhagstrasse am südöstlichen Rand der Rutschung.
Photo Polizeikommando Baselland, 9. April 1952, vormittags

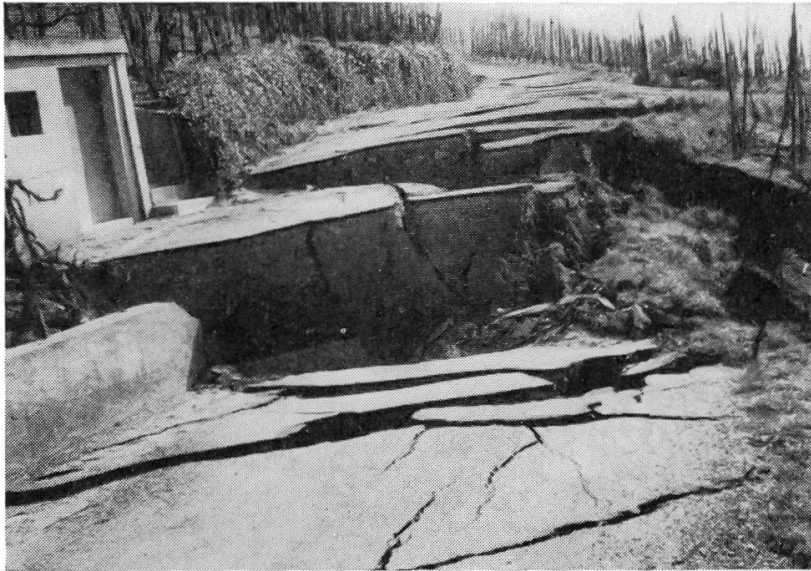
Abbildung 28. **Abriss Ost der mittleren Teilrutschung.** Südöstliche, seitliche Abriss- und Verschiebungsspalte bei Beginn der Rutschung. Gerätehäuschen (links auf dem Bilde) noch nicht zerstört. Photo DIERKS, 8. April 1952, vormittags

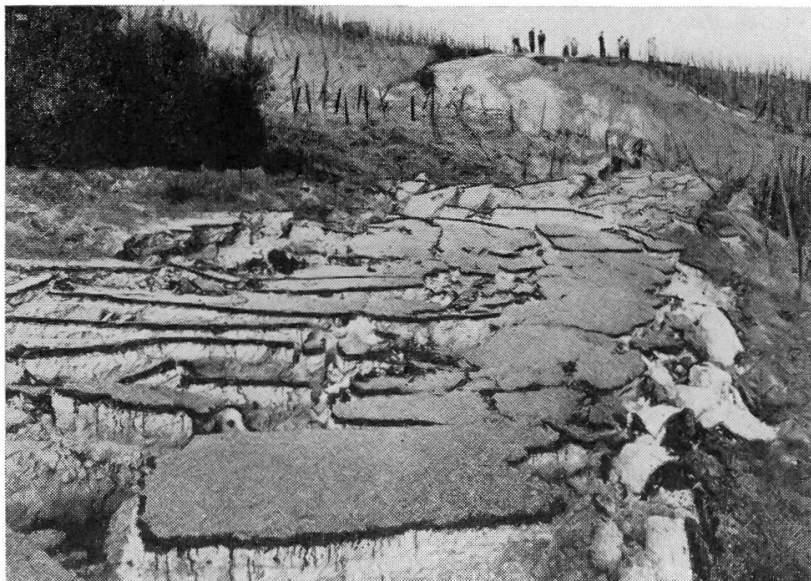
Abbildung 29. **Abriss Ost der mittleren Teilrutschung.** Südöstliche seitliche Abriss- und Verschiebungsspalte nach Stillstand der Rutschung. Photo Polizeikommando Baselland, 10. April 1952, nachmittags

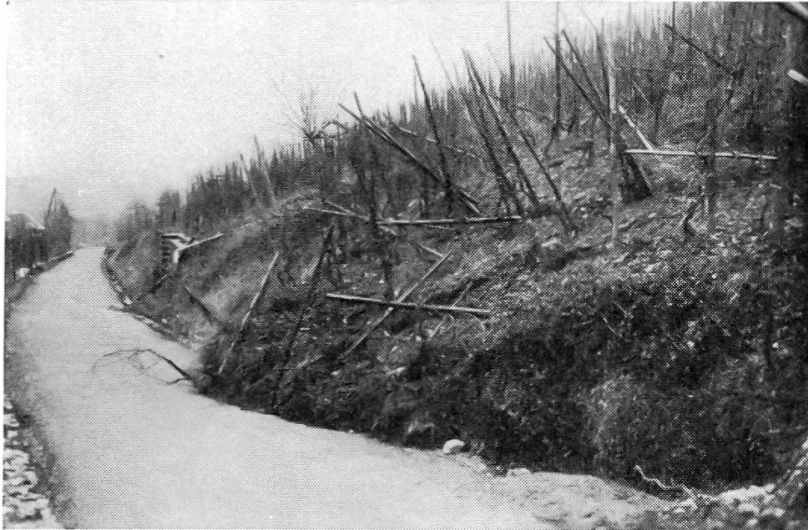
Abbildung 30. Rutschung vom November 1952 am nordwestlichen Rand des Rutschgebietes zwischen Neusetzstrasse und Schauenburgerstrasse. Überschiebung des Wulstes auf die Schauenburgerstrasse. Photo des Verf. 6. Dezember 1952

Nach den reichlichen Herbst-Niederschlägen war Ende November 1952 am nordwestlichen Rande des Rutschgebietes zwischen Neusetzstrasse und Schauenburgerstrasse eine lokale Rutschung (Abb. 30) niedergegangen, die ausser einem Teil des vordersten Wulstes der «Gartenhaus»-Scholle auch bei der grossen Rutschung unbewegtes Vor-

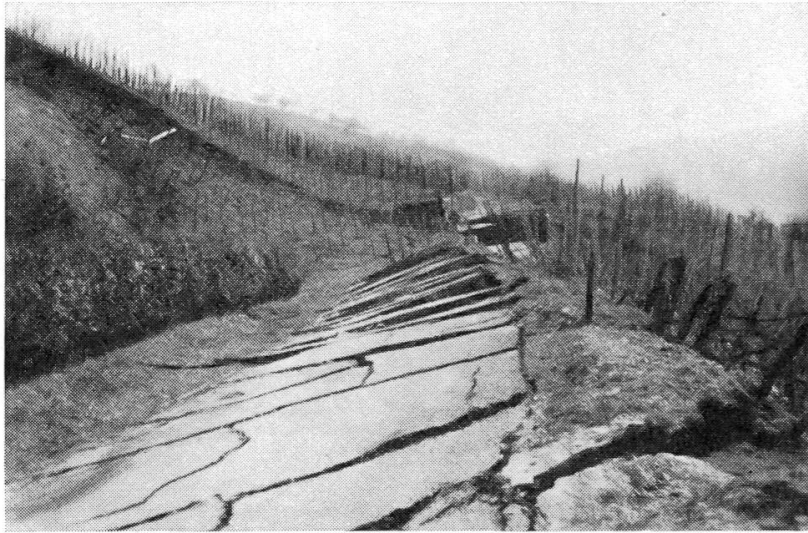
Abbildung 31. **Abriss der unteren Teilrutschung.** Bergwärts schiefgestellte Schollen der mittleren Teilrutschung an der Schauenburgerstrasse, östlich der Grube, vor Erreichen des Abrisses der unteren Teilrutschung.

Zu Beginn der Bewegung war die Grenze zwischen der «Gruben»-Scholle und der «Stein»-Scholle vor allem dadurch gekennzeichnet, dass die Schauenburgerstrasse in den randlichen Partien der ersteren wesentlich stärker schief gestellt war als auf der letzteren (Abb. 25, 31).

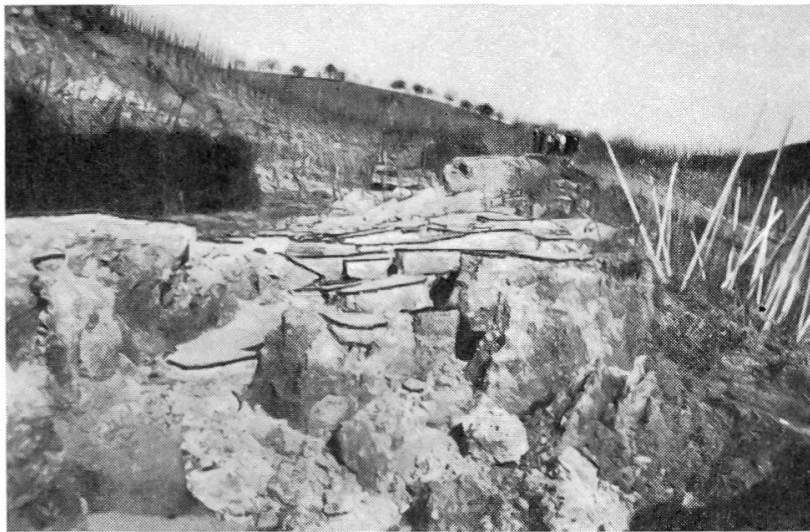
Abbildung 32. Abriss der unteren Teilrutschung. Die auf Abbildung 31 wiedergegebene Partie nach Überschiebung über den Abriss der unteren Teilrutschung.
Photo des Verf., 9. April 1952

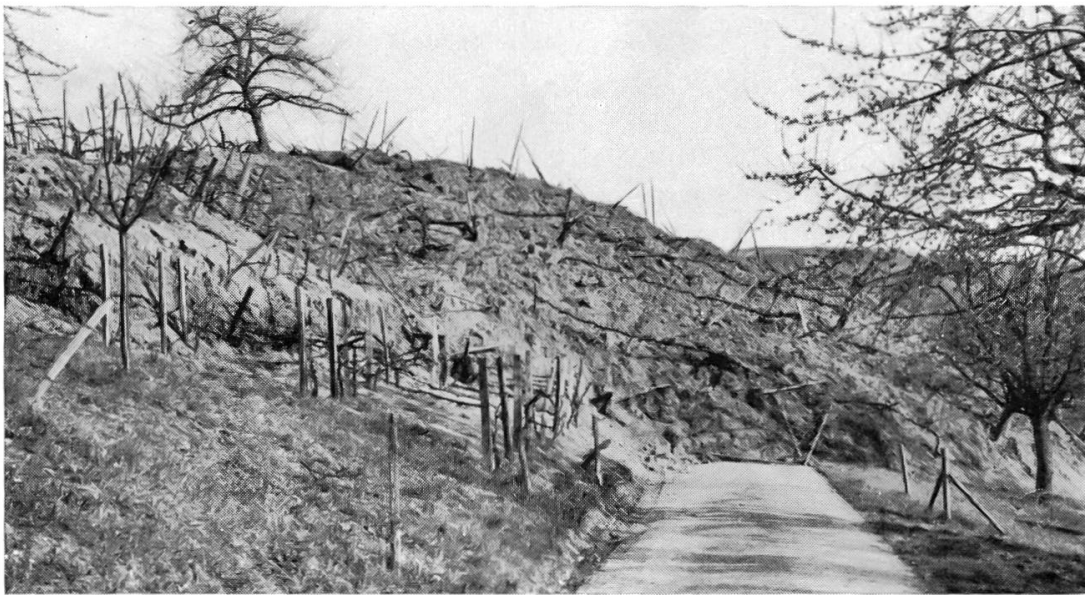
Abbildung 34. **Untere Teilrutschung.** Überschiebung des Wulstes der «Bunker»-Scholle auf die Weinhagstrasse. Photo Polizeikommando Baselland, 9. April 1952, nachmittags

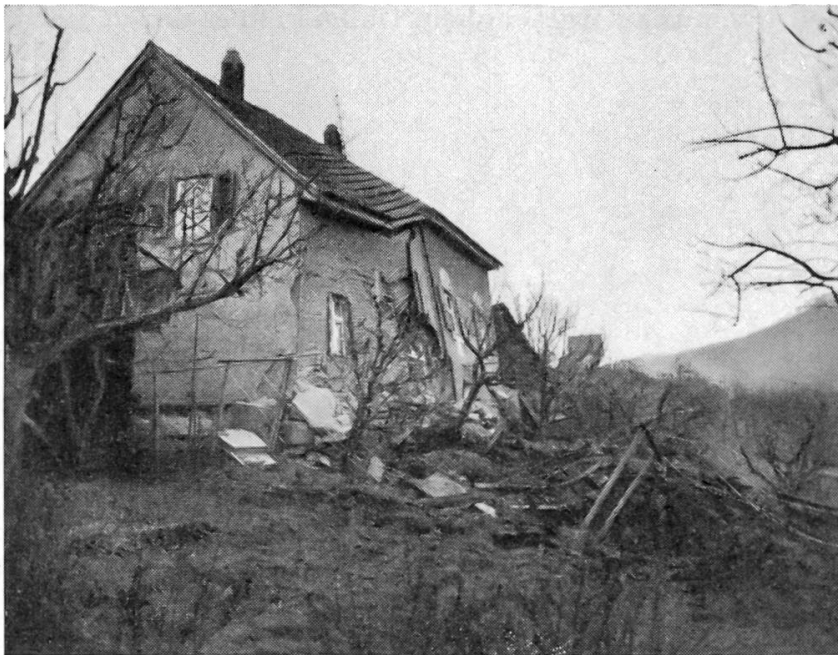
Abbildung 35. Untere Teilrutschung. Doppelwohnhaus und Wulst der unteren Teilrutschung nach Beginn der Bewegung. Photo BERTOLF, 8. April 1952, etwa 6 Uhr

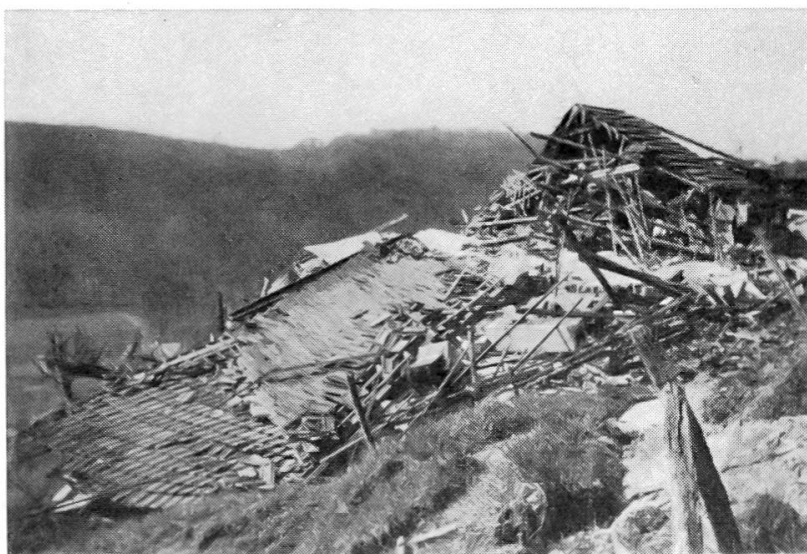
Abbildung 36. Untere Teilrutschung. Doppelwohnhaus und Weinthagstrasse von Osten. Verschiebung der Weinthagstrasse durch Verschiebungskluft zwischen «Doppelwohnhaus»-Scholle und «Depressions»-Scholle. Trümmer des Doppelwohnhauses infolge Überschiebung des Wulstes gegen die Talseite gekippt.
