# Eigendynamik von Flussauen in Graubünden

Autor(en): **Schenker, André / Bischoff, Andri**

Zeitschrift: **Jahresbericht der Naturforschenden Gesellschaft Graubünden**

Band (Jahr): **117 (2012)**

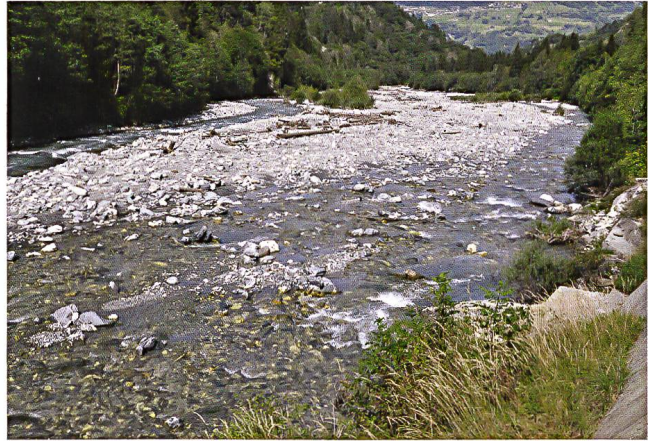
Abb. 8: 2011. Der Glenner fließt wieder in zwei Armen linksufrig und rechtsufrig. Dazwischen Kiesflächen mit einzelnen, mehrjährigen Gehölzinseln.

Die Länge des abgebildeten Flussabschnittes beträgt ca. 650 Meter, die maximale Breite gute 100 Meter. Es handelt sich um eine ausgeprägte Verzweigungsstrecke mit wechselnder Lage der Flussarme und dynamischen Veränderungen von Auflandung und Abtrag von Kiesflächen und der entsprechenden Dynamik der Auenvegetation. Anthropogene Eingriffe im Anschluss an feststoffreiche Murgänge bzw. Hochwasserereignisse in den Jahren 1995 und 1999 wurden innert weniger Jahre durch nachfolgende Hochwasser umgestaltet und «verwischt».

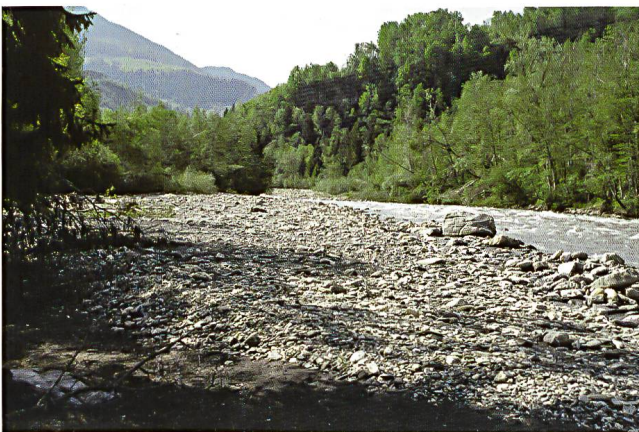
Abb. 9: 1985. Der Glenner verläuft linksufrig, umfließt die mit einem älteren Grauerlenauenwald bestandene Fläche in der Bildmitte und die darin integrierte, bestockte Felsinsel.

Die Länge des abgebildeten Flussabschnittes beträgt rund 250 Meter, die maximale Breite des aktiven Gerinnes zwischen 40 und 70 Meter. Nimmt man die flachen angrenzenden Auenstandorte dazu, so ergibt sich ein Pendelband von bis zu 100 Metern, das allerdings im Bereich der alten Deponie (heute Materiallagerplatz) durch den linksufrigen Uferschutz auf ca. 50 Meter Breite begrenzt wird. Weiter flussabwärts verläuft der Glenner in einem beidseitig mit Blockwurf und hohen Dämmen begradigten Bett bis zur Mündung in den Vorderrhein.

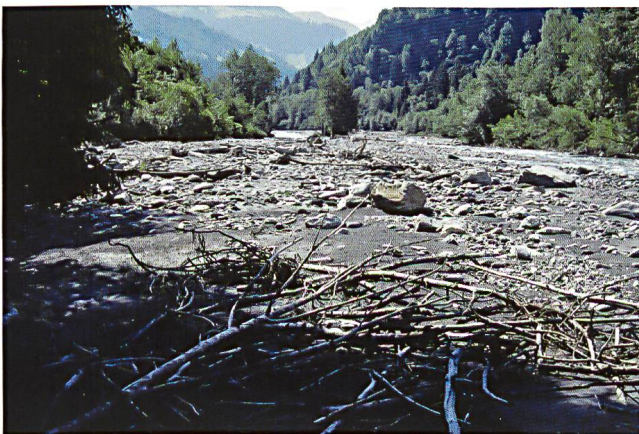
Abb. 10: 1988. Nach dem Hochwasser von 1987 steht der bewachsene Felskopf nun als Insel im aktiven Gerinne und wird beidseitig vom Glenner umflossen. Der Grauerlenwald wurde durch Seitenerosion teilweise abgetragen.

Das 1987er-Hochwasser hat im Bereich «Rosas» ältere Grauerlenbestände abgeräumt und neue Flussarme geschaffen. Beim Fotostandort blieb in der neuen Flussmitte einzig eine kleine, bewachsene Felsinsel bestehen. Der Flusslauf verlagerte sich im Laufe der Jahre mehrfach. Eine eigentliche Verzweigungsstrecke konnte sich jedoch nicht dauerhaft herausbilden, weil die linksufrige Ufersicherung des alten Deponiestandes mit Blocksatz die dafür notwendige Gerinnebreite nicht zulässt.

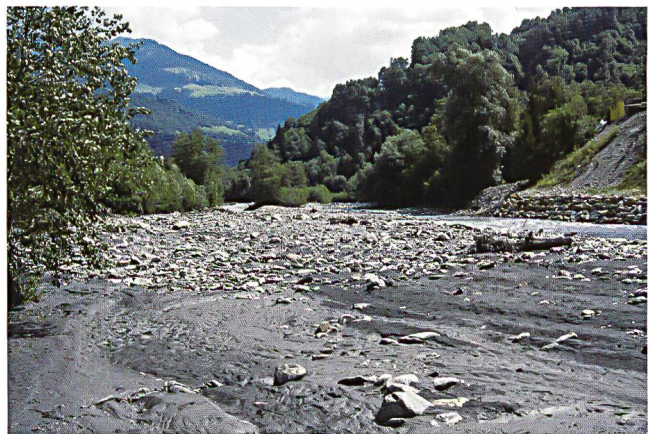
Abb. 12: 1994. Linksufrig wurde eine alte Deponie mit Blocksatz unter Baggereinsatz im Gerinne gegen Seitenerosion gesichert. Die Kiesflächen und Feinsedimentablagerungen sind vegetationsfrei. Der Glenner umfließt beidseitig die Felsinsel.

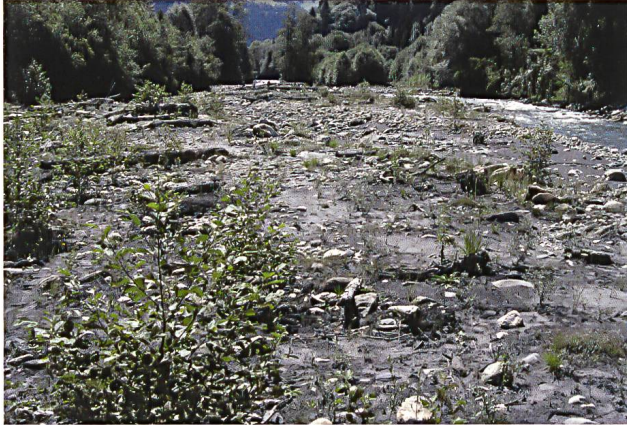
Abb. 13: 1998. Glenner fliesst linksseitig der Insel. Auf den angrenzenden Kiesflächen mit Schwemmhohzhaufen hat sich eine mehrjährige Pioniervegetation eingestellt.

Die Fotoserie zeigt an diesem Standort wiederholt Stadien mit flächiger Ablagerung grober Sedimente im Gefolge von Hochwasserereignissen und anschliessend aufkommender Pioniervegetation sowie einen wechselnden Schwemmholzanteil mit Anhäufung von umfangreichen Totholz-Nestern.

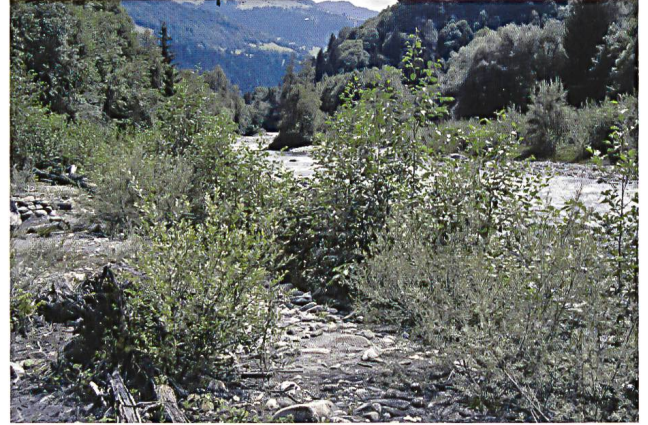
Abb. 16: 2008. Situation vergleichbar mit 2004. Die Gehölzvegetation hat sich unübersehbar flächig installiert und ist in die Höhe gewachsen.

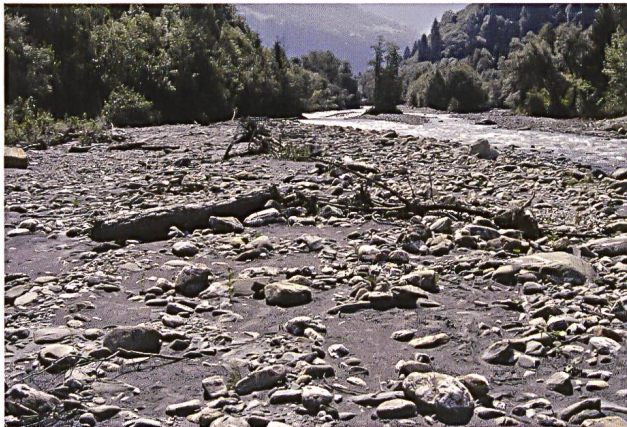
Abb. 14: 2001. Das grosse Hochwasser von 1999 hat zu flächigen Umlagerungen und Ablagerungen geführt. Diese sind mit junger Pioniervegetation bestanden. Der Glenner umfließt die Felsinsel beidseitig.

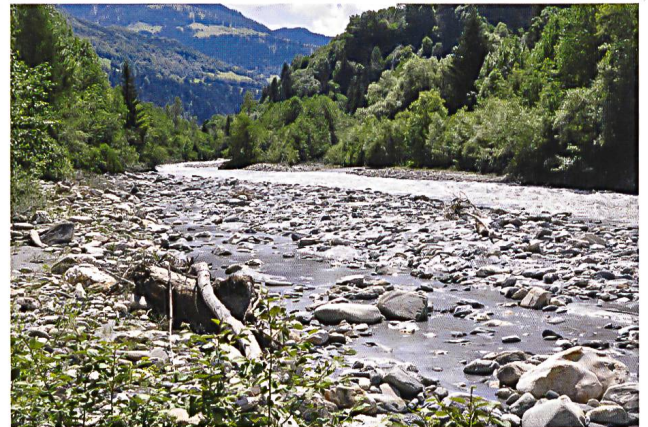
Abb. 17: 2011. Der Glenner fliesst rechtsseitig der Felsinsel. Im angrenzenden breiten Bereich des Flussbetts vegetationslose Alluvionen.

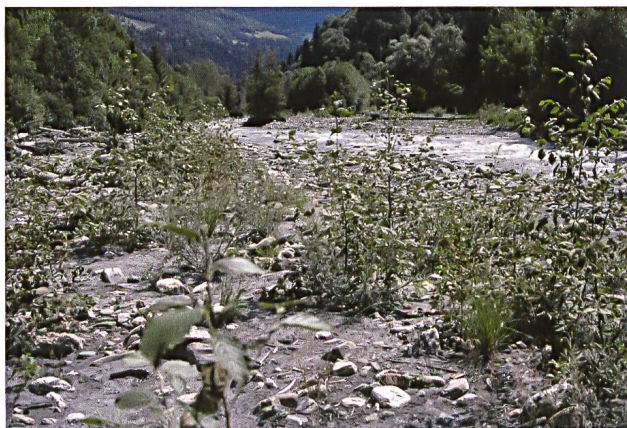
Abb. 15: 2004. Auf den Alluvionen hat sich eine flächige, mehrjährige Pioniervegetation eingestellt. Der Glenner fliesst rechtsseitig der Felsinsel.

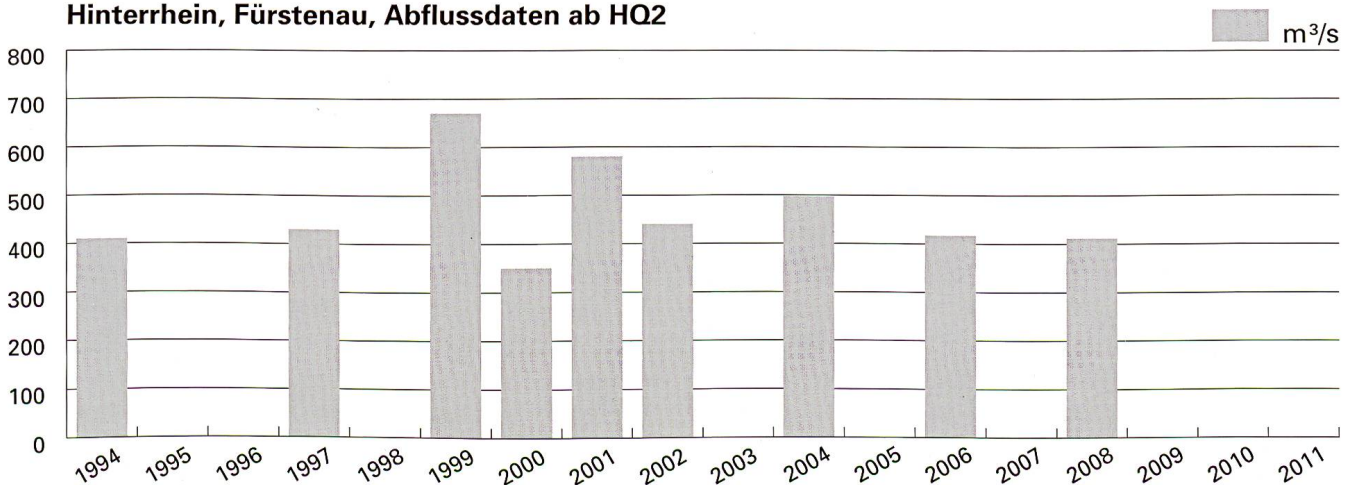
Hinterrhein, Fürstenau, Abflussdaten ab HQ2

Abb. 18: Hinterrhein mit Hochwasserabflüssen ab etwa HQ2. Dargestellt sind die jährlichen maximalen Hochwasserereignisse für die Periode 1994–2011, die eine Jährlichkeit grösser als zwei Jahre aufweisen (BAFU 2011).

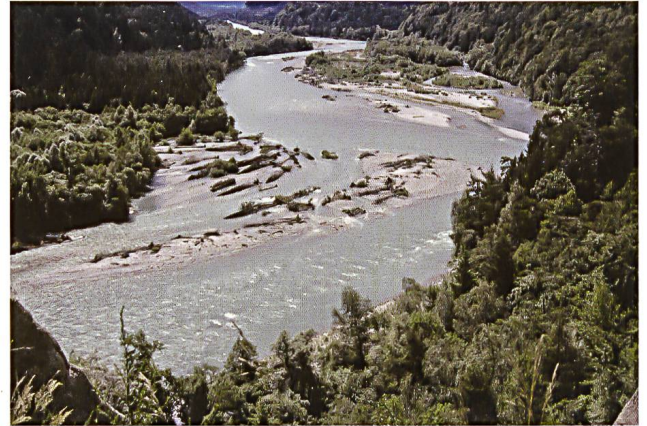
Abb. 22: 2001. Die rechtsufrige Seitenerosion ist weiter fortgeschritten. Zahlreiche im Fluss liegende Baumstämme zeugen davon.

Die Länge des abgebildeten Flussabschnittes beträgt ca. 1,5 Kilometer, die maximale Breite des heute aktiven Gerinnes 250 bis 300 Meter. Diese Breite erlaubt die Entwicklung einer ausgeprägten Verzweigungsstrecke mit wechselnder Lage der Flussarme. Es handelt sich um ein positives Beispiel, wie sich nach flächigen Kiesentnahmen bis in die Mitte der 1970er-Jahre die natürliche Eigendynamik des Flusses wieder durchgesetzt hat (vgl. Abb. 31). Seit längerem verwaldete Flächen wurden dadurch wieder in den aktiven Flussraum einbezogen. Die angrenzenden flachen Waldstandorte im Bereich des Pendelbandes werden mit grosser Wahrscheinlichkeit in Zukunft ebenfalls wieder durch Hochwasserereignisse erfasst und umgestaltet werden.

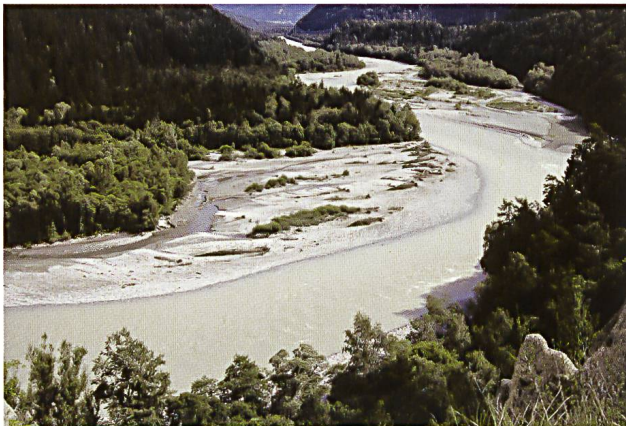
Abb. 20: 1997. Geschwungener Verlauf des Hauptarmes. Rechtsufrig flächiger Auenwald, teilweise mit Fichten durchsetzt. Einzelne Baumstämme als Schwemmholz in Fließrichtung im Hinterrhein liegend.

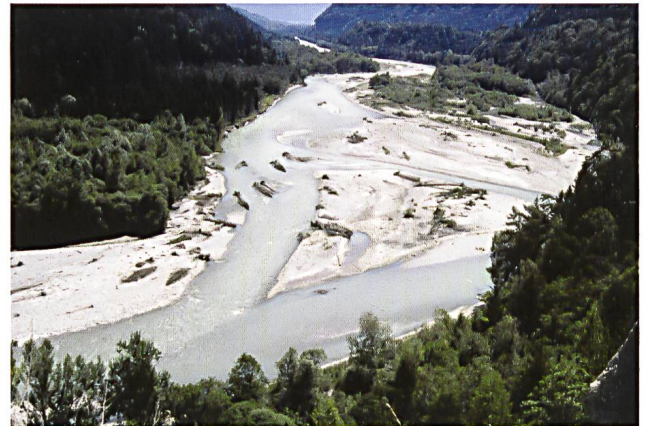
Abb. 23: 2003. Rechtsufrig hat sich durch die andauernde Seitenerosion ein gestreckter Verlauf des Hauptgerinnes herausgebildet. Im aktiven Gerinnebett liegen einzelne Baumstämme.

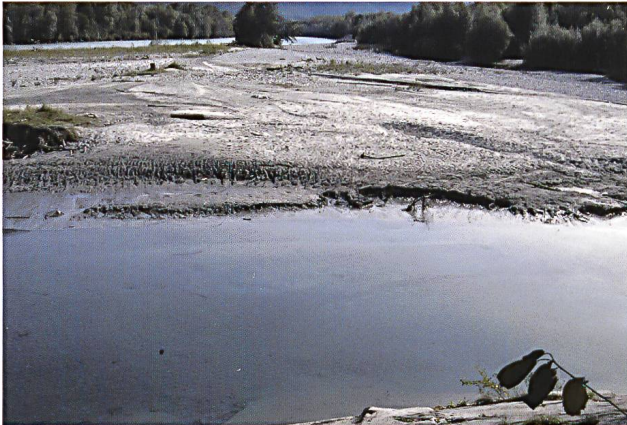
Abb. 27: 1991. Am Tag nach dem Hochwasser vom 1. Oktober 1991. Feuchte Sand- und Schlickflächen, eine verbleibende Gehölzinsel, einzelne Flächen mit junger Pioniervegetation, die nach dem Extremhochwasser von 1987 aufgekomen ist. Im Hintergrund ist der Rhein sichtbar.

Die Länge des abgebildeten Flussabschnittes beträgt ca. 600 Meter, die maximale Breite des heute aktiven Gerinnes 100 bis 250 Meter. Die hier vorhandene Breite des Flussbettes erlaubt wegen dem rechtsufrigen Wuhr nur ansatzweise die Ausbildung einer Verzweigungsstrecke. Dieser Fotostandort bietet ein gutes Beispiel dafür, wie nach dem Extremhochwasser von 1987 – mit 1755 m<sup>3</sup>/s (Messstation Domat/Ems) ein knapp 100-jährliches Ereignis – die Auenvegetation sich die Fläche «zurückerober». 1987 räumte das Hochwasser die vorhandene Vegetation flächig ab. Das Foto von 1991 wurde nach einem 15- bis 20-jährlichen Hochwasser aufgenommen. Die nach 1987 aufgekommene Pioniervegetation aus überflutungstoleranten Weidenarten (*Salix* sp.), Grauerlen (*Alnus incana*), Tamarisken (*Myricaria germanica*) u. a. erreichte zu diesem Zeitpunkt eine Höhe von kaum mehr als 0.5 m. Vom Hochwasser in Fließrichtung gebogen, mit

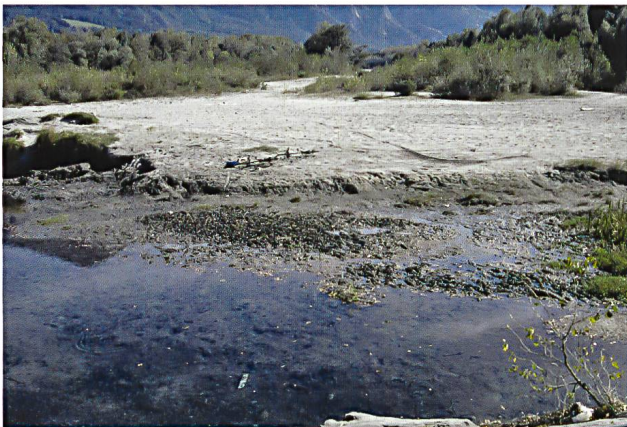
Abb. 28: 1997. Die Pioniergehölze haben sich bis zu einer mittleren Grösse entwickelt; daneben noch viel offene Sandflächen.

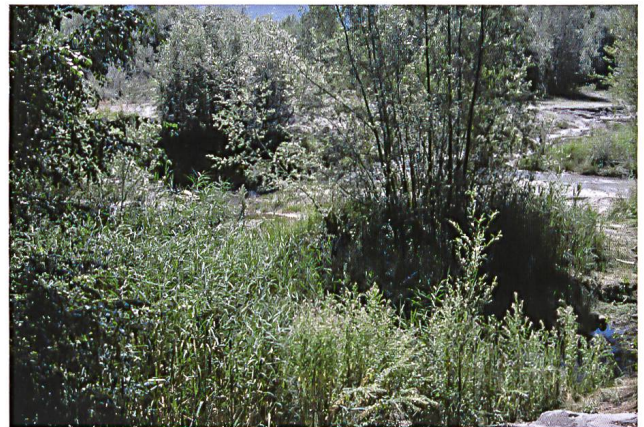
Abb. 30: 2006. Flächig aufgewachsene Weichholzaue 19 Jahre nach dem Extremhochwasser von 1987. Im Jahre 2011 ist der Ausblick vom Fotostandort komplett zugewachsen.

Treibgut behangen, vom Geschiebetrieb beschädigt und teilweise von Feinsedimenten überdeckt, entwickelten sich diese Jungpflanzen seither zu einem mehr oder weniger geschlossenen Bestand. Heute (2011) hat sich die Vegetation flächig ausgebreitet und bildet einen bis 20 Jahre alten Weichholz-Auenwald. Ein zukünftiges Extremhochwasser wird diese Fläche wahrscheinlich wieder abräumen und umgestalten, um erneut einer Pioniervegetation Platz zu machen.

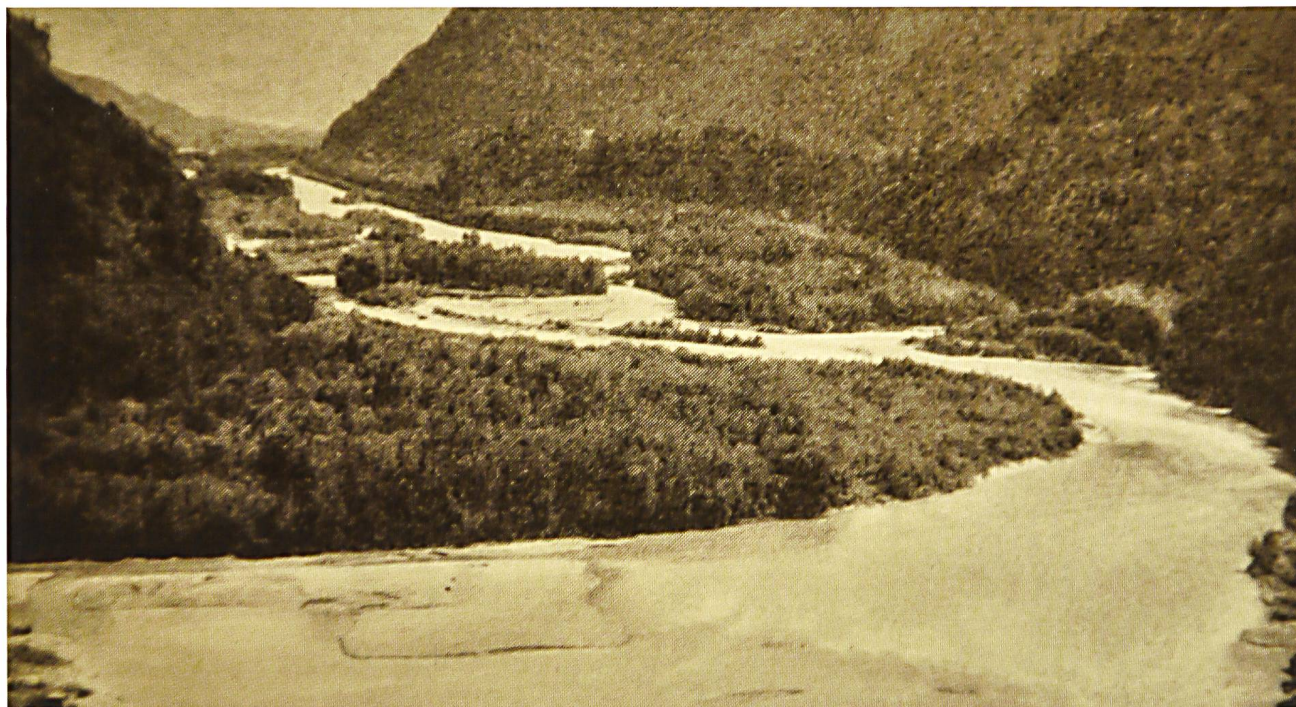
Abb. 31: Hinterrhein bei Rhäzüns 1975 mit Blick nach Süden flussaufwärts. (Foto aus MÜLLER 1975). Man beachte die Kiesentnahmen in der vegetationslosen Aufweitung im Vordergrund; dahinter die «Isla Bella».

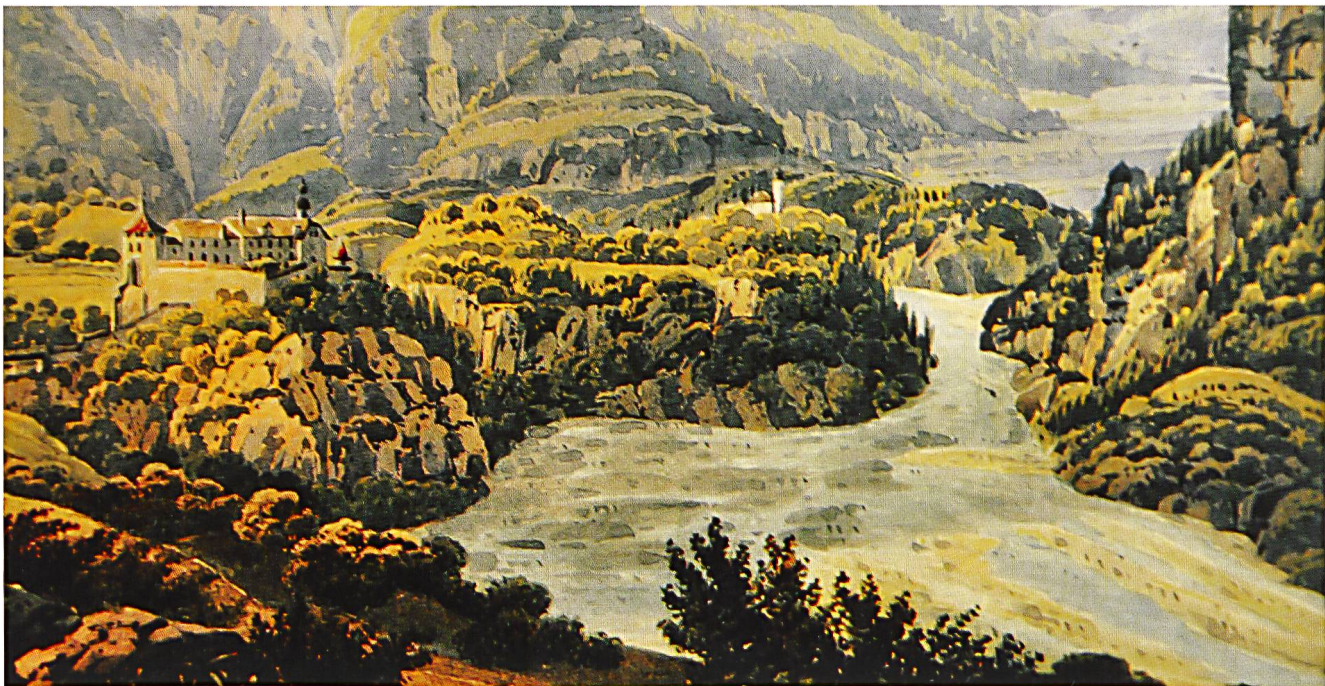
Abb. 32: Hinterrhein bei Rhäzüns um 1840. Blickrichtung flussabwärts nach Norden. (Aus BLEULER 1845, Ausschnitt aus Blatt No. 20). Die ungestörte Flussdynamik beansprucht die ganze Talsohle, bildet einen verzweigten Lauf mit zahlreichen, wenig bewachsenen Kiesflächen, was auf hohe Dynamik schliessen lässt.

den Ebene von Rhäzüns-Reichenau in Anspruch nehmen. Dies entspricht im Übrigen etwa dem Zustand um 1935 (vgl. HELLER 1969, Abb. 108). Die ursprüngliche, vom Menschen kaum beeinflusste Situation gegen Mitte des 19. Jahrhunderts ist auf einer Ansicht von BLEULER (1845) dargestellt (vgl. Abb. 32).
