Abschlussarbeiten Rutschung Ischenwald

Von Josef Eberli

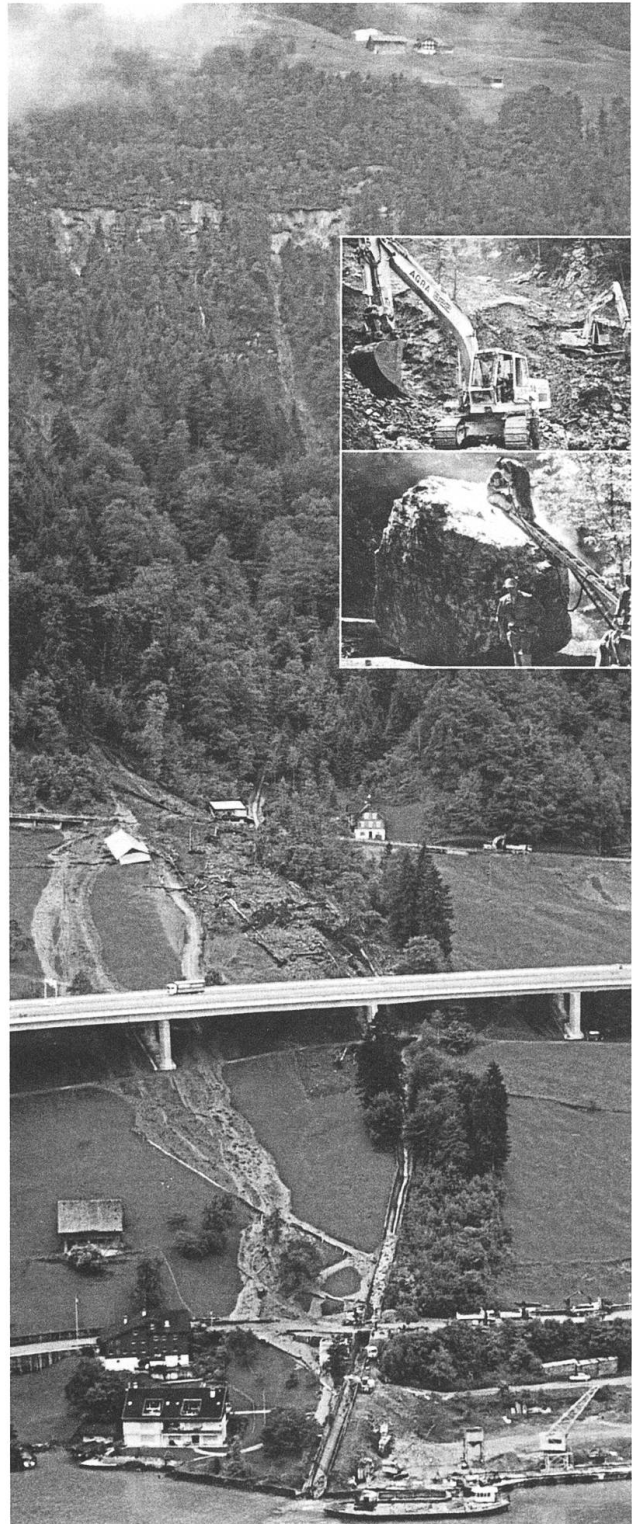
Ischenwald mit Rutschmasse (Waldpartie), Abbruch beim Felsen und Übersarungen anfangs Juni 1999

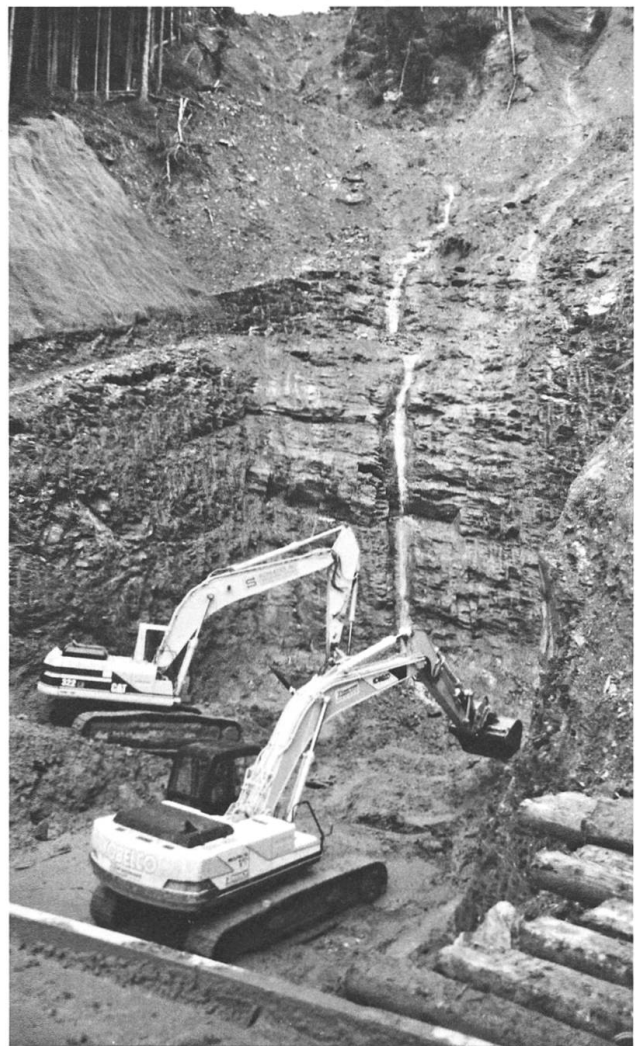
Bagger räumen den durch Sprengung des Felsens auf das Zehnfache vergrösserte Sammler Hinter-Erlibach III

Der Geschiebesammler Hinter-Erlibach III liegt hinter den Geschiebesammlern Kellbach I und II ebenfalls an der Werkstrasse 3. Eine Brücke ermöglicht an dieser Stelle die Zufahrt zum Sammler Hinter-Erlibach IV. Die Brücke war als Geschiebesammlersperre ausgebildet. Diese hatte jedoch nur ein Auffangvolumen von 30 m³. Zwischen den Ereignissen vom Februar und Juni wurde deshalb das Volumen durch Felsabtrag auf 300 m³ erhöht. Der Sammler wurde im Rahmen der Sofortmassnahmen durch weiteren Felsabtrag auf rund 2'000 m³ ausgebaut. Durch die spä-

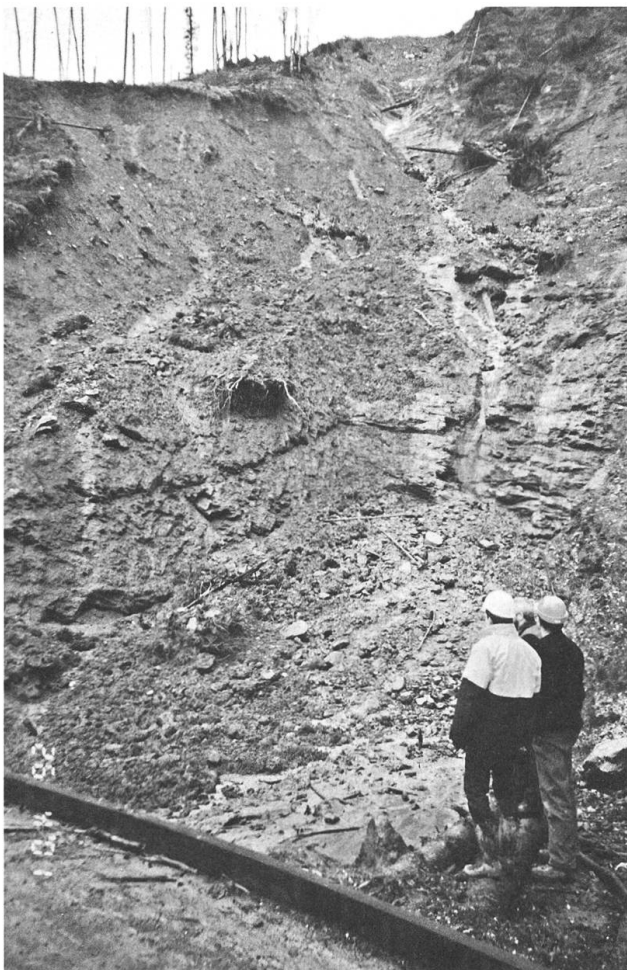
Der Sammler Hinter-Erlibach III hat sich innerhalb von drei Jahren durch die nachfolgenden Murgänge und den Sturm Lothar stark verändert.

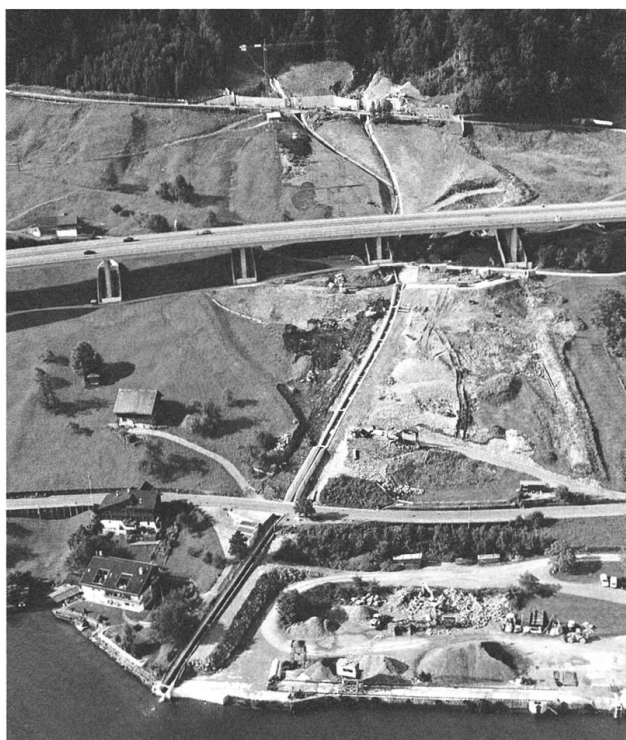
In der Aufnahme vom Juli 2001 sind die Spuren der Murgänge nur noch teilweise zu erkennen. Der als Sofortmassnahme gebaute Schutzdamm links des Baches zwischen dem Viadukt und der Rüthenenstrasse ist ebenfalls bereits bewachsen. Das Gerinne in geänderter Lage und verbessertem Längsgefälle steht kurz vor der Fertigstellung. Der Geschiebesammler beim Grünenwald ist noch im Bau. Die Abweiskeile zum Schutz der Pfeilerschächte sind erstellt. Oberhalb der Rüthenenstrasse wird mit dem Bau des grossen rechtsseitigen Schutzdammes für die Siedlung begonnen.

Für Ereignisse mit einer Wiederkehrperiode von 100 Jahren wurden zusätzlich Objektschutzmassnahmen realisiert. Die Pfeilerschächte entlang des Lehnenviaduktes wurden deshalb mit einem Abweiskeil geschützt. Beim Hinter-Erlibach schützen zusätzlich neue Dämme die Wohnbauten. Die stark beschädigten Gerinne wurden mit hydraulisch verbesserten Querschnitten, verstärkten Stahlblechen und mit korrigiertem Längsgefälle optimiert. Damit kann das Ableiten kleinerer Murstöße an den Gebäuden vorbei in den See besser gewährleistet werden.

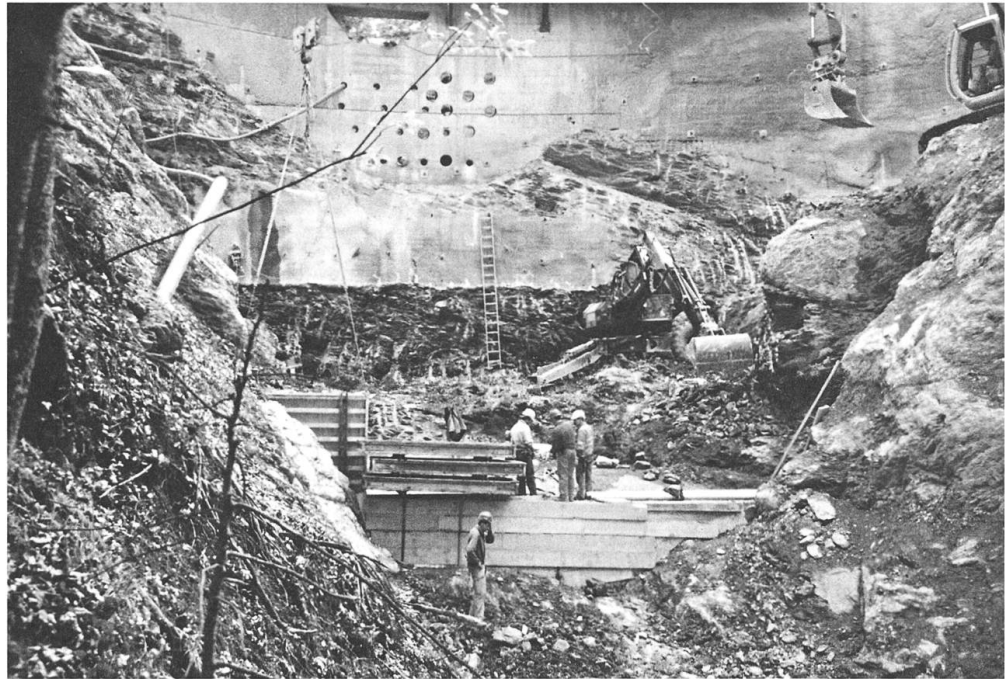
Aushub für das Fundament der Sperre beim Hinter-Erlibach III. Die alte Sperre ist bis auf den gesunden Felsen mit Spritzbeton und Verankerungen gesichert. Der Platz für die Bauarbeiten und insbesondere für die Baumaschinen ist auch hier sehr knapp und verlangt von den Baufachleuten viel Geschick.

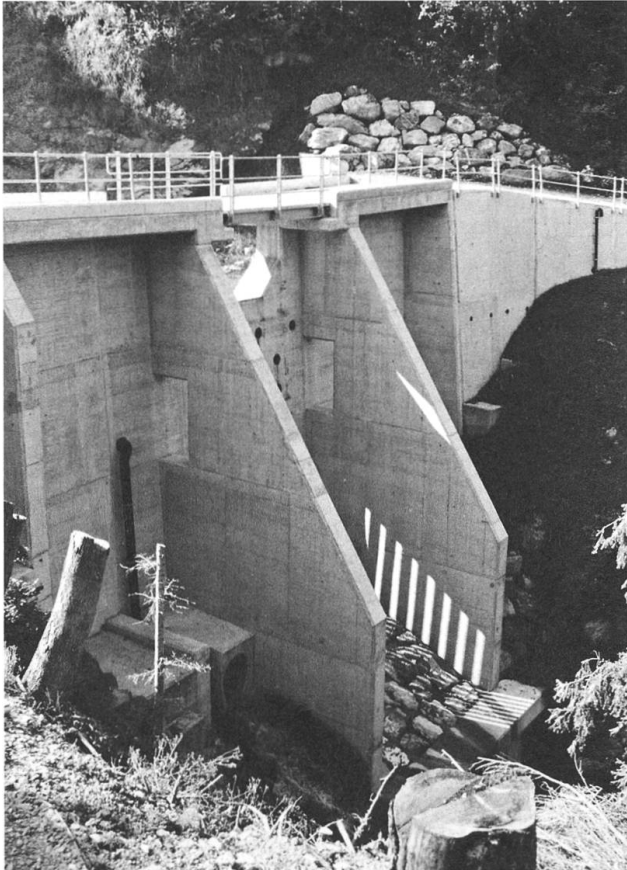
Ansicht der Geschiebesammlersperre des Hinter-Erlibaches III

ter vorangestellte neue Abschlussperre, welche 2 m höher als die alte ist, konnte das Volumen auf 5'000 m³ erhöht werden. Dieser Sammler wurde als letzter an der Werkstrasse 3 erstellt, da hier die Murgangaktivität bis heute relativ hoch ist. So verschüttete ein Abbruch von 15'000 m³ aus der rechten Flanke den Sammler während des Ausbaus. Die Bauarbeiten für die neue Sperre konnten im Schutze der alten ausgeführt werden. Für die Arbeiten am rückwärtigen Hang mussten temporäre Steinschlagnetze errichtet werden, welche viel Gestein zurückhielten.

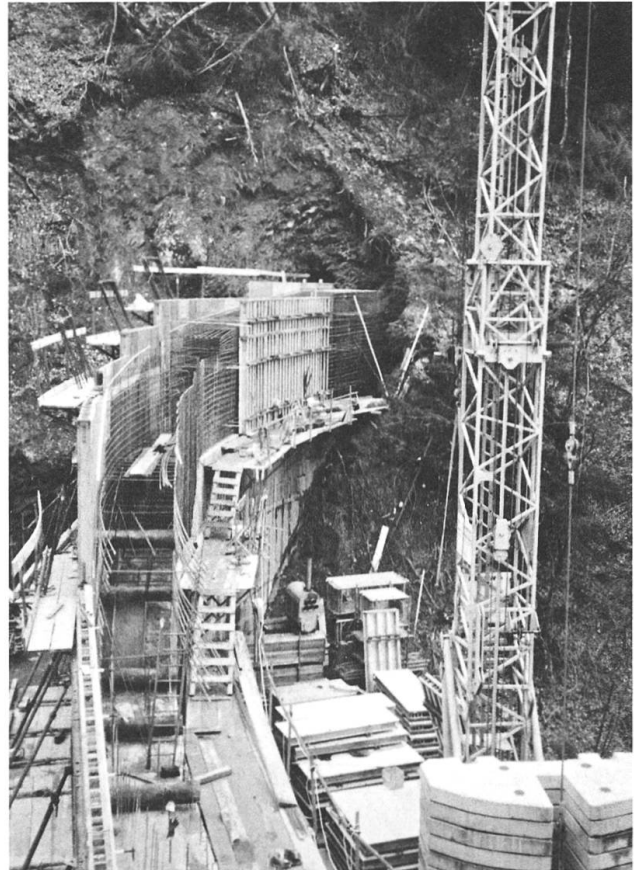
Erhöhung der Sperre beim westlichen Arm Hinter-Erlibach IV an der Werkstrasse 3

Vor dem Ereignis war dies der einzige Geschiebesammler im Ischenwald mit einem namhaften Rückhaltevolumen von 3'000 m³. Zur Verbesserung des Rückhaltes wurde die Abschlussperre jetzt erhöht. Im Weiteren wurden hier zwei Wasserhaltungen eingebaut. Besonders wichtig war es hier eine Zugangspiste zur obenliegenden Wildbachsperre zu schaffen, damit diese für den Schutz der Bauarbeiter und für spätere Räumungen gelehrt werden kann. Talseitig der Sperre musste ein Zugang zum Tosbecken erstellt werden, damit dieses gelehrt und die Schäden beseitigt werden konnten.
