Das verheerende Unwetter vom 22. August 2005

Wenn Wasser nicht mehr aufzuhalten ist

Von Beat Christen

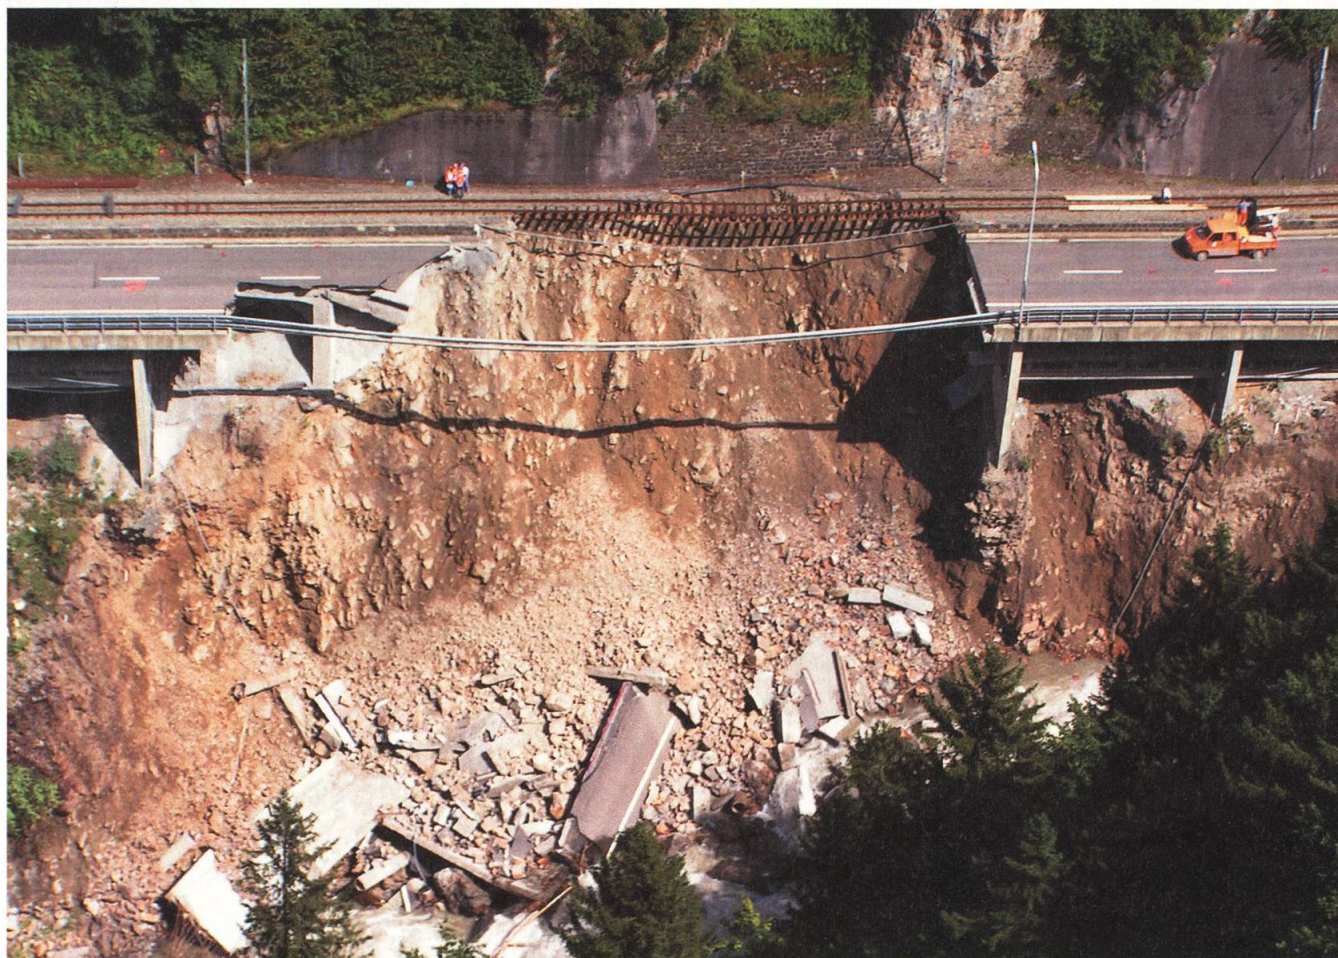
Ein Bild, das um die Welt ging. Am Montagabend um 21.50 Uhr stürzte ein Teil des Lehnenviaduktes ein. Engelberg war von diesem Zeitpunkt an von der Aussenwelt vollständig abgeschnitten.

Hart getroffen hat das Unwetter die Zentralbahn. Unmittelbar nach dem Hochwasser waren rund 80 Prozent des Schienennetzes ausser Betrieb. Im Engelbergertal sind die Schäden besonders gross. Zwischen Dallenwil und Wolfenschiessen wurde das Trasse übersart und teilweise der Schotter weggespült. Der Bahnhof in Wolfenschiessen stand ganz unter Wasser. Über längere Strecken teilweise total zerstört wurde das Trasse der Zentralbahn zwischen Wolfenschiessen und Grafenort. Nicht mehr viel erinnerte von Grafenort aus bis zum Tunnelportal Mettlen und weiter südlich im Gebiet der Liegenschaft Reinerts, dass hier einmal die Geleiseanlage der Zentralbahn war. Am schwersten wiegt wohl der Absturz des so genannten Lehnenviaduktes in Engelberg. Dieses stürzte am Montag, 22. August, um 21.50 Uhr auf einer Länge von etwas mehr als 50 Metern in die Aaschlucht ab. Das wild gewordene Aawasser hatte einige Pfeiler des Viaduktes unterspült und dieses schliesslich zum Einsturz gebracht. Dabei wurde auch die Zufahrtsstrasse nach Engelberg mit in die Tiefe gerissen. Engelberg war ab diesem Zeitpunkt vollständig von der Aussenwelt abgeschnitten. Bereits am frühen Montagabend hatte ein Erdbeben die Kantonsstrasse beim Fanggraben meterhoch mit Geröll zugeschüttet. Dieses Ereignis wurde jedoch als wenig gravierend eingestuft. Hoffte man doch, diese Erdmasse mittels schweren Baumaschinen auf die Seite zu räumen. Doch mit dem Einsturz eines Teiles des Lehnenviadukts war diese Hoffnung auf einen Schlag geknickt.

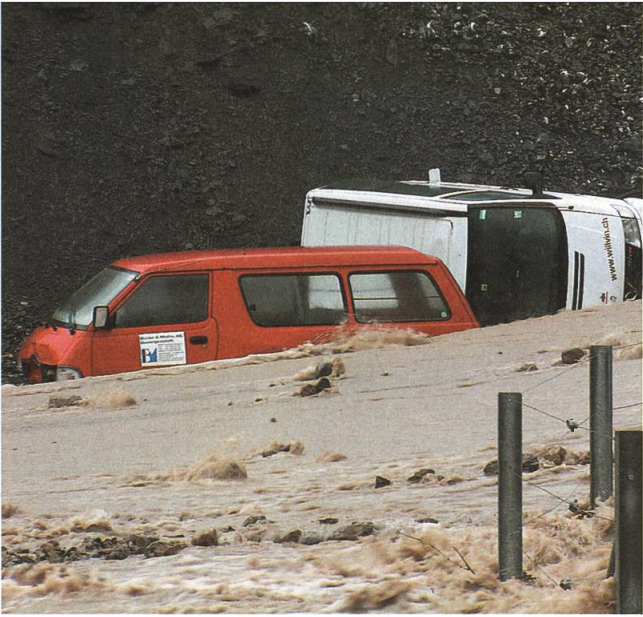
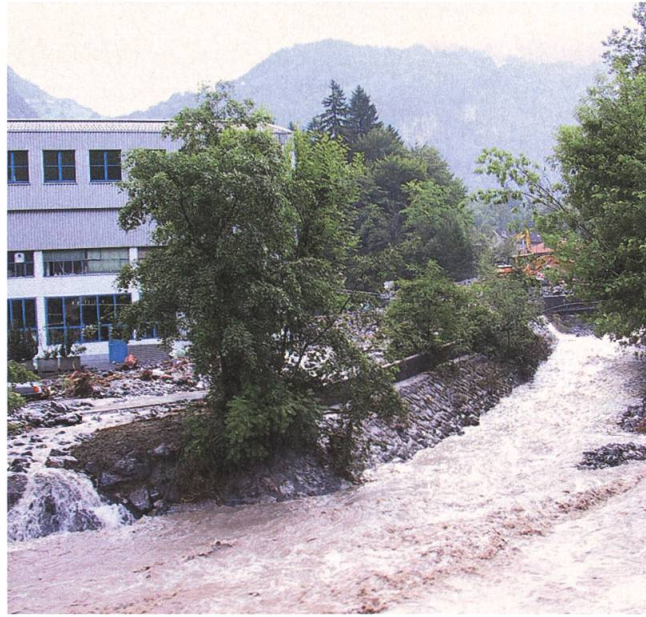
Der Buoholzbach führte ebenfalls sehr viel Geschiebe mit sich. Vermeintlich in Sicherheit gebrachte Fahrzeuge wurden wie Spielzeuge umgeworfen oder mit Schutt und Geröll zugedeckt. Während der Akutphase konnten die Einsatzkräfte hier nur mit viel Glück einen Dambruch verhindern.

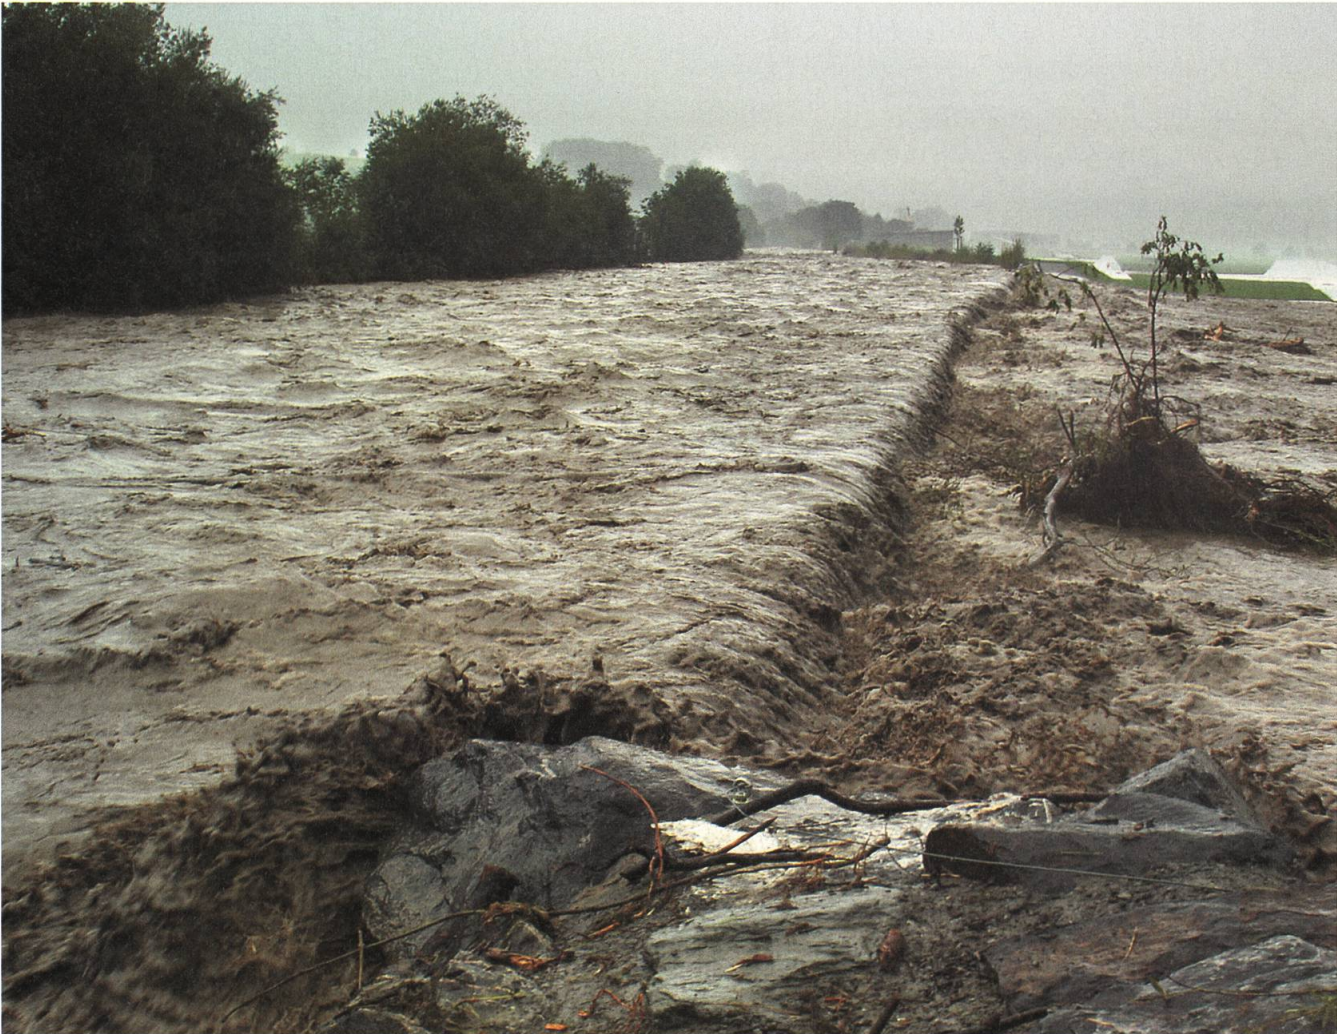
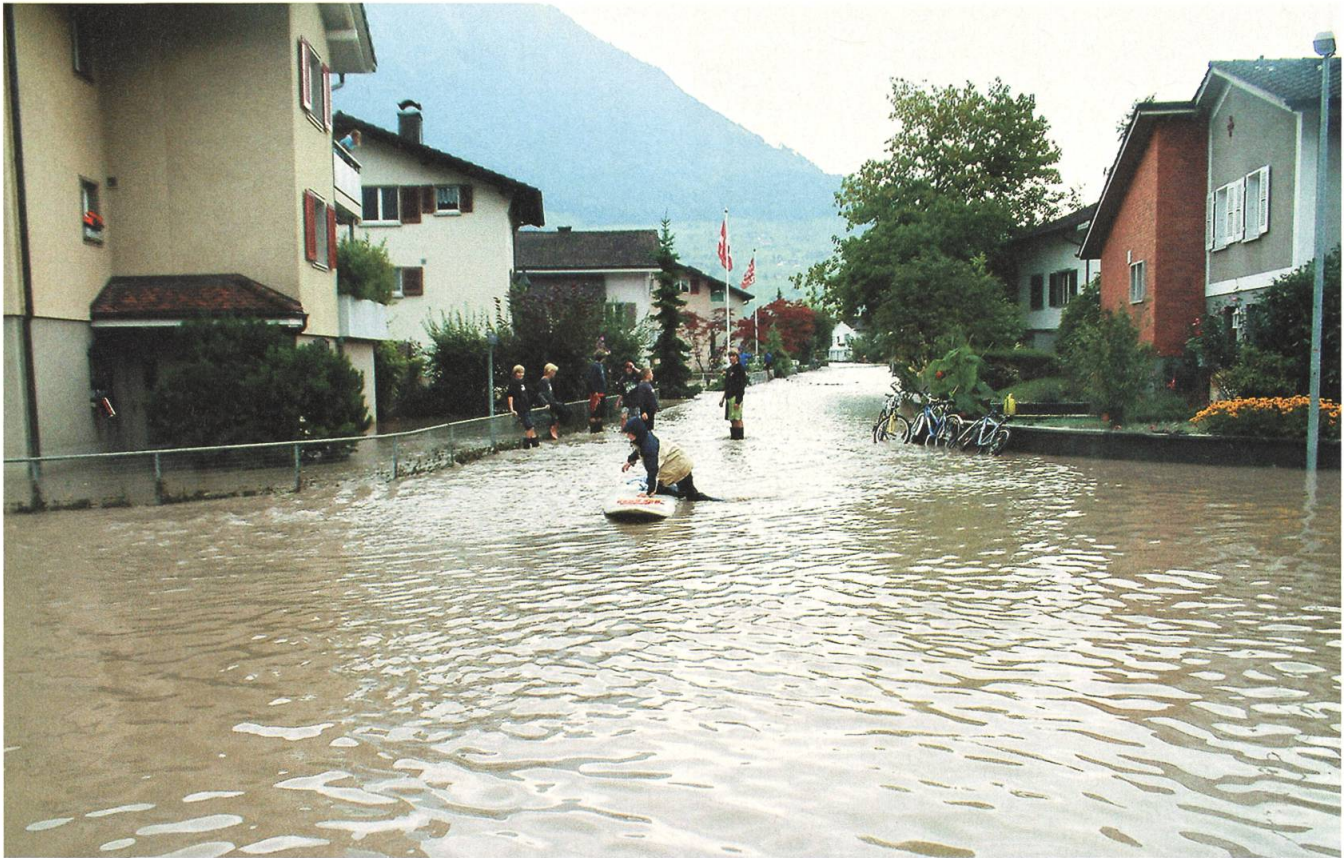
Die Hochwasserentlastungen zwischen Ennerberg und Buochs erfüllten ihren Dienst, wie es die Berechnungen vorsahen. Bei 200 Kubikmeter pro Sekunde kippten die Betonplatten weg und führten so zur erhofften Entlastung.

Wegen der Entlastung des Aawassers und dem starken Anstieg des Seespiegels waren in Ennetbürgen zahlreiche Personen vorübergehend in ihren Häusern blockiert.

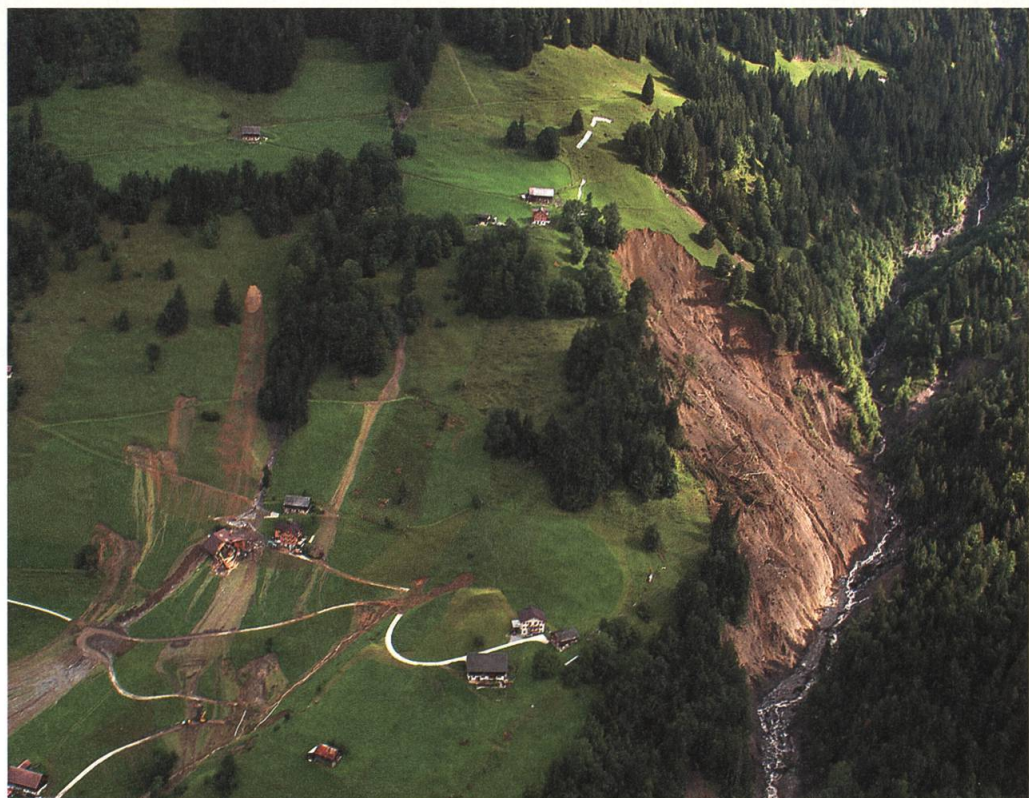
Der gewaltige Erdrutsch löste sich im Gebiet Schmidboden. Die Rutschmasse erreichte die Kantonsstrasse innerhalb von einer Minute.

In Oberrickenbach sorgten der Haldibach und der Secklisbach für Aufregung. Im Einzugsgebiet des Haldibaches führten die starken Regenfälle zu mehreren Erdbeben. So löste sich im Gebiet Schmidboden ein gewaltiger Rutsch. Rund 200'000 Kubikmeter Material stürzte sich in Richtung Oberrickenbach. Wie stark die Rutschmasse durchnässt gewesen sein muss zeigt die Tatsache, dass die vier registrierten Abbrüche innerhalb von einer halben Minute die Kantonsstrasse erreicht hatten. Die Haldibrücke wurde einfach weggerissen. Andere Brücken stark beschädigt. Der ausser Rand und Band geratene Haldibach führte Steinblöcke von einer Grösse von bis zu 170 Kubikmetern mit sich. Doch dies war nicht der einzige Ruffenniedergang in Oberrickenbach. Die prekäre Lage führte dazu, dass hier zahlreiche Personen evakuiert werden mussten. Zusammen mit den weiteren Rutschungen vor allem aus dem Gebiet Eggeligrat wurde der Secklisbach bis zum Chäppelistutz mit einigen hunderttausend Kubikmetern Material aufgefüllt. Die Staumauer beim Chäppelistutz verhinderte, dass die gesamten Geschiebmassen durch die Wolfsschlucht die ohnehin schon stark in Mitleidenschaft gezo-gene Talebene erreichte.

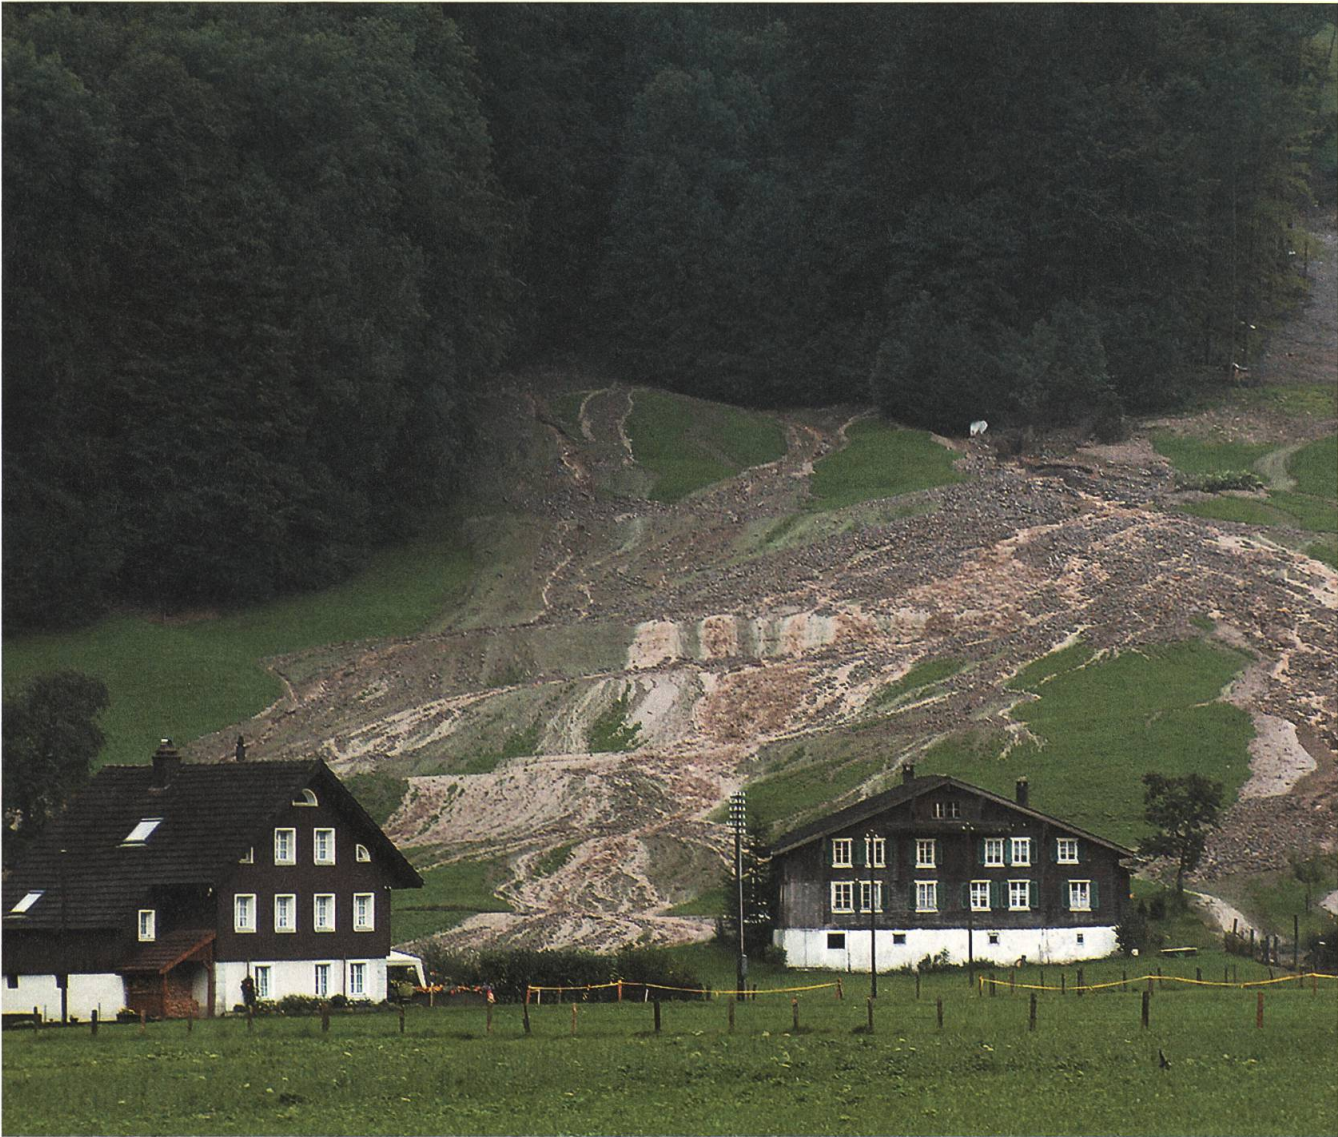
Rund 4000 Kubikmeter Geschiebe floss über die Liegenschaft Ennetacher ab. Der Geschiebesammler Humligen wurde erst wenige Wochen vor dem Ereignis fertig erstellt.

Als einen weiteren Knackpunkt für die Einsatzkräfte von Wolfenschiessen erwies sich der Humligenbach. Eine einzige Einsprache hätte genügt und der Ende Juli fertiggestellte Geschiebesammler oberhalb des Wohngebietes hätte seine primäre Aufgabe, das darunterliegende Wohngebiet zu schützen, nicht erfüllen können. So erlebte dieses grosse Bauwerk am 22. August seine erste grosse Bewährungsprobe. 11'700 Kubikmeter Geschiebe füllten den Sammler, während rund 4'000 Kubikmeter wie geplant über die Überlastsicherung in den vom Dorf abgewandten Wald und über die Liegenschaft Ennetacher abflossen. Der ursprünglich an diesem Ort erstellte Sammler wies ein Volumen von lediglich 3000 Kubikmeter

auf. Der Sammler wurde auf Grund des Gefahrenpotentials von bereits vorher festgestellten Rutschungen erweitert. Als sinnvoll hat sich zudem die Überlaufsicherung erwiesen. Die Staumauer beim Ausgleichsbecken Chäppelistutz verhinderte die drohende Gefahr von Süden vom Secklisbach und der Geschiebesammler jene von Osten vom Humligenbach. Im Westen wütete bereits zur Genüge das Aawasser. Wolfenschiessen wäre vom Wasser buchstäblich in die Zange genommen worden.

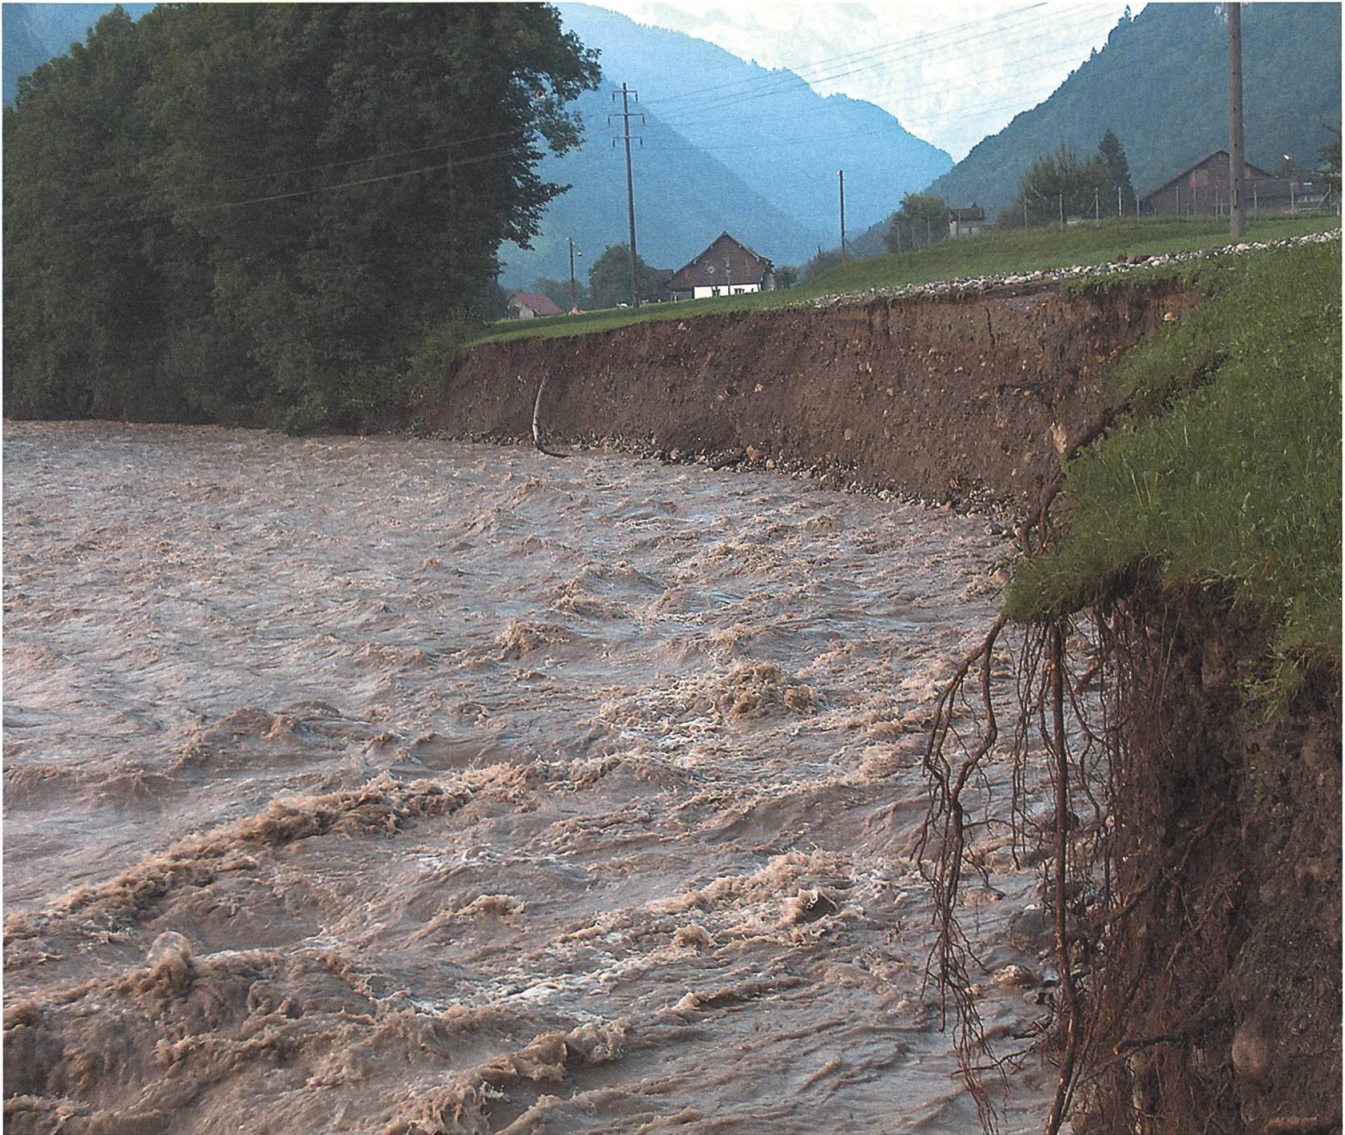
Der Steinibach staute das Aawasser bis zu einem Meter auf. Als Folge davon wurde das Ufer der Aa südlich des Zusammenflusses stark in Mitleidenschaft gezogen.

Dauereinsatz auch für die Feuerwehr und freiwilligen Helfer in Dallenwil. Hier bedrohte einmal mehr der Steinibach das Dorf. Und wie beim Humligenbach in Wolfenschiessen erwiesen sich die in die Verbauung des Steinibachs investierten Gelder als Retter in der Not. Auslöser waren wiederum die vielen Rutschungen im Einzugsgebiet des Steinibachs. Der auf 12'000 Kubikmeter dimensionierte Sammler füllte sich sehr rasch, so dass über 10'000 Kubikmeter Geschiebe und viel Schwemmholz in den Unterlauf und in das Aawasser abflossen. Das vom Steinibach mitgeführte Geschiebe staute das Aawasser in der Nacht auf Dienstag während längerer Zeit über einen Meter hoch und sorgte für eine bedrohliche

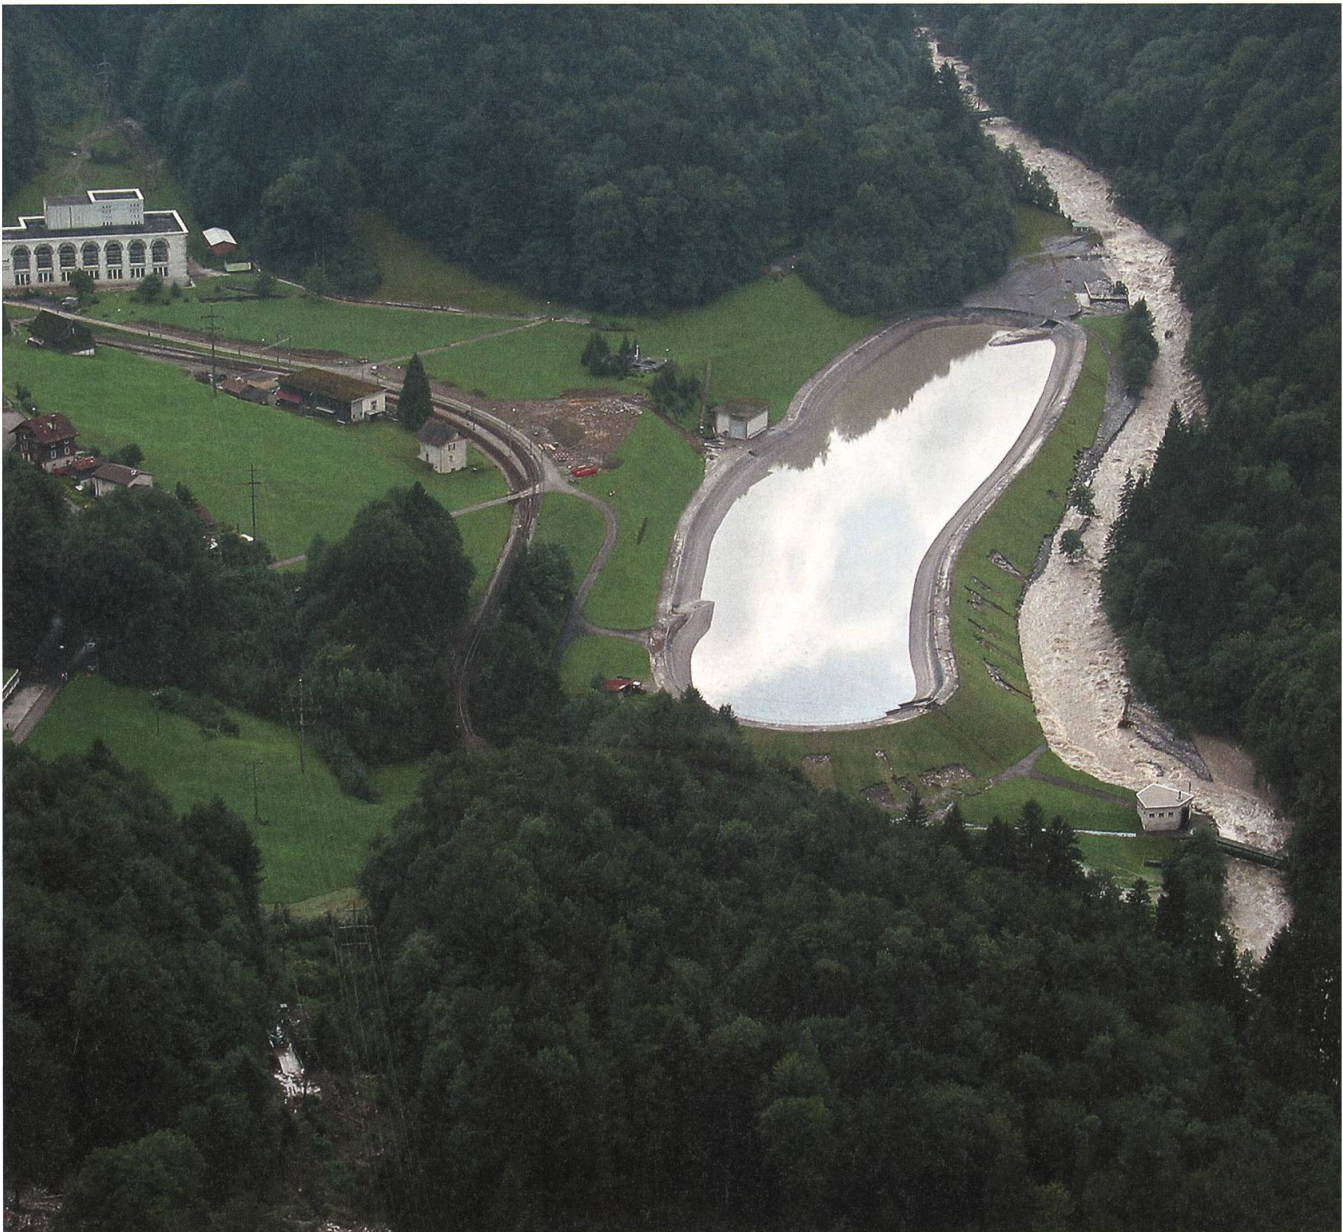
Das Ausgleichsbecken Obermatt. Eine Geschiebewelle verhüllte das Bachbett. Die Folge war eine Erodierung des Dammes. Zum Glück hat der Damm gehalten.

Einen heiklen Moment erlebten der Kantonale Führungsstab sowie die Einsatzkräfte am Dienstagmorgen. Hält der Damm des Ausgleichsbeckens in der Obermatt oder droht dieser zu brechen? Eine Geschiebewelle verhüllte das Bett des Aawassers bei Obermatt komplett. Der reisende Fluss suchte sich einen neuen Weg durch das Ausgleichsbecken. Die Folge waren die Erodierung des Dammes. Das Überschwappen des Wassers über die Mauern wurde anfänglich als Dambruch interpretiert. Auf Grund dieser Bedrohung ertönten diesmal in Nidwalden die Sirenen mit dem allgemeinen Wasseralarm, um die Bevölkerung vor einer drohenden Flutwelle zu warnen. Gut 20 Minuten später änderte das Aawasser plötzlich wieder seinen Lauf und kehrte in sein angestammtes Bett zurück. Zu keiner Zeit war der Stausee Bannalp gefährdet, dies obwohl auch er randvoll war.

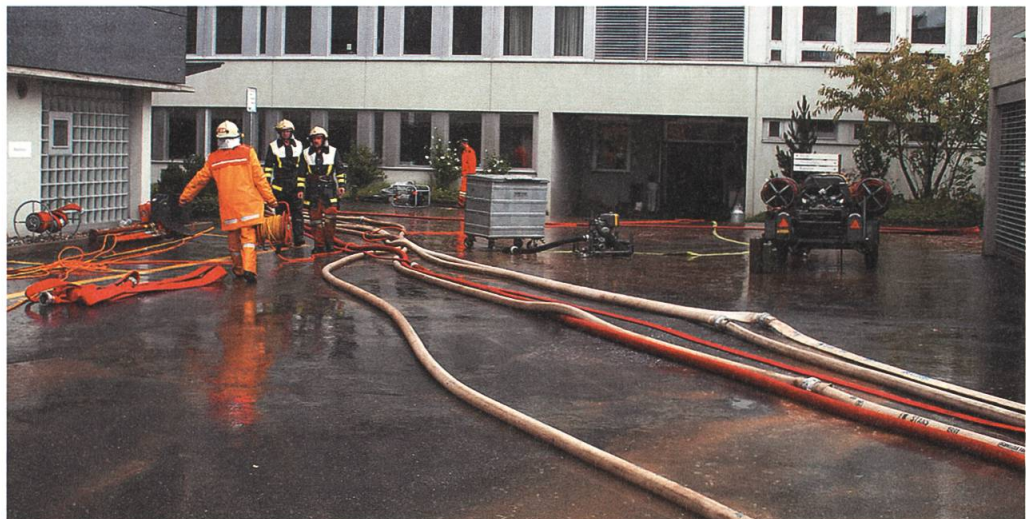
Der Kniribach verursachte mit dem mitgeführten Geschiebe beim Kantonsspital grosse Schäden und setzte die sich im Untergeschoss befindenden Infrastrukturen ausser Gefecht.

neuen Bachlauf in Richtung Kantonsspital. Die Wasser- und Schlammmassen ergossen sich über die Liegenschaften Wirzboden und das Kantonsspital. Die Schlammströme gelangten über Lichtschächte, Treppenabgänge, Lüftungsschächte und -kanäle in die Untergeschosse des Kantonsspitals sowie in den geschützten Operationsteil und die Kulturgüterschutzräume. Die Notstromgruppe wurde ebenso vom Schlamm und Wasser ausser Gefecht gesetzt wie die Spitalküche und viele im Untergeschoss befindlichen Infrastrukturen.

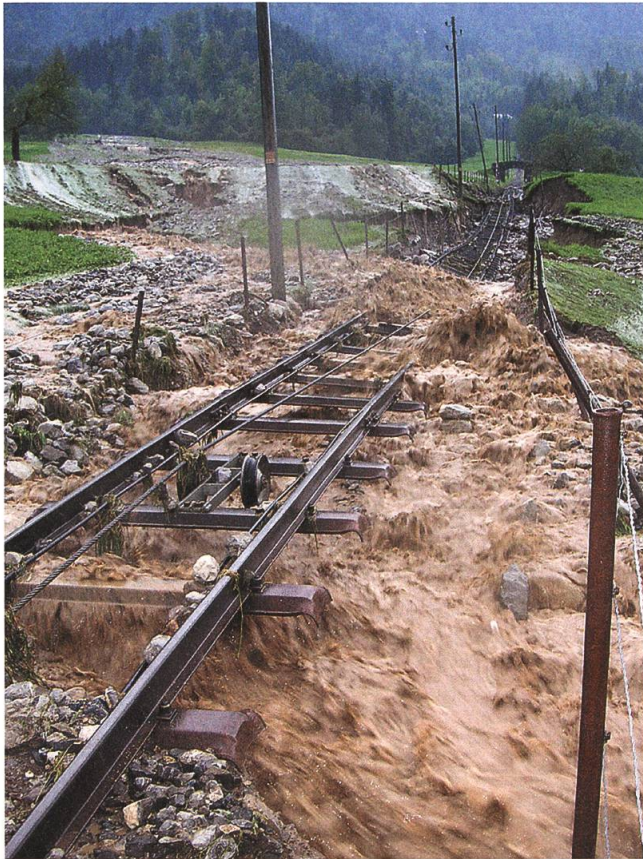
Die Geleise der Stanserhornbahn wurden vom reissenden Kniribach auf einer beträchtlichen Länge unterspült.

Wie beim Hochwasser von 1910 unterspülte der Kniribach bei seiner Wegsuche in Richtung Kantonsspital die Geleise der Stanserhornbahn. Dies führte dazu, dass der Bahnbetrieb während mehreren Tagen eingestellt werden musste. Dank dem Einsatz vieler freiwilligen Helferinnen und Helfer war es möglich, dass die Oldtimerbahn bereits am 7. September wieder ihren fahrplanmässigen Betrieb aufnehmen konnte. Der entstandene Schaden ist dabei beträchtlich.
