# Auf der sicheren Seite : Hochwasser-Schutz

# Auf der sicheren Seite

**Drei schwere Unwetter stellten 2011 die neuen Schutzverbauungen auf die Probe. Das Ergebnis: Sie haben alle einwandfrei funktioniert.**

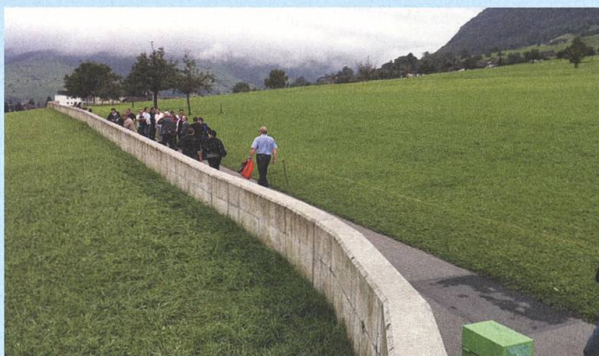
E: Die Mauer verhindert, dass Wasser ins Spital dringt. Es fließt entlang der Mauer ab.

- C: Raubbettrinne Feld.
- D: Einlaufbauwerk Fuhr: Geschieberückhalt und Beruhigung des Abflusses für den Durchlass unter der Kantonsstrasse.
- E: Ablenkmauer: Schutz des Spitals vor direkt zufließendem Hangwasser und beim Überlastfall.

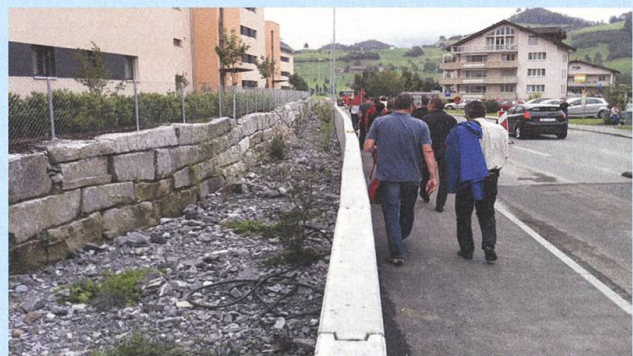
H: Die Versickerungsmulde leitet zugleich das Hochwasser weiter ins Retentionsbecken.

- H: Versickerungsmulde. Entlang der Kantonsstrasse wird das Wasser über die Versickerungsmulde der Überbauung Wirzboden ins Gebiet Galgenried geleitet. Die Unterquerung der Kantonsstrasse erfolgt in Röhren.

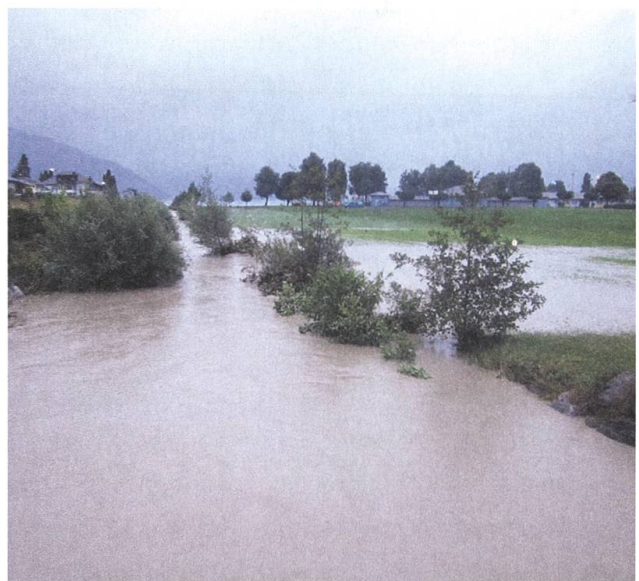
Der Scheidgraben in Ennetbürgen ist heute fertig gebaut und fügt sich unauffällig in die Landschaft ein (links). Im Überlastfall der Engelberger Aa wirkt er aber als sicherer Damm (rechts, Aufnahme vom 30. Juni 2011).

Zum vorläufig letzten Mal demonstrierte die Natur ihre Macht, als am 10. Oktober 2011 intensive Niederschläge in Nidwalden und Engelberg zu einem Hochwasser in der Engelbergeraai führten. Es kam zu mehreren Überflutungen. Der Scheidgraben, inzwischen fertig erstellt, funktionierte einwandfrei und verschonte Ennetbürgen vor Überschwemmungen.
