Die Erhaltung historischer Bauten und Denkmäler : der Beitrag des Expert-Centers

Zeitschrift: **NIKE-Bulletin**

Band (Jahr): **16 (2001)**

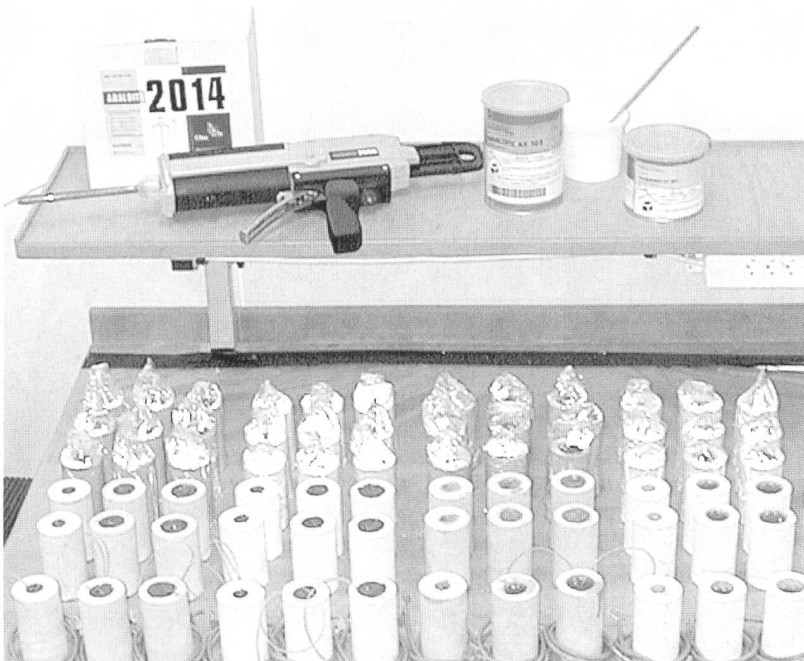
Expoxyd-Naturstein. Probenkörper mit Thermoelementen

Die Reparatur gebrochener Skulpturenelemente mittels Dübel und Epoxydharzen erzeugte teilweise neue Schädigungen durch Rissbildungen in der Klebzone. Für die Restaurierungsarbeiten wurden zwei Arten von Epoxydharzen als Kleber verwendet. Die Ursachen für Rissbildungen im Stein wurden im Labor Lausanne des Expert-Centers näher untersucht und simuliert. Die folgenden Aussagen und Beobachtungen der Restauratoren waren

Die Laboruntersuchung beinhaltete eine Charakterisierung der physikalischen Eigenschaften der Ausgangsmaterialien und eine Analyse der Spannungszustände im Übergang zwischen Stein und Exoxyd-Kleber in Abhängigkeit von klimatischen Einflüssen (Änderung von Temperatur und Feuchtigkeit).

Die Untersuchungen erbrachten, dass der Stein aufgrund seiner geringen Zugfestigkeit sehr empfindlich auf die Expansionen der Epoxydharze reagiert. Dabei waren deutliche Unterschiede im Quellverhalten der verwendeten Epoxydharze zu verzeichnen, die eine Auswahl und Anpassung des Systems ermöglichten.
