Le monument a fait peau neuve : splendeur retrouvée ou trahison?

Autor(en): **Guex, François**

Zeitschrift: **NIKE-Bulletin**

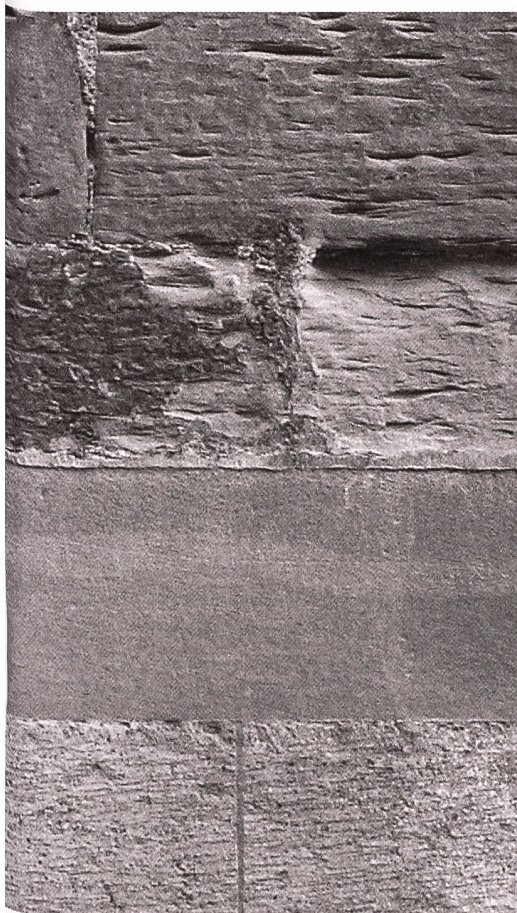
Fribourg, cathédrale St-Nicolas, contrefort du clocher (pied-droit sud du portail principal). Au-dessus du socle et de la première assise datant du XIX^e et du XX^e siècles, la maçonnerie du XIV^e siècle: à gauche la face ouest refaite à neuf au XX^e siècle, avec des joints en ciment, à droite la face sud après hydrogommage et jointoiment en 2008.

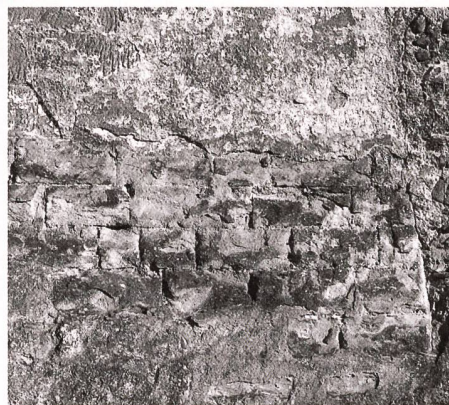
Fribourg, chœur de l'église de St-Maurice, XIV^e siècle; parement partiellement couvert d'un enduit de date incertaine. Quel état final faut-il envisager?
