4 Beispiele für den unterschiedlichen Umgang mit Kunstwerken und Denkmälern aus Stein und Beton

Autor(en): **Hotz, Tobias**

Zeitschrift: **NIKE-Bulletin**

Band (Jahr): **27 (2012)**

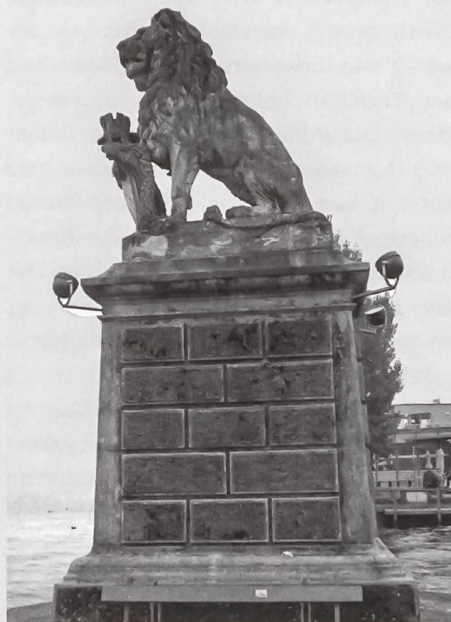
Das Monument am Hafen Enge in Zürich. Das fast acht Meter hohe Monument aus grauem «Zementstein» war ursprünglich weiss gestrichen, vermutlich um Carrara-Marmor zu imitieren.

Das vier Meter hohe Postament mit dem rund 3,50 Meter hohen Löwen darauf, steht bei der Schiffseinfahrt zum Hafen Enge in Zürich. Aufgrund seiner Entstehungszeit kann das Monument zur ersten Generation Denkmale aus «Zementstein» gezählt werden und ist darum, nicht zuletzt auch wegen seiner Grösse und Darstellung, als selten und aussergewöhnlich einzustufen. Recherchen bezüglich seiner kunsthistorischen und materialtechnologischen Entstehung sowie über den Künstler sind im Gange. Erst kürzlich wurden Voruntersuchungen durchgeführt. Das Monument weist teilweise starke Schäden auf, was bis zur Absturzgefahr einiger Partien reicht. Weitere materialtechnologische Untersuchungen und die Entwicklung eines Konservierungskonzeptes zeichnen sich ab. Interessanterweise wurden bei den Untersuchungen mindestens zwei deckende, weisse Farbanstriche gefunden. Sollte damit vielleicht das bis dahin verwendete, edlere aber auch viel teurere Material «weisser Marmor» imitiert werden? ¹

Eine spannende Diskussion erwartet die Verantwortlichen noch beim Betonmonument (Beispiel 3). Beim ersten Treffen wurde die Meinung geäussert, dass der Löwe nicht «perfekt» aussehen müsse, da er ja Wind und Wetter ausgesetzt und alt sei. Dies dürfte schwierig einzuhalten sein, sofern sich der erste Befund eines deckenden, weissen Anstrichs als original bestätigen sollte und man diesen ursprünglichen Zustand wieder herstellen möchte. Der Löwe würde zwangsweise «in neuem Glanz erstrahlen», wie aus Marmor, wenn auch nur vorübergehend.

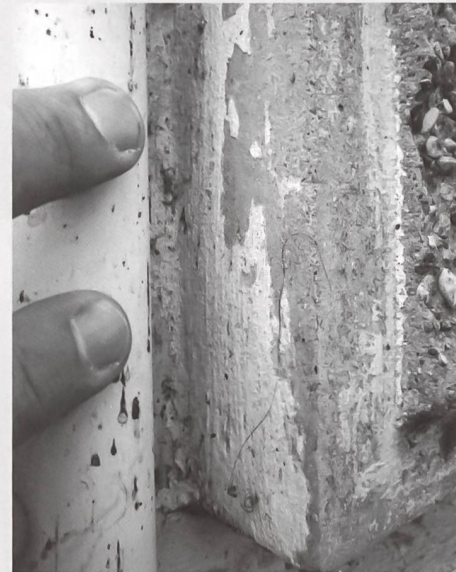
An witterungsgeschützten Stellen des Monuments am Hafen Enge sind noch Rückstände der weissen Schlämme/Anstrichs erkennbar.

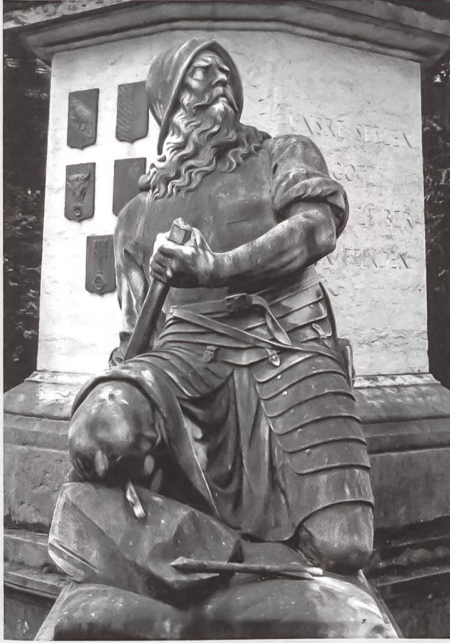
Der «Hellebardier» des St. Jakobs-Denkmal im Vorzustand. Frühere Paraffinbehandlungen haben nachweislich die verstärkte Verschmutzung verursacht.

Das etwa sieben Meter hohe Denkmal steht in unmittelbarer Nähe des Sommercasinos an der St. Jakobsstrasse in Basel. Die Figurengruppe aus Carraramarmor wurde von Schlöth in Rom gehauen und mit der Bahn über die damals neue Brennerstrecke nach München und weiter nach Basel transportiert. Das Marmordenkmal war seit jeher steinsichtig, musste im Verlaufe der Jahrzehnte jedoch immer wieder reinigende und «pflegende» Behandlungen mit Technologien der Zeit wie u.a. Säuren, Wachse etc. über sich ergehen lassen. Die jüngsten Restaurierungsarbeiten wurden 2010 mit einem weissen Anstrich/Schlämme an den Skulpturen sowie an den Postamenten abgeschlossen.

Einige Fragen wirft die finale Oberflächenbehandlung am Marmordenkmal (Beispiel 4) auf. Das spätklassizistische Denkmal ist in einer Zeit entstanden in welcher Farbe auf Marmor kein Thema war, im Gegenteil. Aber vermutlich erschien das Denkmal auch nach der, wegen einer früheren Paraffinbehandlung, schwierigen Reinigung als zu wenig repräsentabel, so dass ihm unter dem Deckmantel «schützende Opferschicht auftragen», ein weisser Anstrich verpasst wurde. Was wohl Schlöth dazu sagen würde?
