Eine Wanddekoration aus dem 15. Jahrhundert in der Oltner Hauptgasse

Autor(en): **Trotter, Jörg**

Zeitschrift: **Oltner Neujahrsblätter**

Band (Jahr): **56 (1998)**

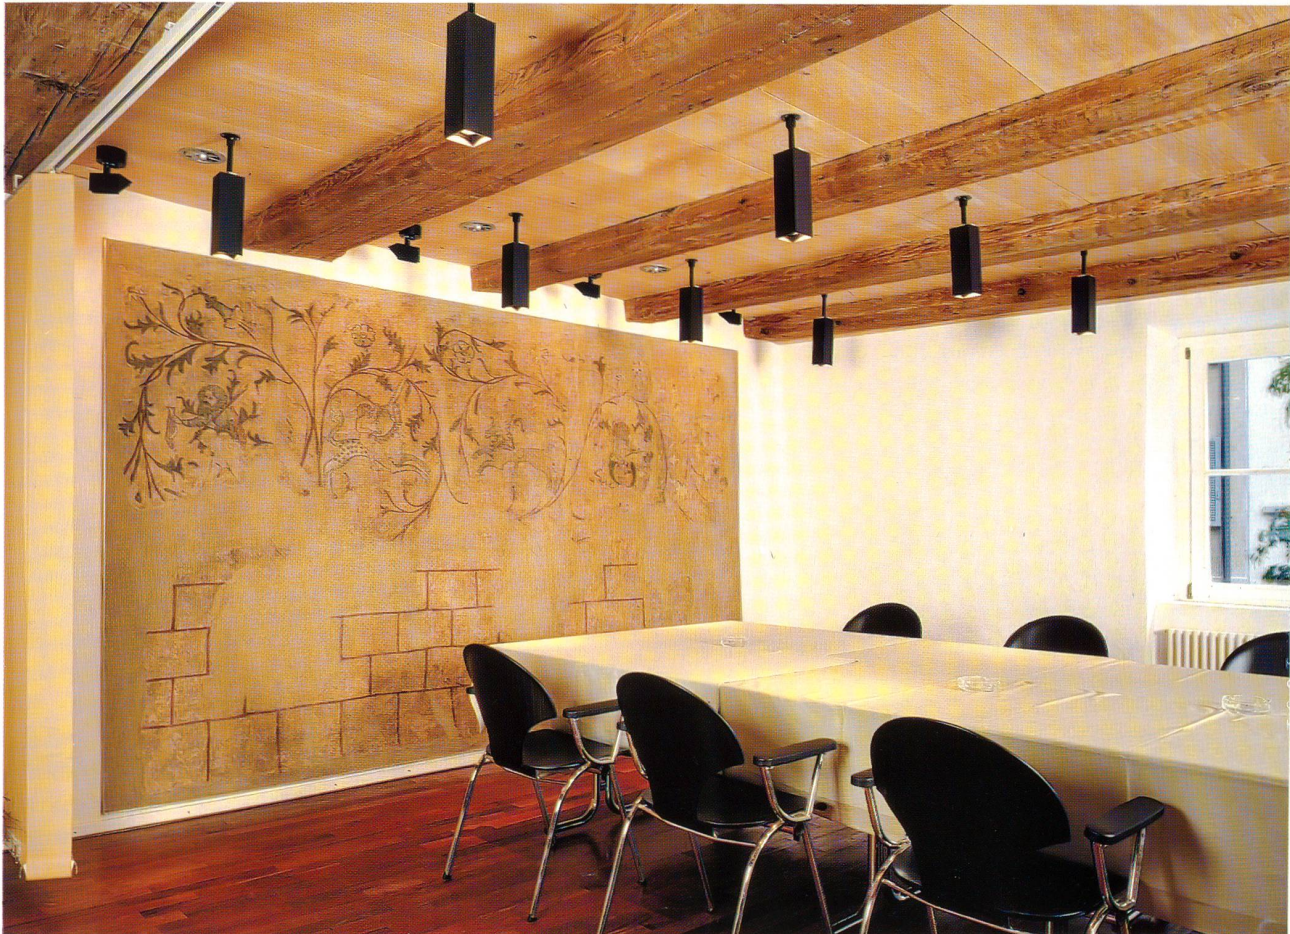
Die Wanddekoration des Hauses Hauptgasse 14 in ihrer neuen Umgebung

Beim jüngsten Umbau wurde nun die ganze Wandmalerei vom Restaurator M. Hüppi sehr sorgfältig von ihrem ursprünglichen Untergrund abgelöst und an einen neuen Standort im ersten Obergeschoss des gleichen Hauses umgesiedelt (Abbildung). Dort kann sie jetzt besichtigt werden, als wiedererstandenes Zeugnis längst vergangener Zeiten. Zwar bedauert der Denkmalpfleger Markus Hochstrasser, «dass die spätmittelalterliche Wanddekoration... aus ihrem historischen Kontext herausgerissen» worden ist. Er meint, mit genügend Einfühlungsvermögen wäre eine sinnvolle Erhaltung am Fundort wohl möglich gewesen. Damit hat er aus Sicht des Historikers sicher recht. Andererseits kann durch diese Lösung das restaurierte Wandbild vielen interessierten Besuchern zugänglich gemacht werden, die sonst vielleicht kaum Gelegenheit hätten, einen Blick auf dieses alte Stück Oltner Vergangenheit zu werfen.

Die obenstehende Abbildung kann zwar nur eine Andeutung auf die 2,26 Meter hohe und 3,80 Meter breite Wanddekoration vermitteln. Sie zeigt aber doch sehr schön Thema und Komposition des grossformatigen Bildes, das innerhalb von vier Blüten- und Blätterranksen Fabelwesen und Gestalten darstellt. Das Wandbild

wurde nach Angaben des Restaurators retouchiert, wo dies notwendig war – vor allem der Hintergrund musste wegen vieler Flecken «beruhigt» werden. An den eigentlichen Bildmotiven wurden Retouches nur an Stellen vorgenommen, an denen die Lesbarkeit nicht mehr gegeben war.
