Restaurierung eines Oltner Kunstdenkmals

Martin Rieder

Die Ecce-Homo-Kapelle an der Aarauerstrasse zählt zu den weniger bekannten Kunstdenkmälern der Stadt Olten. Im vergangenen Jahr wurden die Innen- und Aussenflächen des Baukörpers renoviert. Die barocken Bildwerke und die den Innenraum schmückenden Heiligenstatuen wurden im Atelier der Restauratorin Claire Rast in Olten restauriert.

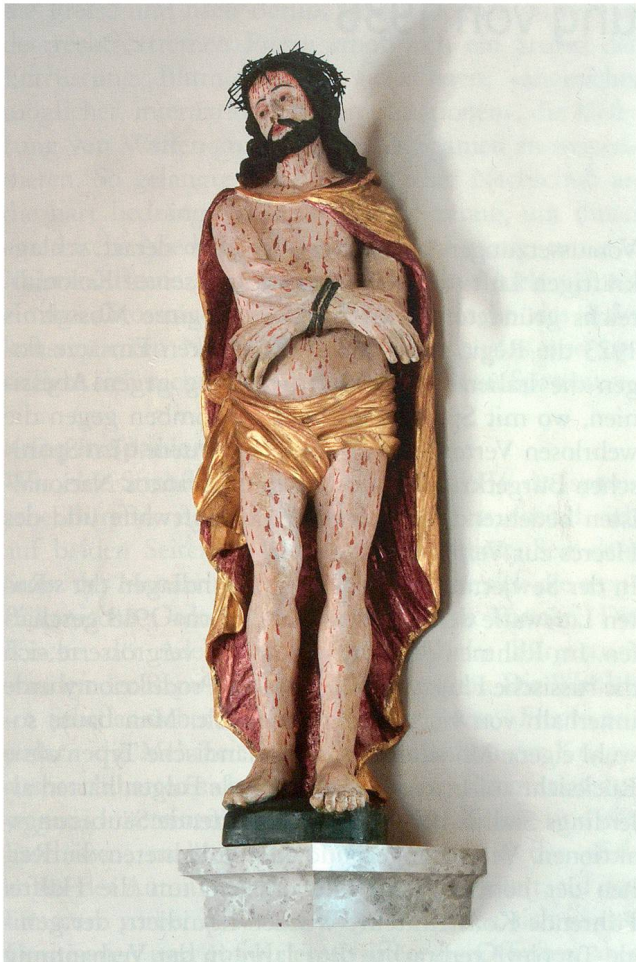
Die restaurierte Ecce Homo Statue

Während den Sommermonaten des letzten Jahres wurden die Statuen im Atelier Claire Rast einer weiteren Analyse unterzogen und der Zustand der Figuren überprüft. Die polychromen (vielfarbigen) Fassungen der Figuren waren allesamt durch eine starke Verschmutzung übermässig belastet. Staubpartikel lagerten sich vor allem auf horizontalen und auch schrägen Oberflächen ab. Ein fett- und russhaltiger Film überzog sämtliche Figuren, der die Leuchtkraft der Farben und den Glanz der Vergoldungen irritierte. Abgelagerte Verschmutzungen verändern nicht nur das Erscheinungsbild, sie enthalten meist auch schädliche Substanzen, die als Katalysatoren chemischer Prozesse wirken. Zudem ermöglichen sie das Wachstum von

Pilzen und anderen Schädlingen. Bei sämtlichen Figuren sind Frassgänge von Ungeziefer festzustellen, allerdings ohne Anzeichen von aktivem Befall. Einzelne Fassungen der Figuren wiesen unterschiedliche Schäden in unterschiedlichem Umfang auf. An vielen Stellen zeigten sich kleinere und grössere Risse in der Farbschicht oder es fehlten ganze Farbteile. An wenigen Stellen zeigte sich eine stark blätternde, fragile Fassung. Die losen Fassungsteile konnten durch eine Rückfixierung auf die Holzschicht konsolidiert werden, damit diese Teile nicht verloren gehen. Neben der Konsolidierung der Malschicht, der punktuellen Rückfixierung der Fassung mit einem geeigneten Klebstoff wurde eine feuchte oder trockene Reinigung der verschieden gestalteten Oberflächen vorgenommen. Beide Arbeiten, Rückfixierung der Fassungsteile und Reinigung der Oberflächen, sind zeitintensiv und erfordern Sorgfalt und Akribie.

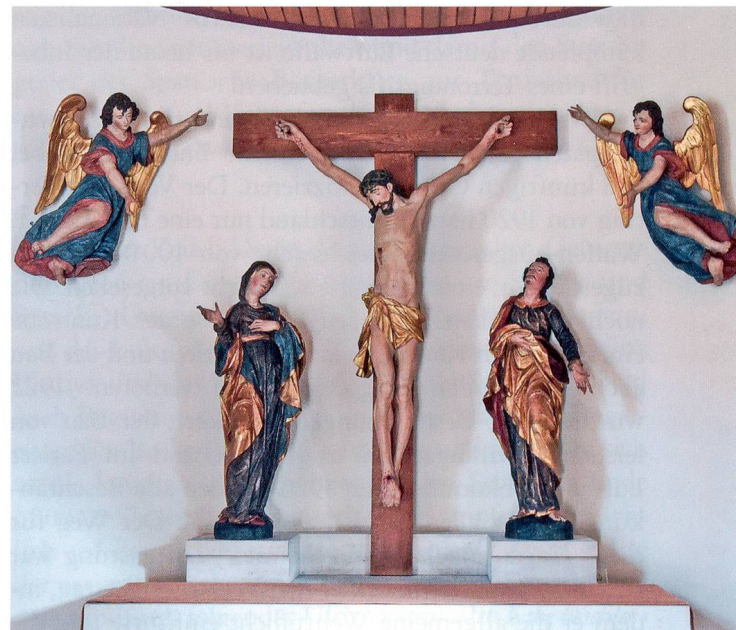
Restaurierte Statuen über dem Altar

Seit dem Bettag des letzten Jahres nun schmücken die stilvollen Statuen die Ecce-Homo-Kapelle wieder in ihrer ganzen Schönheit und Bedeutung.
