Artikel: Transformation d'une ferme au hameau de Sâles, Ependes
Autor: Schafer, Manfred
DOI: <https://doi.org/10.5169/seals-1035797>

TRANSFORMATION D'UNE FERME AU HAMEAU DE SÂLES, EPEDES

MANFRED SCHAFFER

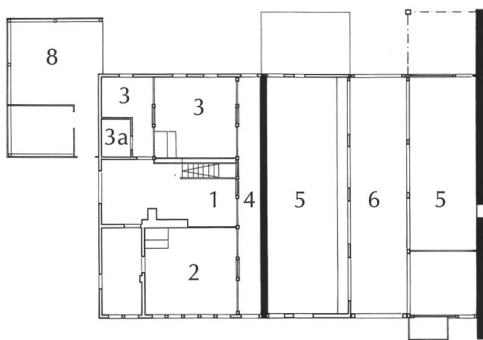
Fig. 6-8 Plans du rez-de-chaussée et de l'étage; coupe longitudinale:

- 1 cuisine
- 1a borne
- 1b fumoir
- 2 chambre de ménage et chambrette
- 3 chambre
- 3a salle de bain
- 4 corridor, vestibule
- 5 étable
- 6 aire de grange
- 7 fenil
- 8 remise

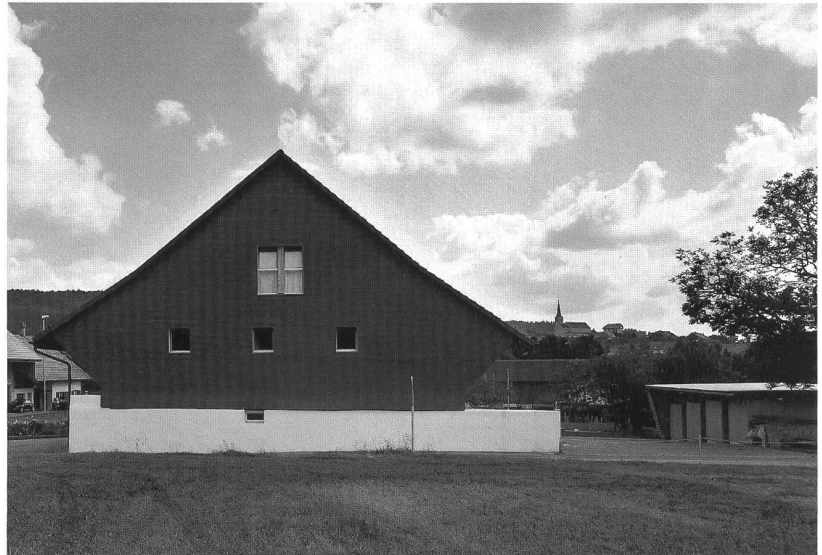
Fig. 10 Façade-pignon de l'ancienne grange après restauration. A l'arrière, la cour est délimitée par l'abri à voiture.

Un mur de pierres, formant le socle de la façade pignon de l'ancienne grange, s'étend au-delà de la réelle profondeur du bâtiment. Le maître d'ouvrage insista pour que les pierres de la face intérieure du mur restent apparentes. Des mesures ont été prises pour enrayer l'humidité qui gagnait du terrain; la face extérieure du mur a été enduite d'un crépi isolant.

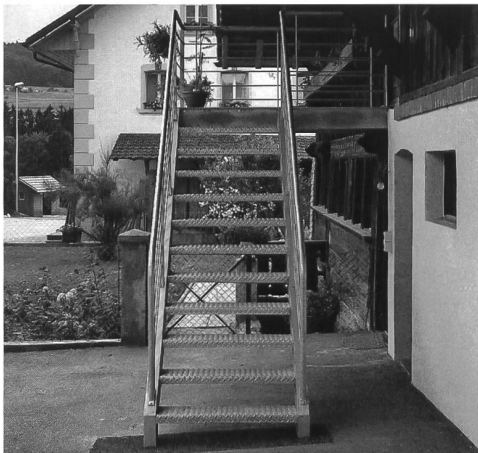
Fig. 23 Nouvel accès à l'étage: la construction métallique – seul élément signalant les transformations du bâtiment – se démarque de la façade longitudinale.

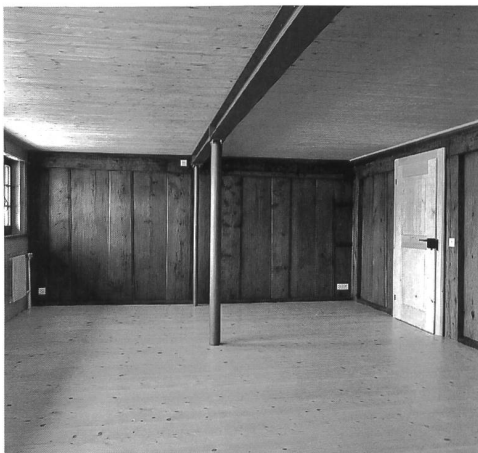
Fig. 25 La confrontation de l'ancien et du neuf: ancienne cloison avec nouvelle construction métallique et anciens éléments de structure à l'état brut avec nouveaux revêtements en bois raboté. La grande chambre et la petite de l'ancien logis ont été réunies en une seule grande pièce. La position du pilier indique la position de l'ancienne cloison.
