Objekttyp: **Article**

Zeitschrift: **Patrimoine fribourgeois = Freiburger Kulturgüter**

UMNUTZUNG EINES KLEINBAUERNHAUSES IM HINTEREN BRAND, ZUMHOLZ

HANS KUNZ UND PHILIPP SPEISER

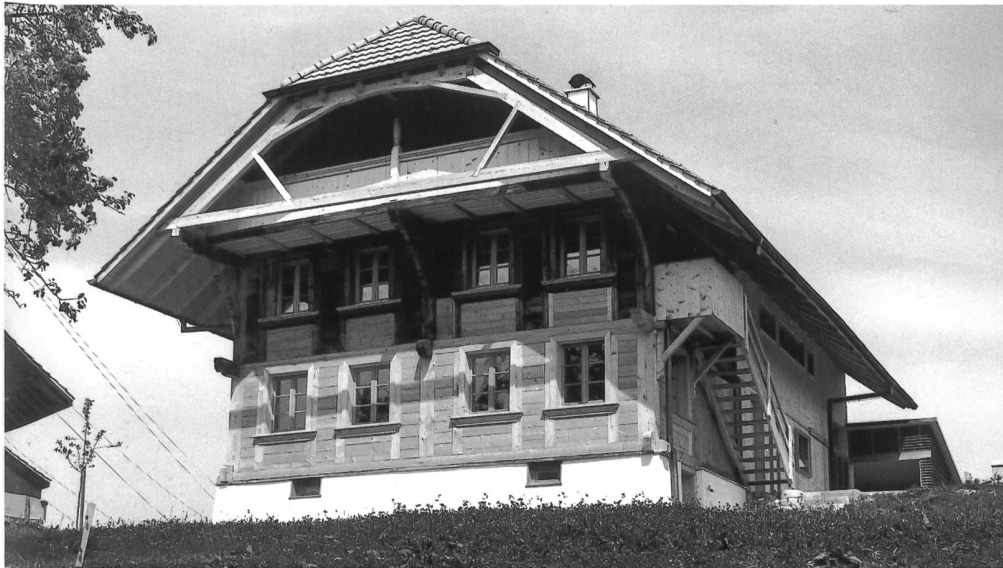
Abb. 2 Altbauteil, mit renovierter Südfassade und teilweise ersetzttem Holzwerk.

Folge wurde dem Bauherrn daher vorgeschlagen, von seiner Idee des Neubaus abzusehen und das bestehende Haus zu renovieren, denn die Architekten sahen in der vorhandenen Bausubstanz eine Menge reizvoller Elemente und Bauteile, die ergänzt werden konnten und mit Neubauteilen zusammen ein Ensemble entstehen liessen, das Traditionelles mit Neuem auf besonders charmante Weise aufleben liess (Abb. 2-3).

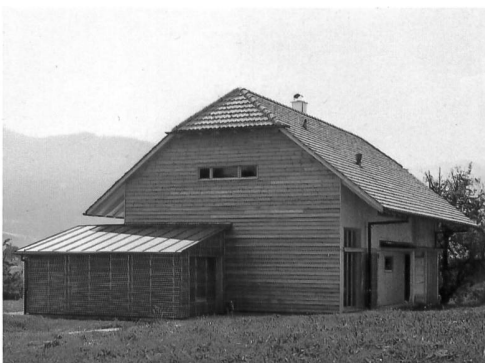
Abb. 3 Neubauteil, Nordfassade mit angebautem Unterstand.

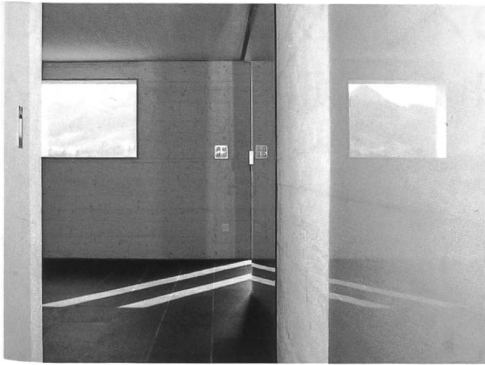
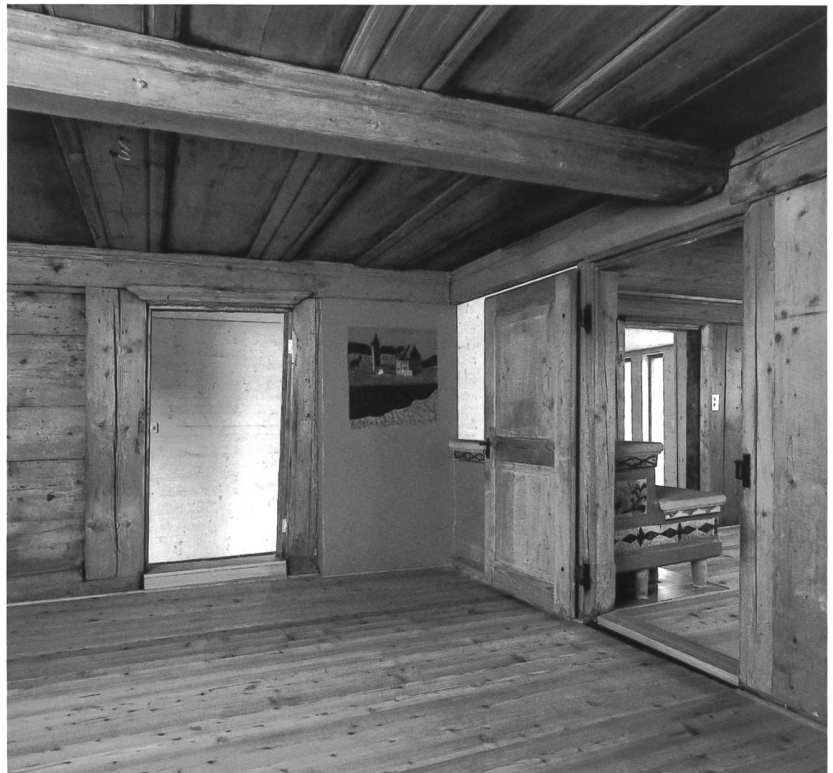
Abb. 7-10 Lichtspiel mit verglasten Trennelementen im Wohnzimmer, Wohn- und Esszimmer (Neubau teil), Küche, renoviertes Zimmer im Erdgeschoss mit Blick in die Stube.

Der Holzbau wurde konsequent fortgeführt. Um der einfachen architektonischen Formensprache gerecht zu werden, wurde die Zahl der Oberflächenmaterialien beschränkt. Zwei einheimische Hölzer, Tanne und Lärche, fanden für Fassaden, Wände, Decken und Böden Verwendung. Im Neubauteil wurde im Erdgeschoss schwarzer Schiefer als Bodenbelag verwendet. Ganz bewusst wurden flexible Wandelemente eingesetzt, die aus satiniertem Glas gefertigt sind und daher die Eigenschaft besitzen, mit Raumspiegelungen Illusionen zu schaffen. Diese wiederum bereichern die einfachen Raumkompositionen, ohne sie zu überfrachten. Das Holz an den Fassaden wurde, wie bei alten Holzbauten üblich, weder gehobelt noch lackiert, was eine natürliche Verwitterung erlaubt. Die Innenräume wurden mit Lasuren mit leichtem Weissanteil versehen und die Holzböden lediglich mit Leinöl behandelt (Abb. 7-10).

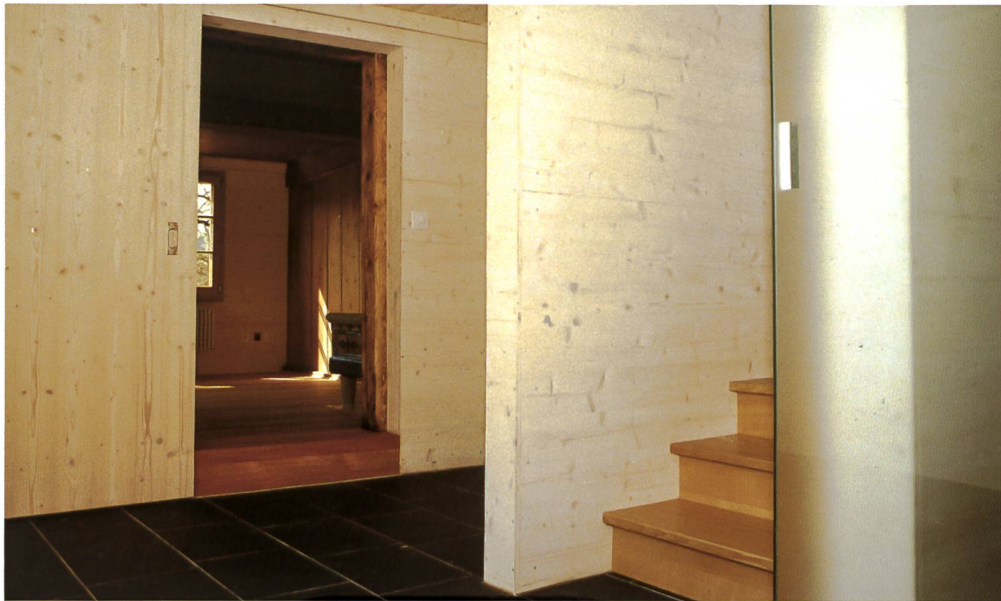
Abb. 12 Treppenhaus mit Blick in renovierte Stube.

Zwar sind nicht alle Wände gerade, nicht alle Astlöcher zugesetzt und ebensowenig entsprechen die alten Böden und Wände den Masstoleranzen heutiger Bauten. Dennoch harmoniert das Alte mit dem Neuen, weil sie einander vom Material her entsprechen und architektonisch sorgfältig aufeinander abgestimmt sind. Heute, nachdem die Bauherrschaft den Rat der Planer befolgte und ihn durch sie umsetzen liess, ist ein Haus entstanden, dessen Geschichte ablesbar bleibt. Es erlaubt die Fortführung seiner Geschichte für weitere Generationen. Auch werden damit der Mut zur Erhaltung dieses Kleinods und die dazu notwendigen Mehrinvestitionen belohnt (Abb. 11-12).
