Zeitschrift: Patrimoine fribourgeois = Freiburger Kulturgüter
Band: - (2007)
Heft: 17: Le cloître de l'abbaye d'Hauterive = Der Kreuzgang der Abtei Altenryf

DONNER UN SENS A L'ÉPHÉMÈRE: LA NÉCESSITÉ D'UNE RESTAURATION

GIUSEPPE GERSTER

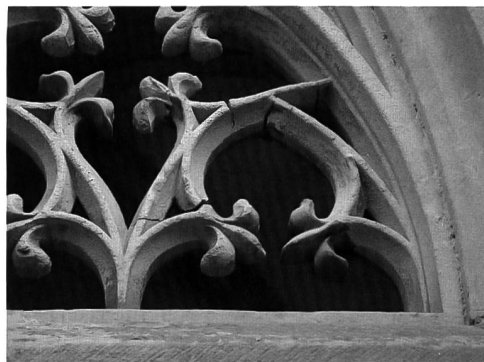
Fig. 14 Remplage présentant des cassures.
Abb. 14 Masswerk mit Bruchschäden.

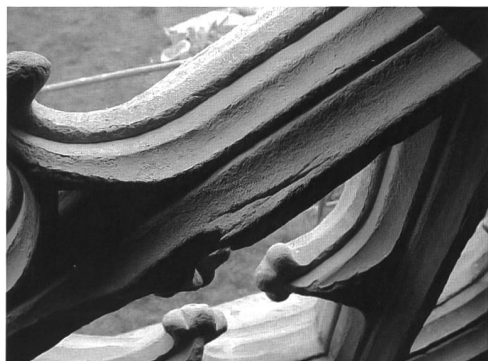
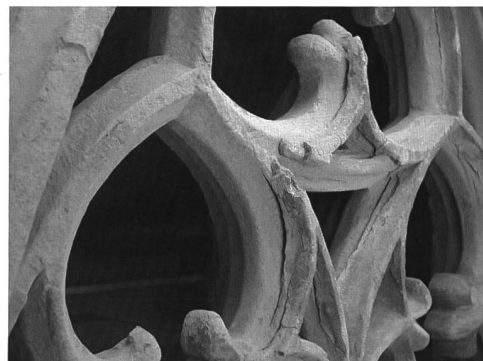
Fig. 17 et 18 Remplages présentant un délitage de la molasse.
Abb. 17 und 18 Masswerke mit aufbrechenden Lagern.

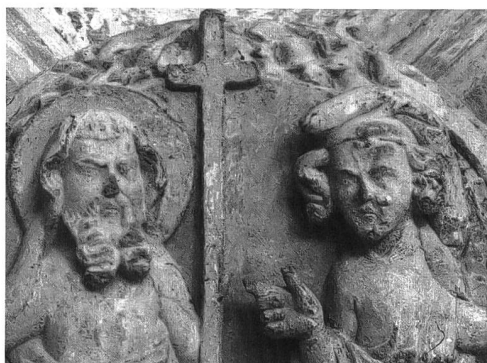
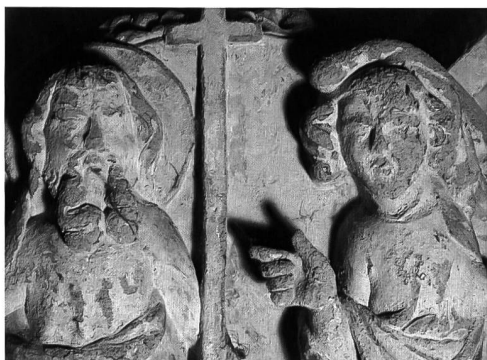
Fig. 21 et 22 Clef de voûte de la travée 15; état vers 1930 et en 2002: la comparaison montre les progrès de la dégradation.

Abb. 21 und 22 Schlussstein der Travée 15; Zustand um 1930 und 2002; der Vergleich zeigt die fortschreitenden Schäden.

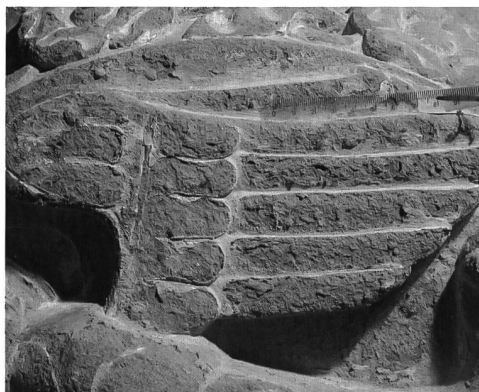
Fig. 23 Desquamation de la pierre sur une clef de voûte; des restes de polychromie sont conservés dans les creux.

Abb. 23 Abschuppen der Oberfläche auf einem Schlussstein; in den Vertiefungen sind Farbreste sichtbar.
