Zeitschrift: Patrimoine fribourgeois = Freiburger Kulturgüter
Band: - (2008)
Heft: 18: L'église Saint-Pierre à Fribourg

LA RESTAURATION DU DÉCOR

THÉRÈSE DUPONT

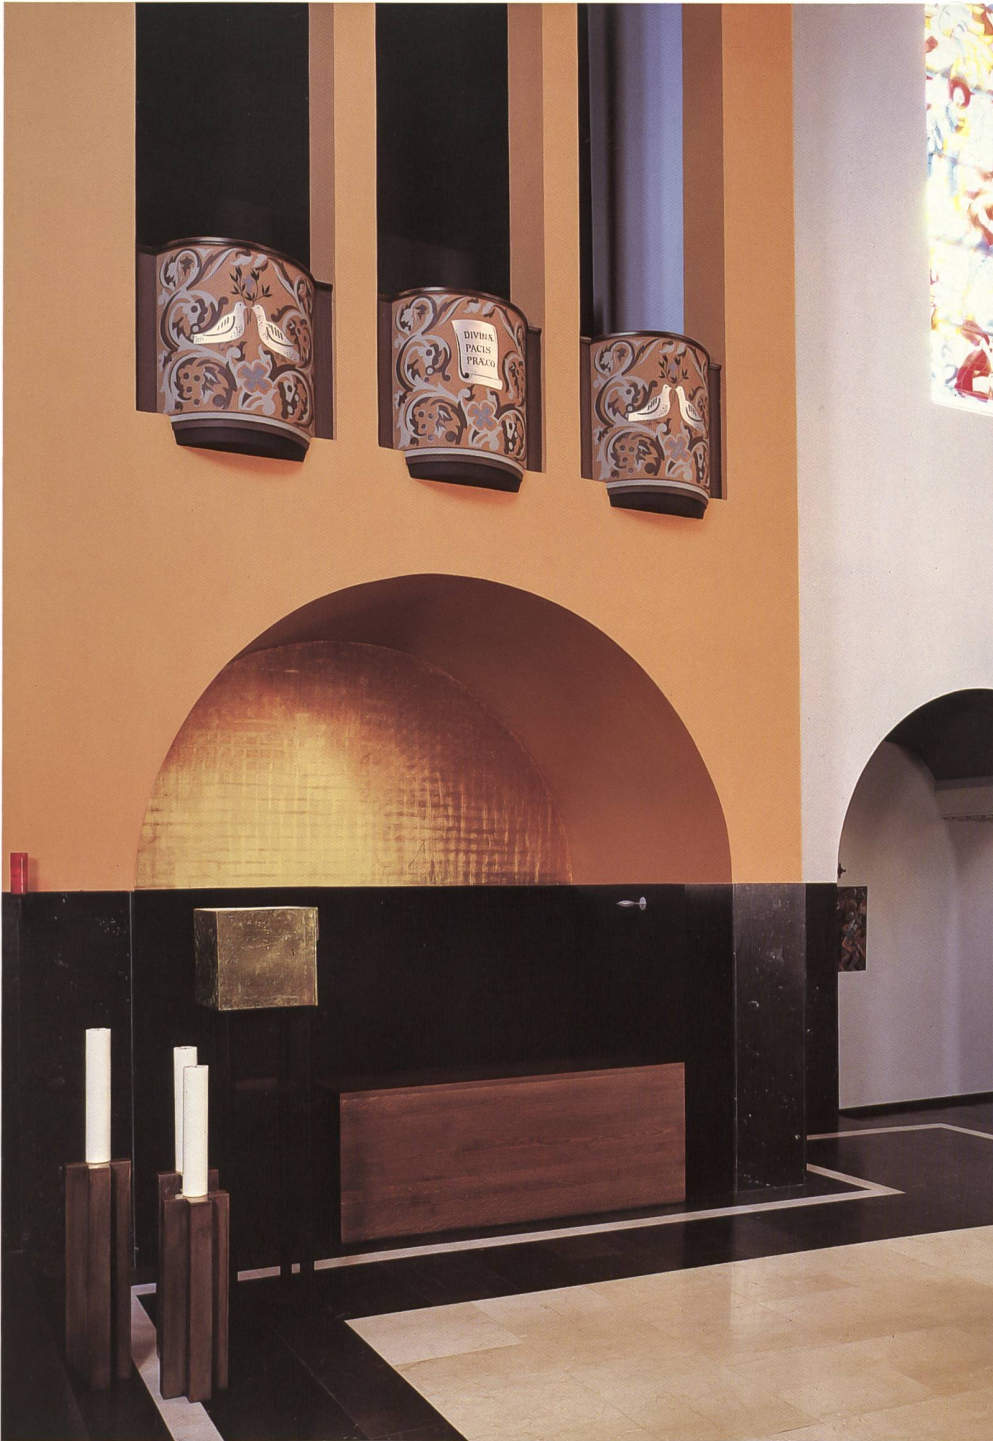
Fig. 142 Travée de chœur après reconstitution de l'ocre orangé du mur, sur l'assise en pierre bleue de Belgique, avec niche dorée et premier balcon avec décor original en partie dégagé sous la couche de 1970.

La première étape du travail de restauration a révélé, par le biais de sondages ciblés, le choix des couleurs d'origine sur l'ensemble des murs de l'église. Cette recherche minutieuse et systématique nous a permis de reconstituer la palette de couleurs initiales et d'envisager la restitution du décor voulu par Gino Severini. Sur les grandes surfaces (vert, orange, gris, bleu, etc.), il n'était pas envisageable, pour des raisons techniques et financières, de dégager entièrement les couches d'origine, dans le sens d'une vraie restauration. Elles ont donc été refaites à l'identique sur la base d'investigations préalables. Le choix

de la caséine-tempera a été retenu afin de restituer le velouté des liants naturels d'origine, probablement de la chaux. Grâce à la porosité de cette structure, la lumière et les ondes qui s'en dégagent nous sont renvoyées par mille facettes. La surface nous apparaît douce, contrairement au reflet que donne un mur peint à la dispersion, où la lumière se reflète sur un film plastique donnant une opacité morne.

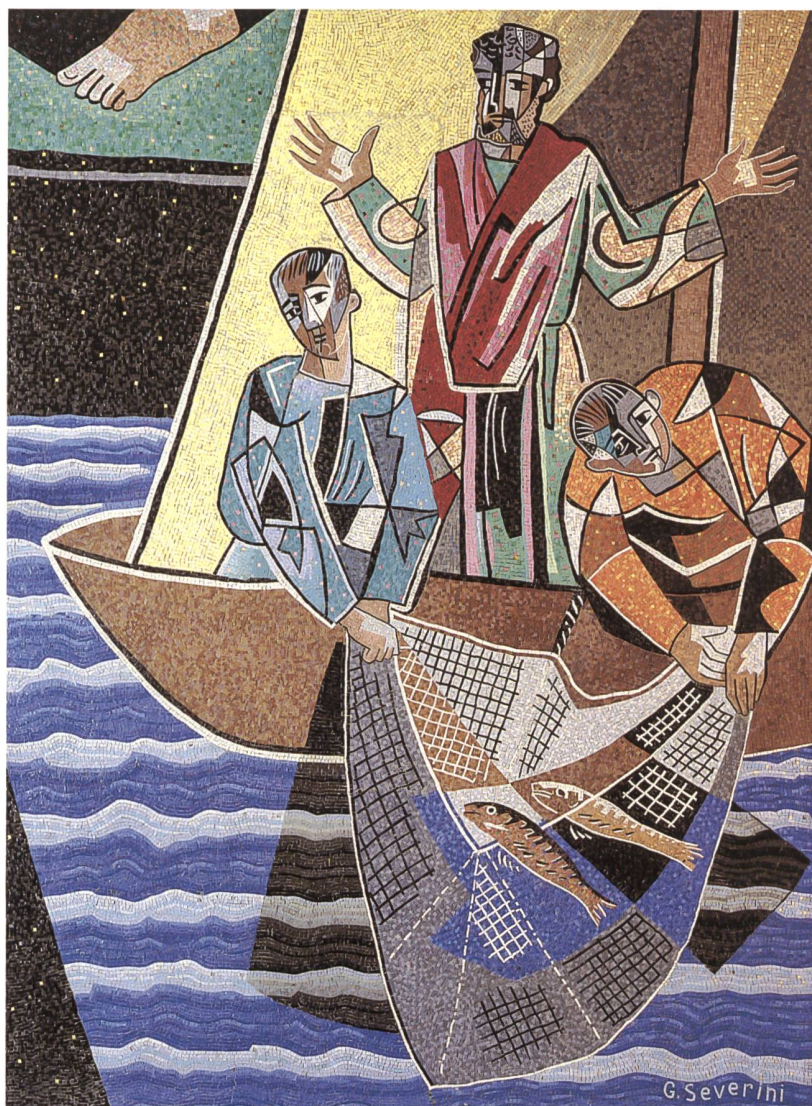
L'état de conservation des mosaïques était bon grâce à l'excellente qualité des tesselles utilisées par l'artiste. Leurs couleurs sont profondes et les pièces dorées sont très présentes. Un nettoyage de surface les a rendues plus lumineuses et les couleurs ont retrouvé leur éclat. Une observation attentive de la grande mosaïque du

Fig. 143 La Pêche miraculeuse, détail de la grande mosaïque du chevet après nettoyage.

chevet montre que le choix des tesselles a été très soigné afin d'accorder ce chef-d'œuvre aux tons des murs et des plafonds. La restitution du cadre de cette mosaïque et des teintes des surfaces murales a mis en valeur la mosaïque, ici comme ailleurs, lui redonnant une vivacité d'expression et assurant une meilleure intégration dans le lieu.

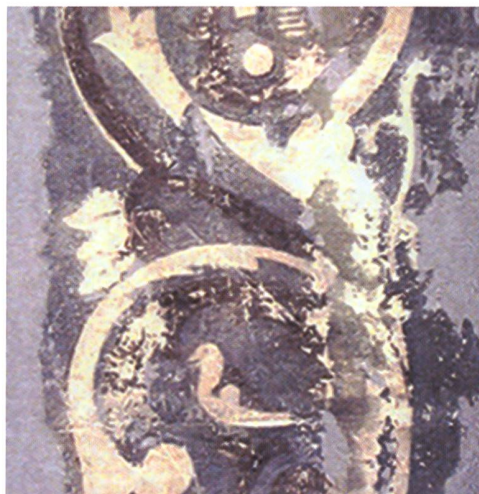
Les arcs de la nef ont été décorés de rinceaux à l'intrados. Comme la restauration des années 1970 n'avait pas résisté au temps à cet endroit et que la couche de peinture appliquée s'était écaillée, nous avons opté pour sa suppression.

Fig. 144 Rinceaux à l'intrados des arcs de la nef, état avant intervention avec altération des repeints de 1970 et apparition de la couche originale sous-jacente.

Il n'y avait aucun sens à conserver une couche par ailleurs grossière dans sa réalisation et sous laquelle apparaissait le décor d'origine. Malgré la fragilité de certaines d'entre elles, comme la sainte Thérèse de Lisieux de Jules Schmid par exemple, toutes les peintures, réalisées avec une technique à sec, ont pu être restaurées. Les surfaces ont été consolidées et nettoyées.

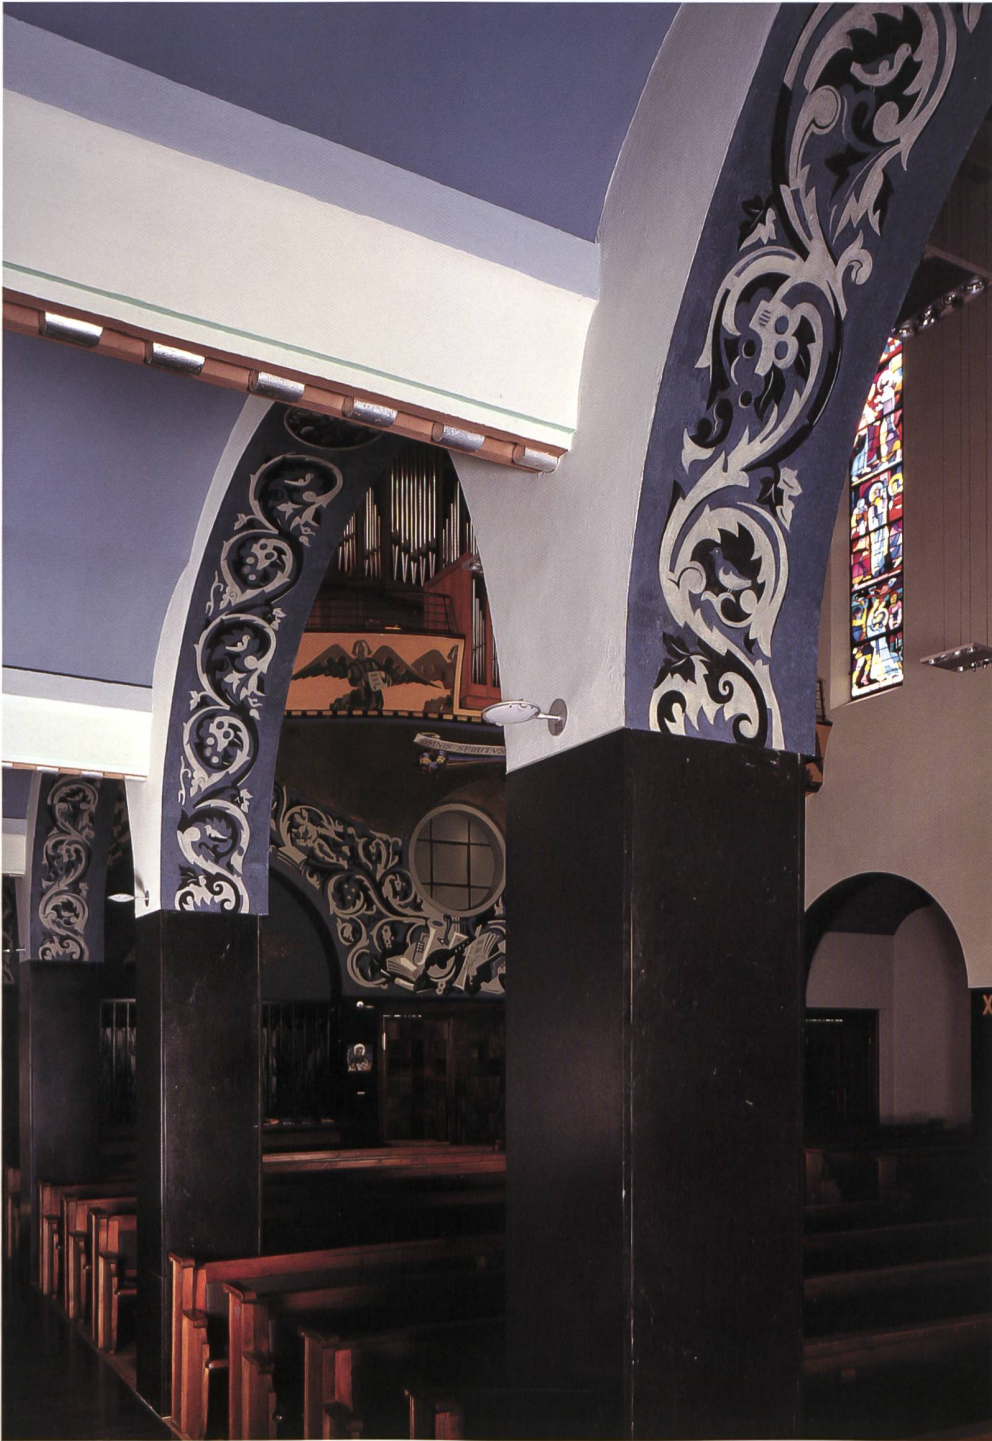
Fig. 145 Décor des intrados d'arcs, après reconstitution sur les couches existantes des rinceaux de vigne, selon le modèle de Gino Severini.

hergestellt. Die Mosaiken und die Dekorationsmalereien, die 1970 mit synthetischen Farben übermalt worden waren, bedurften nur einer Reinigung. Die grob ausgeführte Übermalung der Laibung der Arkaden des Hauptschiffs musste zuerst frei gelegt und dann ergänzt werden. Sämtliche Wandmalereien wurden sorgfältig konserviert.
