Bombardierungsschäden an Telephonanlagen bei Luftangriffen in England

Zeitschrift: **Pionier : Zeitschrift für die Übermittlungstruppen**

Band (Jahr): **16 (1943)**

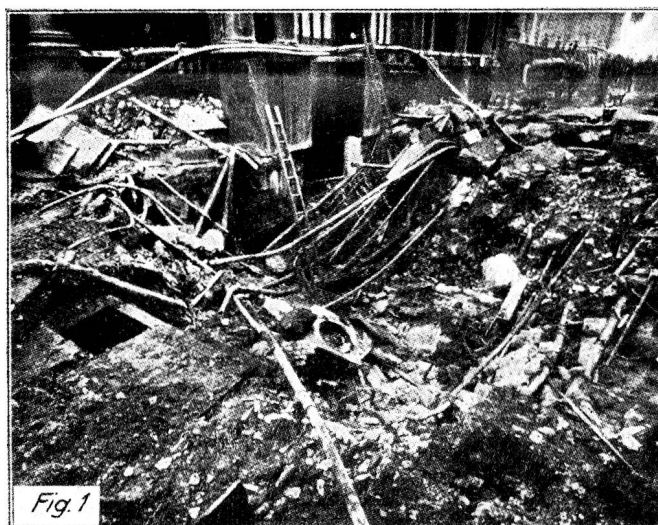
Meistens war das Stadtzentrum die Zielscheibe, und da sich in diesen Strassen die wichtigsten Telephonkabel befinden, waren die Auswirkungen entsprechend gross. Fig. 1 und 2 zeigen solche Kabelschäden. Nicht immer befanden sich die Beschädigungen beim Bombenkrater selbst, sondern man fand Fehler in beträchtlicher Entfernung von der Einschlagstelle. Verschiedentlich wurden Kabel phantastisch gestreckt, gebogen sowie flachgedrückt, ohne aber wesentliche Fehler zu verursachen. Andererseits traten Störungen auf, obwohl bei oberflächlicher Untersuchung die Kabel unbeschädigt schienen. Die Spleißstellen waren oft zerrissen und Bleimuffen 180 m vom Bombenkrater entfernt beim Eintritt in die Rohrleitung aufgestaucht.

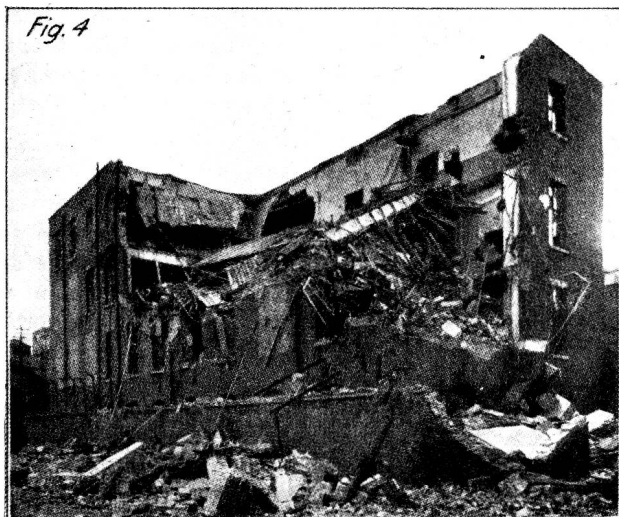
Obwohl die Telephongebäude in der Regel gute Stahlbauten sind, halten nicht alle einer Bombardierung stand. Welche Verheerung eine Bombe an einem Tele-

phongebäude anrichten kann, zeigt Fig. 4. Um das Tageslicht soviel als möglich auszunützen, sind die Wählersäle in den obersten Stockwerken untergebracht, Luftkonditionierungsanlagen sollen die Automatenräume in gewöhnlichen Zeiten möglichst staubfrei hal-
