# Mure e alluvioni in Val Poschiavo : analisi storiche e attuali della Val Varuna

# Mure\* e alluvioni in Val Poschiavo

## Analisi storiche e attuali della Val Varuna

*Questo studio dell'ing. Gianni Paravicini (Kant. Tiefbauamt Luzern, Abteilung Brücken- und Wasserbau) sulle mure, cioè le colate di detriti in Val Varuna, eseguito con la collaborazione del dott. Dieter Rickenmann e del dott. Markus Zimmermann (Versuchsanstalt für Wasserbau Hydrologie und Glaziologie der ETH 8092 Zürich) è stato pubblicato sulla rivista specializzata «Wasser energie luft, n. 5/6, 1990 (Schweizerischer Wasserschafstverband, Rütistrasse 3A, CH-5401 Baden)» ed in seguito tradotto in italiano da Davide Compagnoni, che ha curato la consulenza scientifico-geologica. Nell'articolo si analizzano le cause e gli effetti che hanno portato all'alluvione di Poschiavo del 1987, si illustrano le costruzioni idrauliche del passato e i provvedimenti attuali. Nuova rispetto al testo originale è la tabella riassuntiva delle mure e delle valanghe della Val Varuna documentata dal 1566 al 1991.*

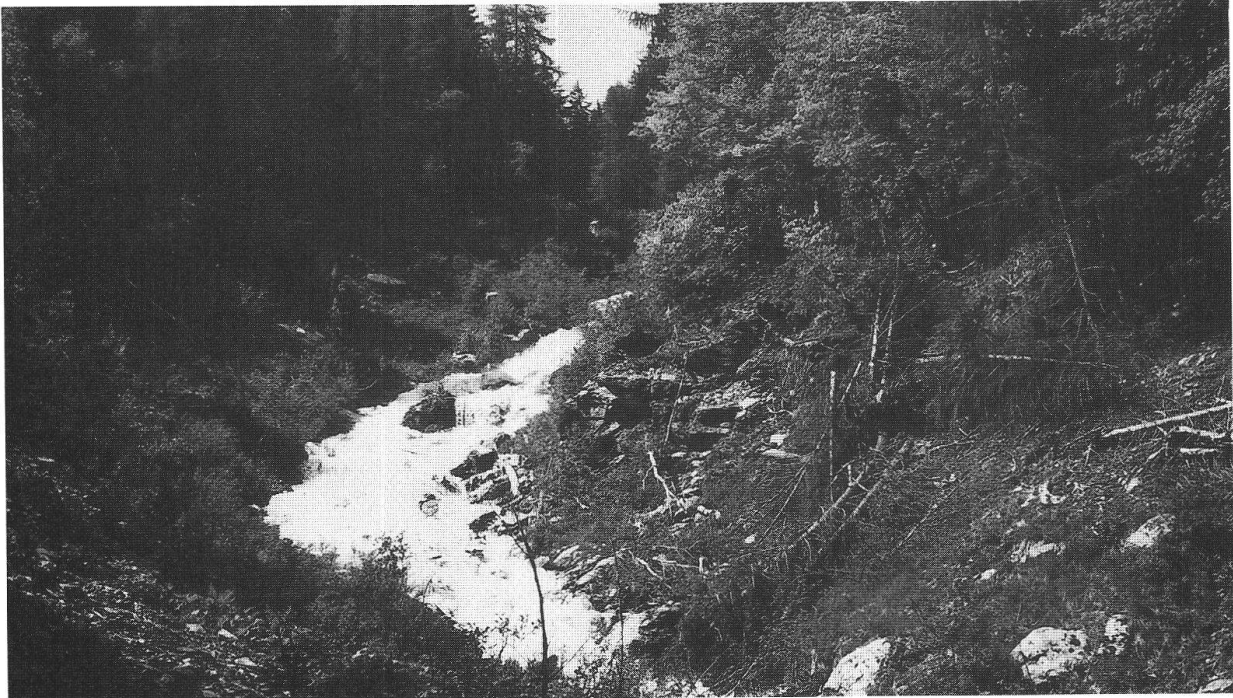
*Situazione prima del maltempo 1987*

*(foto R. Costa, Poschiavo)*

*Effetti erosivi delle mure lungo la Val Varuna*

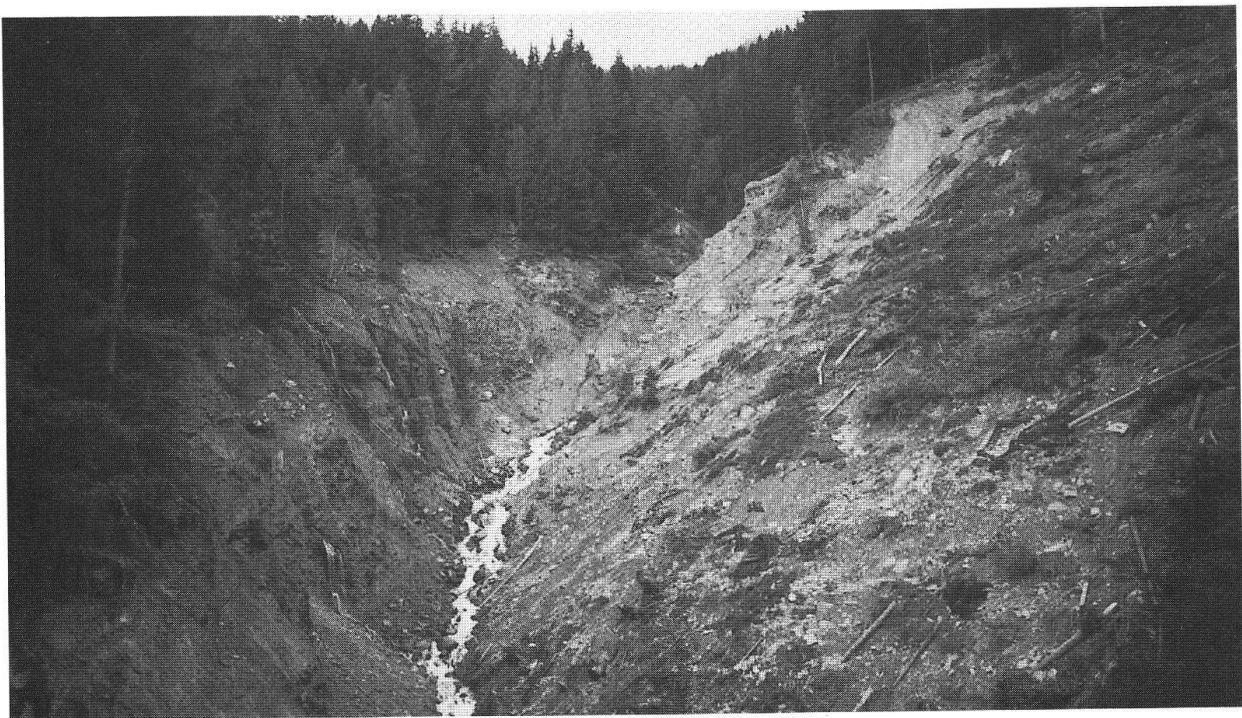
*Il medesimo tratto fluviale dilavato con i fianchi resi instabili dalle due catastrofi del 1987. La profondità erosiva in questo punto raggiunge gli 8 metri circa, e la capacità erosiva  $300 \text{ m}^3/\text{m}$ .*

*(foto G. Paravicini, Poschiavo; 10.10.1987)*

punti il fondo del fiume venne abbassato fino a 10 metri con una conseguente destabilizzazione dei ripidi fianchi laterali.
