Nuove scoperte di archeologia edilizia sulla torre del Castelmur

Autor(en): **Oberhänsli, Monika / Janosa, Manuel**

Zeitschrift: **Quaderni grigionitaliani**

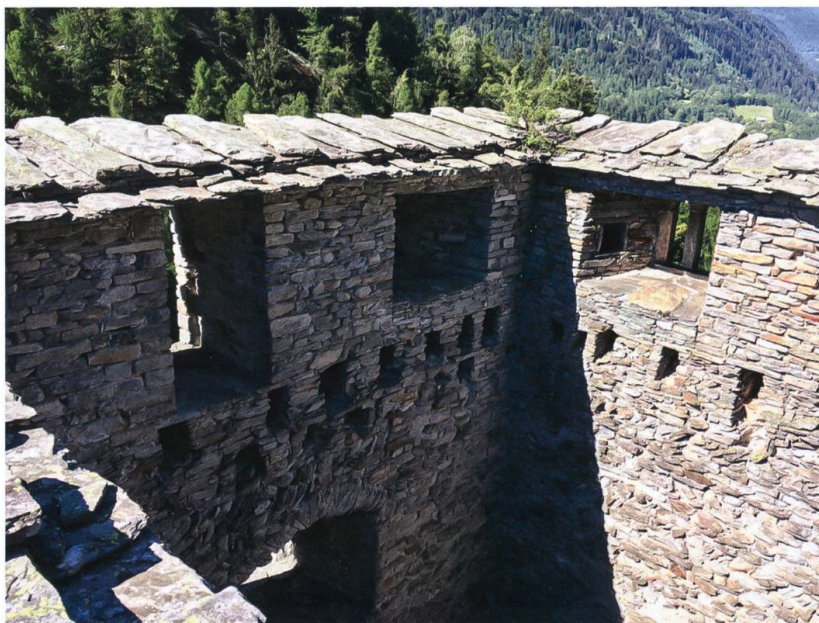
Il coronamento della torre e il 5° piano, angolo sud-ovest. Foto: Corsin Bischoff, Casaccia

Portando l'attenzione sul 5° piano, si può notare che la muratura che sta più in alto rispetto al livello del cammino di ronda è costruita a strati sfalsati con pietre di dimensioni regolari. Il coronamento, ben rifinito e intatto in ogni sua parte, è costituito da un doppio strato di lastre di pietra. La bifora che si apre sulla facciata ovest (n. 14) appare in condizioni migliori e meno esposte alle intemperie rispetto all'omologa finestra sulla facciata sud (n. 13); anche l'intradosso e la colonnina centrale sono tagliati con maggiore semplicità.

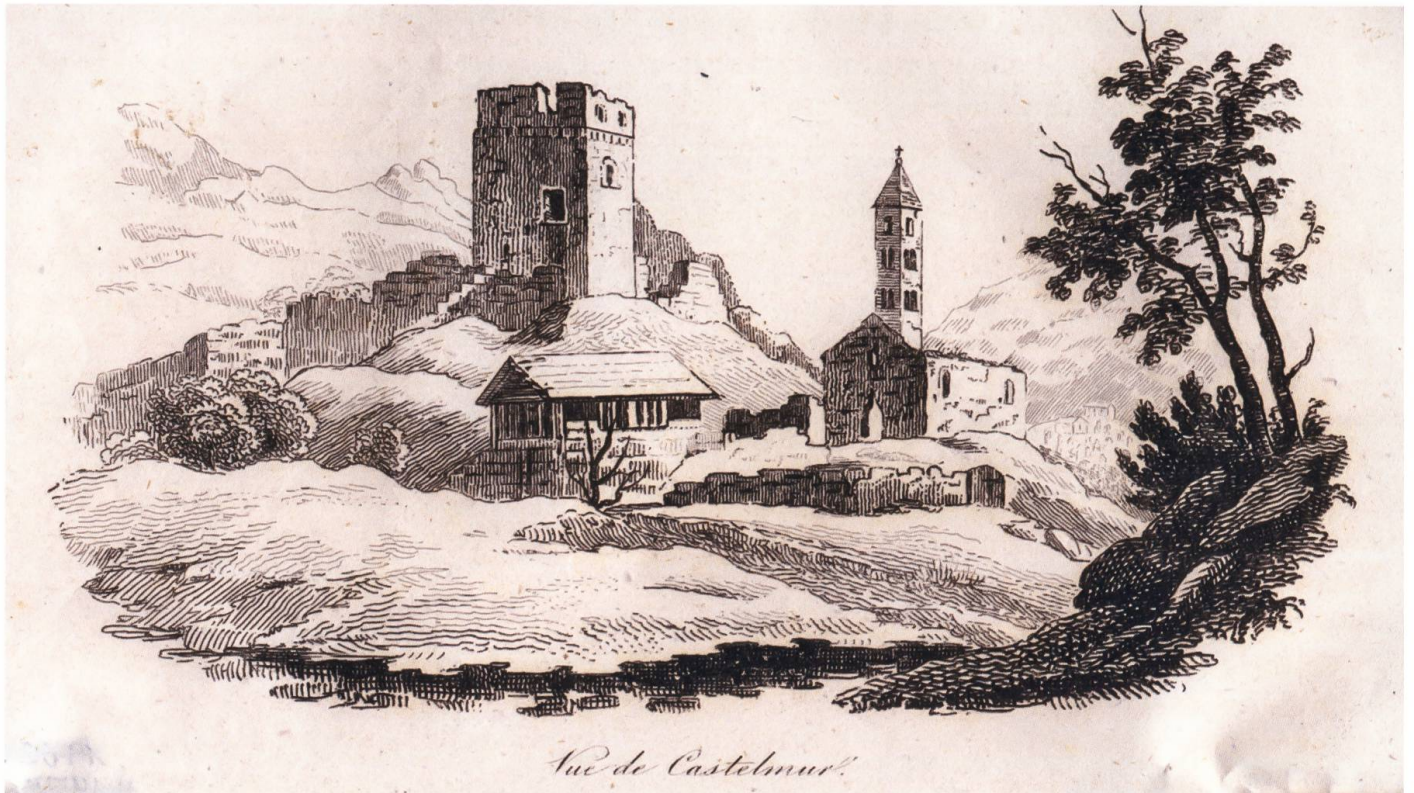
La torre del Castelmur e le rovine della chiesa di Nossa Dona. Xilografia di E. Jouard, prima del 1835. Fonte: Museo retico – Coira, H1979.494.1

Indizi sulla datazione di questi elementi sono forniti da alcune raffigurazioni ottocentesche. Una xilografia di E. Jouard, realizzata prima del 1835, mostra – con una panoramica in direzione nord-est – la torre con altri resti di mura e la vecchia chiesa di *Nossa Dona*, priva di tetto ma con il suo campanile romanico. Il profilo superiore della torre è irregolare, non livellato come appare oggi, e in luogo della bifora sulla facciata ovest (n. 14) compare un evidente spazio vuoto, testimoniando che nel XIX sec. quella finestra non esisteva (più). La stessa immagine – con il particolare dettaglio dell'assenza della bifora sulla facciata ovest – ricompare circa cinquant'anni più tardi in una stampa anonima che raffigura in primo piano l'Hôtel Bregaglia, completato nel 1880, e alle sue spalle la torre del Castelmur e la chiesa di *Nossa Dona* riedificata alla metà del secolo.²⁷ La finestra oggi presente deve dunque essere stata (ri)costruita e inserita nella muratura dopo il 1880. Con la scomparsa della bifora originale deve essere scomparso anche uno dei gattoni in pietra che si trovano al di sopra del livello del cammino di ronda (n. 12), quattro per ciascuna facciata, con eccezione – come già osservato – di quella occidentale, che ne ha tre soltanto.
