Nuove scoperte di archeologia edilizia sulla torre del Castelmur

Zeitschrift: **Quaderni grigionitaliani**

MONIKA OBERHÄNSLI – MANUEL JANOSA

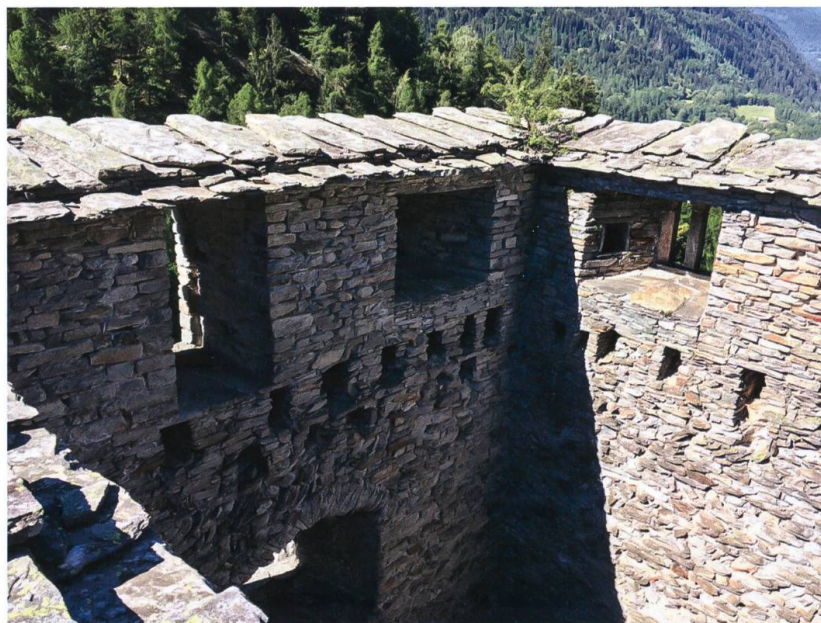
Il coronamento della torre e il 5° piano, angolo sud-ovest. Foto: Corsin Bischoff, Casaccia

Portando l'attenzione sul 5° piano, si può notare che la muratura che sta più in alto rispetto al livello del cammino di ronda è costruita a strati sfalsati con pietre di dimensioni regolari. Il coronamento, ben rifinito e intatto in ogni sua parte, è costituito da un doppio strato di lastre di pietra. La bifora che si apre sulla facciata ovest (n. 14) appare in condizioni migliori e meno esposte alle intemperie rispetto all'omologa finestra sulla facciata sud (n. 13); anche l'intradosso e la colonnina centrale sono tagliati con maggiore semplicità.

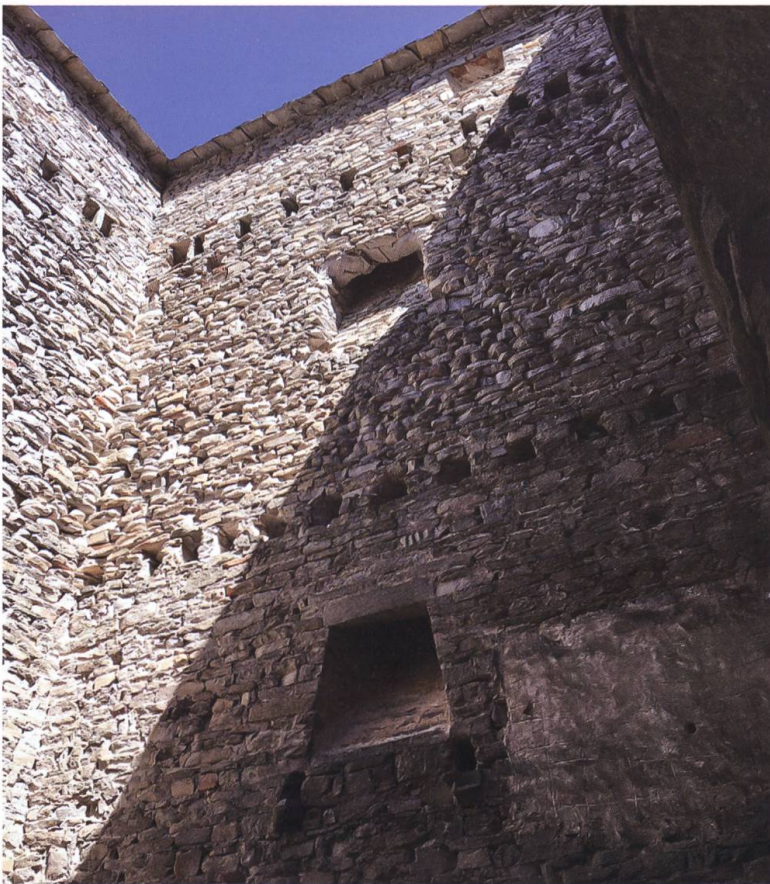
La parete interna nord. Al livello del 4° piano le tracce dell'esposizioni al calore sono ben riconoscibili. Foto: ADG/SAGR

All'interno della torre, invece, per esempio sulla parete ovest, al di sotto dei fori d'infissione sono visibili alcune irregolarità nella muratura. All'interno, al 1° , 2° e 4° piano, sono inoltre riconoscibili le tracce di un incendio: la superficie delle pietre è scheggiata, la muratura arrossata. L'architrave del camino al 3° piano (n. 4) è particolarmente segnato dagli effetti di un calore intenso, con numerose crepe. Anche i monconi delle travi del pavimento del 2° piano sono carbonizzati. Le strutture edilizie del 3° piano, al contrario, compresi alcuni resti d'intonaco con giunti listati, non presentano tracce di bruciatura.

Le tracce di esposizione al calore sui resti lignei e sulla muratura al 1°, 2°, 4° e 5° piano suggeriscono che in qualche momento si sia verificato un incendio. La presenza di legno carbonizzato al 5° piano (P4) testimonia che l'incendio non deve essere avvenuto prima dell'ultimo quarto del XIV sec. Nel 1490 le fonti scritte indicano che l'edificio era ancora intatto, mentre poco più tardi Aegidius Tschudi (1538) e Ulrich Campell (1578) riportano che era caduto in rovina o persino andato distrutto. Si può dunque supporre che la decadenza del complesso fortificato nel XVI sec. sia seguita a un incendio nella torre.

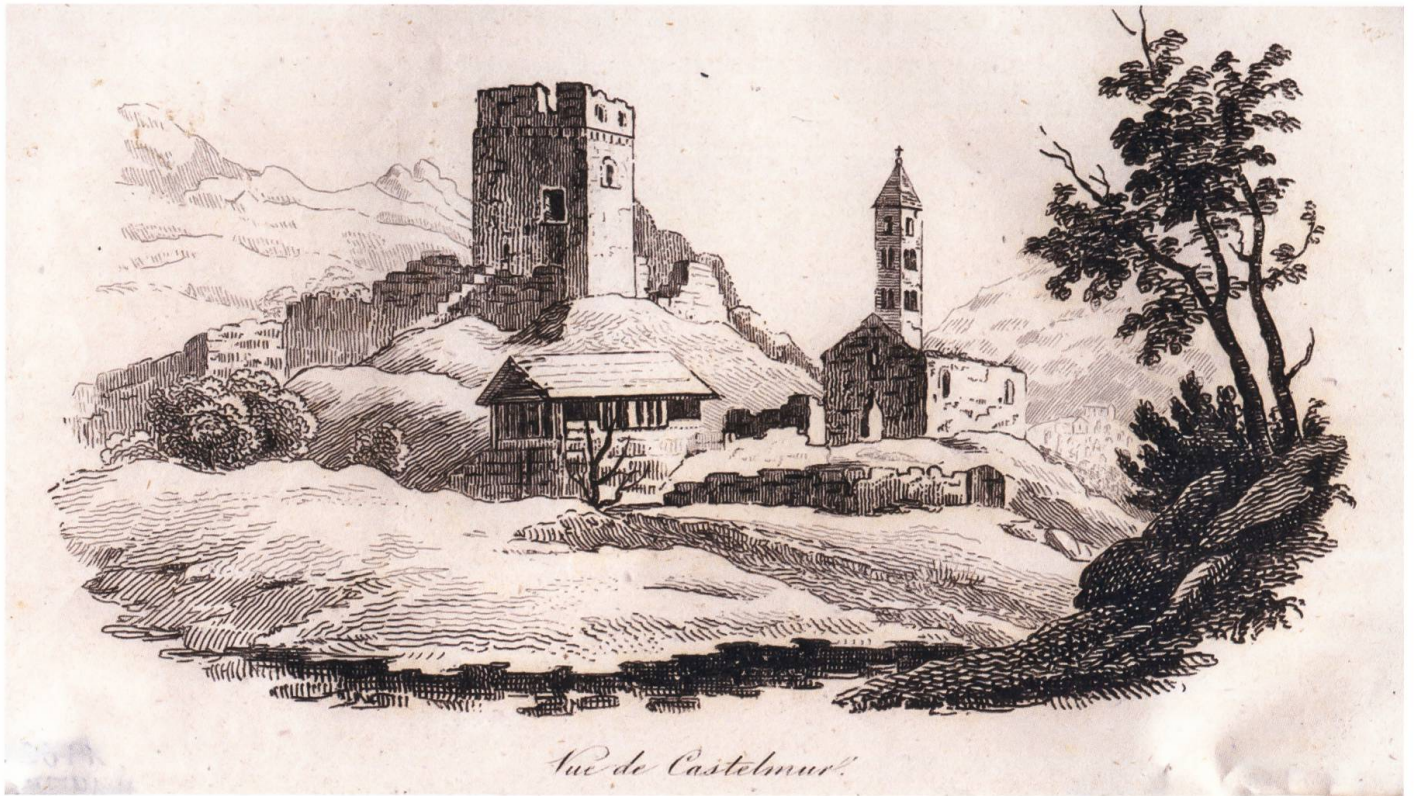
Vue de Castelmur.
La torre del Castelmur e le rovine della chiesa di Nossa Dona. Xilografia di E. Jouard, prima del 1835. Fonte: Museo retico – Coira, H1979.494.1

Indizi sulla datazione di questi elementi sono forniti da alcune raffigurazioni ottocentesche. Una xilografia di E. Jouard, realizzata prima del 1835, mostra – con una panoramica in direzione nord-est – la torre con altri resti di mura e la vecchia chiesa di *Nossa Dona*, priva di tetto ma con il suo campanile romanico. Il profilo superiore della torre è irregolare, non livellato come appare oggi, e in luogo della bifora sulla facciata ovest (n. 14) compare un evidente spazio vuoto, testimoniando che nel XIX sec. quella finestra non esisteva (più). La stessa immagine – con il particolare dettaglio dell'assenza della bifora sulla facciata ovest – ricompare circa cinquant'anni più tardi in una stampa anonima che raffigura in primo piano l'Hôtel Bregaglia, completato nel 1880, e alle sue spalle la torre del Castelmur e la chiesa di *Nossa Dona* riedificata alla metà del secolo.²⁷ La finestra oggi presente deve dunque essere stata (ri)costruita e inserita nella muratura dopo il 1880. Con la scomparsa della bifora originale deve essere scomparso anche uno dei gattoni in pietra che si trovano al di sopra del livello del cammino di ronda (n. 12), quattro per ciascuna facciata, con eccezione – come già osservato – di quella occidentale, che ne ha tre soltanto.
