Autor(en): **Oberhänsli, Monika / Janosa, Manuel**

Zeitschrift: **Quaderni grigionitaliani**

Band (Jahr): **92 (2023)**

Nuove scoperte di archeologia edilizia sulla torre del Castelmur

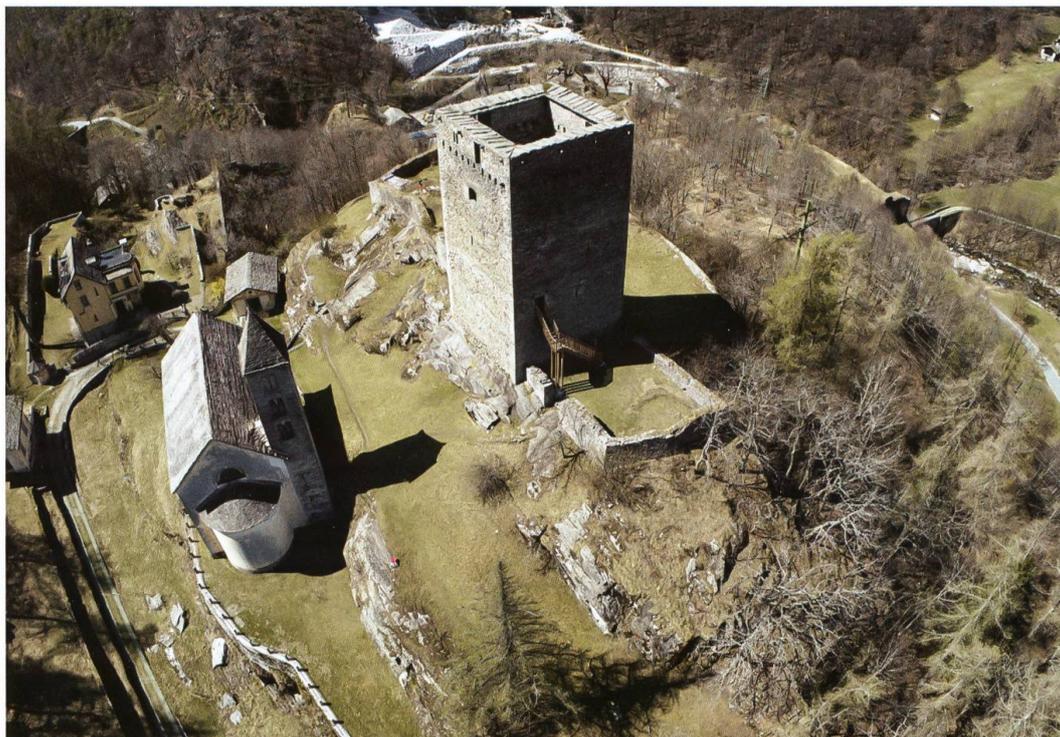
Veduta aerea della sommità della collina di Castelmur con il complesso fortificato e la chiesa di Nossa Dona, guardando verso nord-ovest. Dall'anno 2020 la torre è (temporaneamente) accessibile per mezzo di una scala che conduce a un'installazione artistica di Roman Signer. La presenza della stessa installazione ha reso però impossibile fotografare le pareti interne dall'alto e così anche la realizzazione di nuovi piani di sezione. Foto: ADG/SAGR 2022

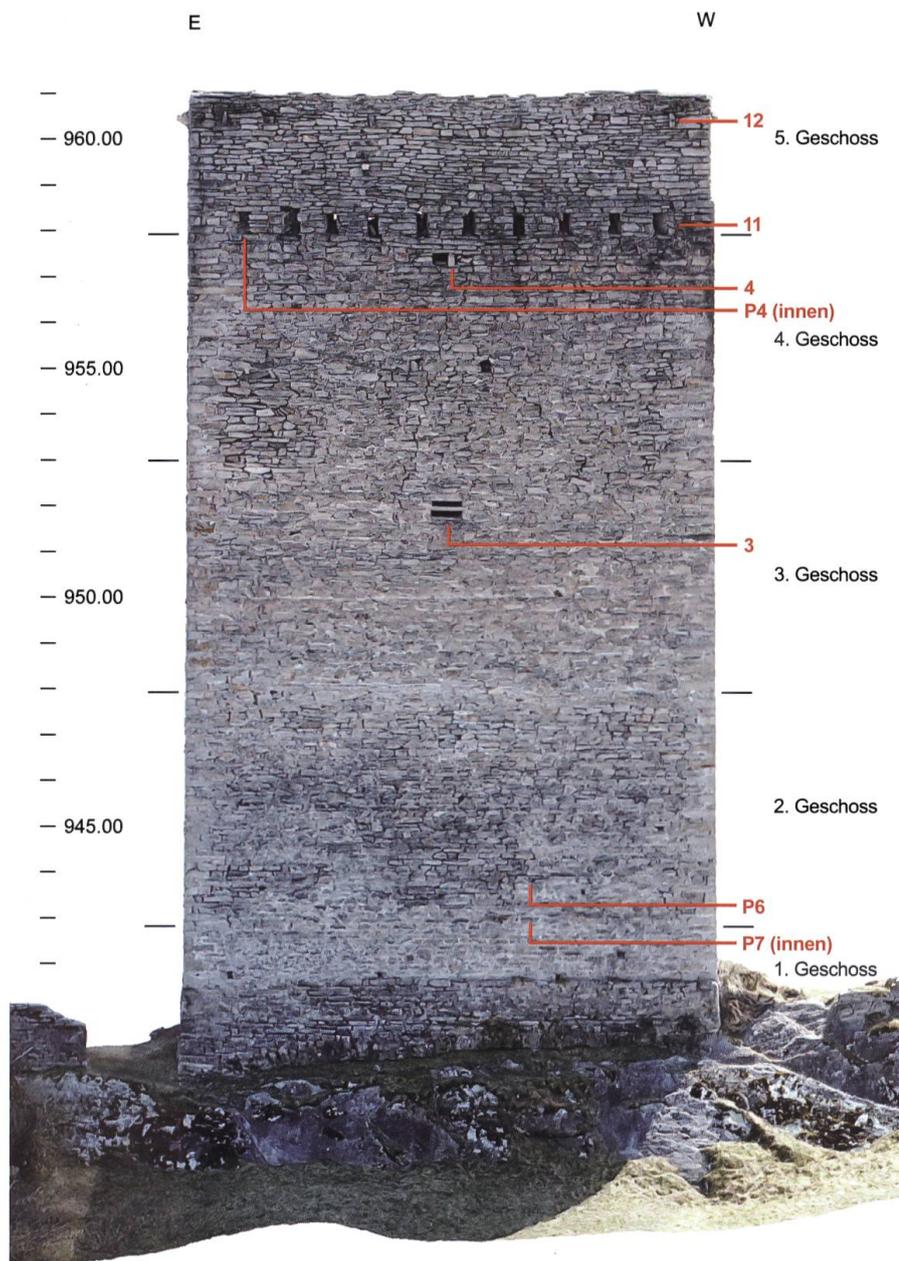
Facciata nord con indicazione degli elementi architettonici (n.) e delle prove dendrocronologiche (P-n.), scala 1:200. Foto e grafica: ADG/SAGR 2022

I resti di un ponteggio con lievi tracce di combustione sono stati recuperati in una buca puntaia sulla facciata nord al livello del 1° piano (P6). Altri due campioni di legno sono infine stati recuperati dalle pareti interne al livello del 2° piano: i resti di una trave di sostegno del pavimento sul lato nord (P7), completamente carbonizzati, e quelli di un altro ponteggio provenienti dal lato sud (P8), che non presentano invece segni di bruciatura. L'esiguo numero di anelli d'accrescimento dei campioni P6, P7 e P8 non rendeva tuttavia affidabile una datazione dendrocronologica.

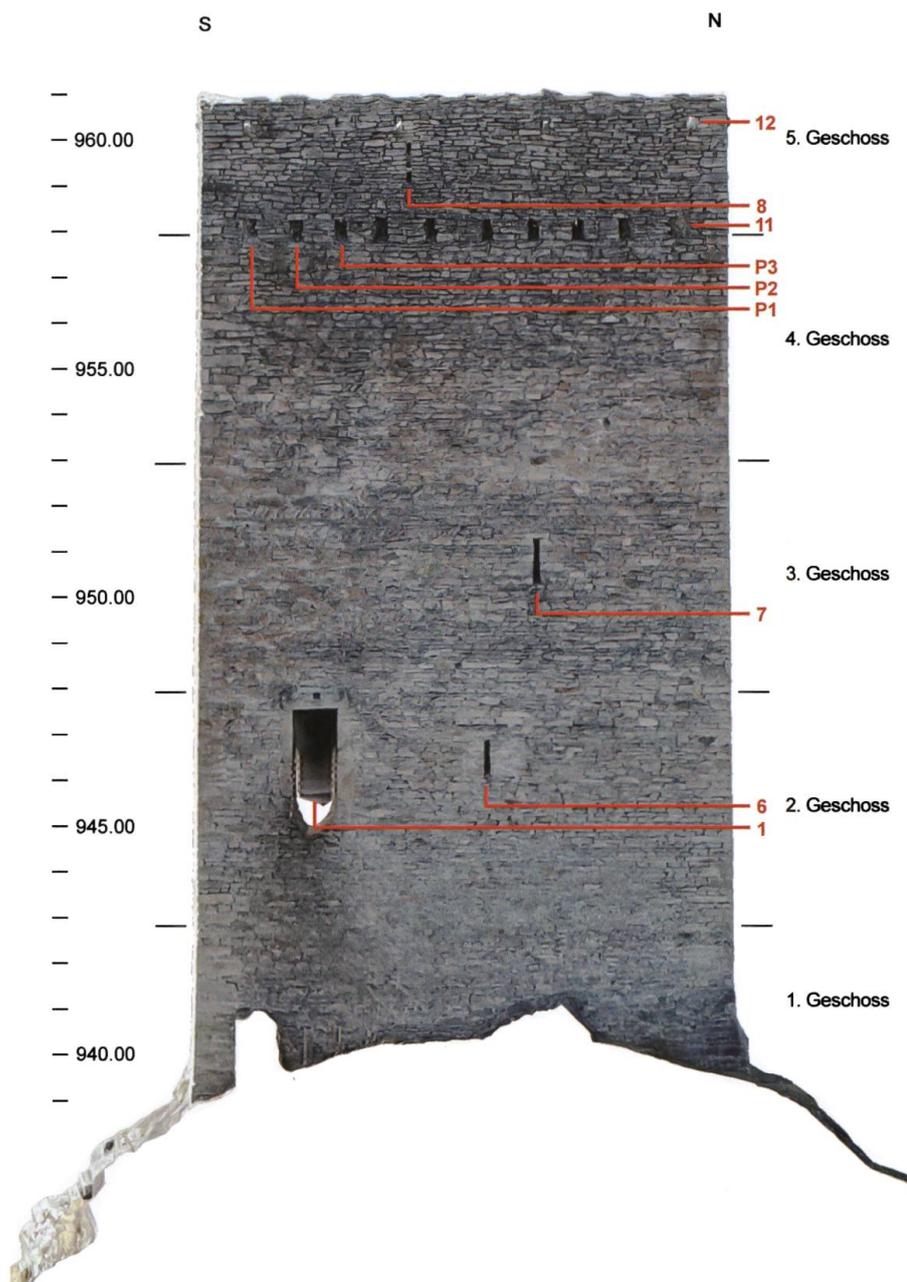
Facciata est con indicazione degli elementi architettonici (n.) e delle prove dendrocronologiche (P-n.), scala 1:200. Foto e grafica: ADG/SAGR 2022

All'interno della torre conducono oggi soltanto due ingressi sopraelevati: uno sulla facciata est, al livello del 2° piano (n. 1), l'altro sulla facciata ovest al livello del 3° piano (n. 2). Nelle aree del 3° e del 4° piano gli sbocchi delle canne fumarie che si aprono sulla facciata nord (nn. 3-4) sono testimoni della presenza di grandi camini. Sulla facciata sud, all'altezza del 4° piano, si apre un'ampia finestra con arco a sesto scemo (n. 5), mentre sulle facciate est e sud, al 2° e 3° piano, si aprono in tutto quattro strette feritoie (nn. 6-9). Al 5° piano un cammino di ronda su apparato a sporgere in legno, al quale si accedeva attraverso un'apertura sul lato sud (n. 10), correva tutt'intorno ai quattro lati esterni della torre; la presenza di tale struttura è testimoniata dai grossi fori d'infissione dei gattoni (mensole) in legno che dovevano sostenerla (n. 11) come anche dai gattoni uncinati in pietra che sporgono più in alto (n. 12), quattro per ciascuna facciata (eccetto quella occidentale, che ne ha invece tre), che dovevano reggerne la copertura a sbalzo. Sempre all'altezza del 5° piano, sulla facciata sud e sulla facciata ovest, si apre infine una bifora con archetti a sesto acuto (nn. 13-14).

I gattoni lignei recuperati sulla facciata est della torre (P₁-P₃) sono stati esposti per secoli alle intemperie ed erano coperti di licheni. L'unica trave che ha potuto essere rimossa nella sua interezza (P₃), tuttavia, nelle parti nascoste all'interno della muratura è rimasta protetta e si è dunque in gran parte conservata nella sua forma originale. Il frammento recuperato all'interno della torre (P₄) presenta invece delle parti carbonizzate o annerite dal fuoco.

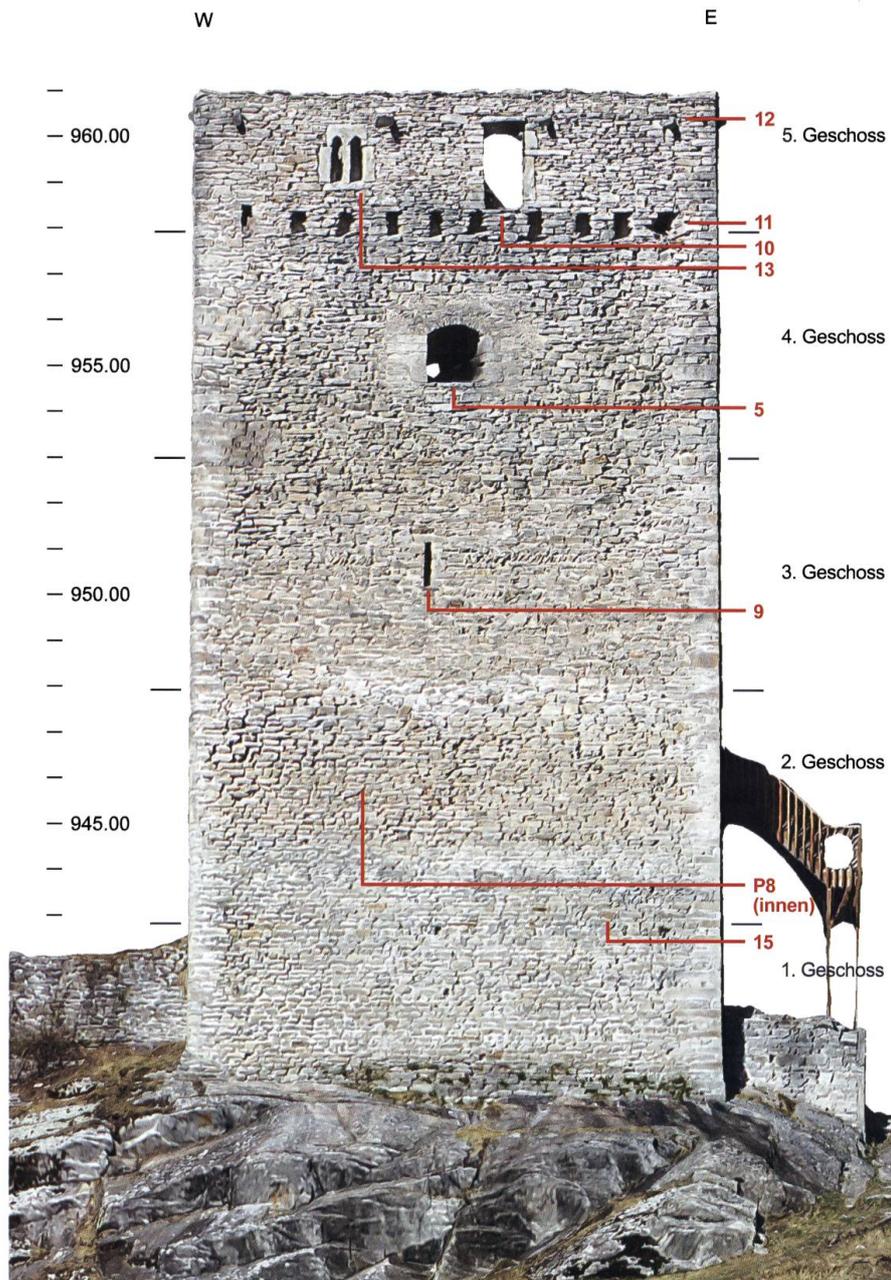
Facciata sud con indicazione degli elementi architettonici (n.) e delle prove dendrocronologiche (P-n.), scala 1:200. Foto e grafica: ADG/SAGR 2022

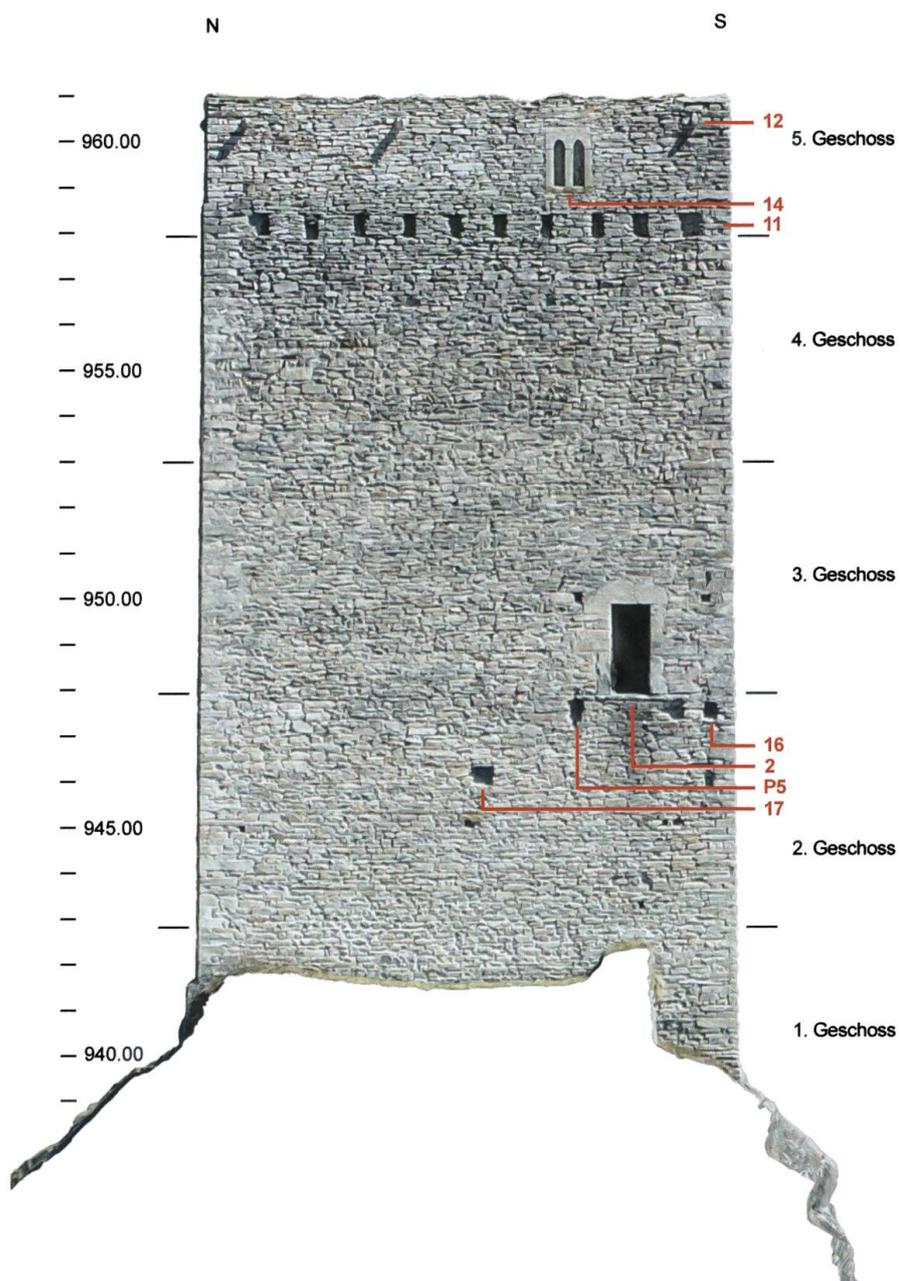
Facciata ovest con indicazione degli elementi architettonici (n.) e delle prove dendrocronologiche (P-n.), scala 1:200. Foto e grafica: ADG/SAGR 2022

Un campione (P₅) ha potuto essere rimosso da un foro d'infissione accanto all'apertura sulla facciata ovest (n. 2), ma si è presto scoperto che quel gattone non si trovava nella sua posizione originale, non essendo legata alla malta né pienamente combaciante con il foro e mostrandosi inoltre segata nella sua parte posteriore. Esteriormente la trave ricorda i gattoni P₁-P₃, sia per il tipo di legno (larice), sia per il disegno degli anelli d'accrescimento, sia per la forte esposizione agli agenti esterni, sia ancora

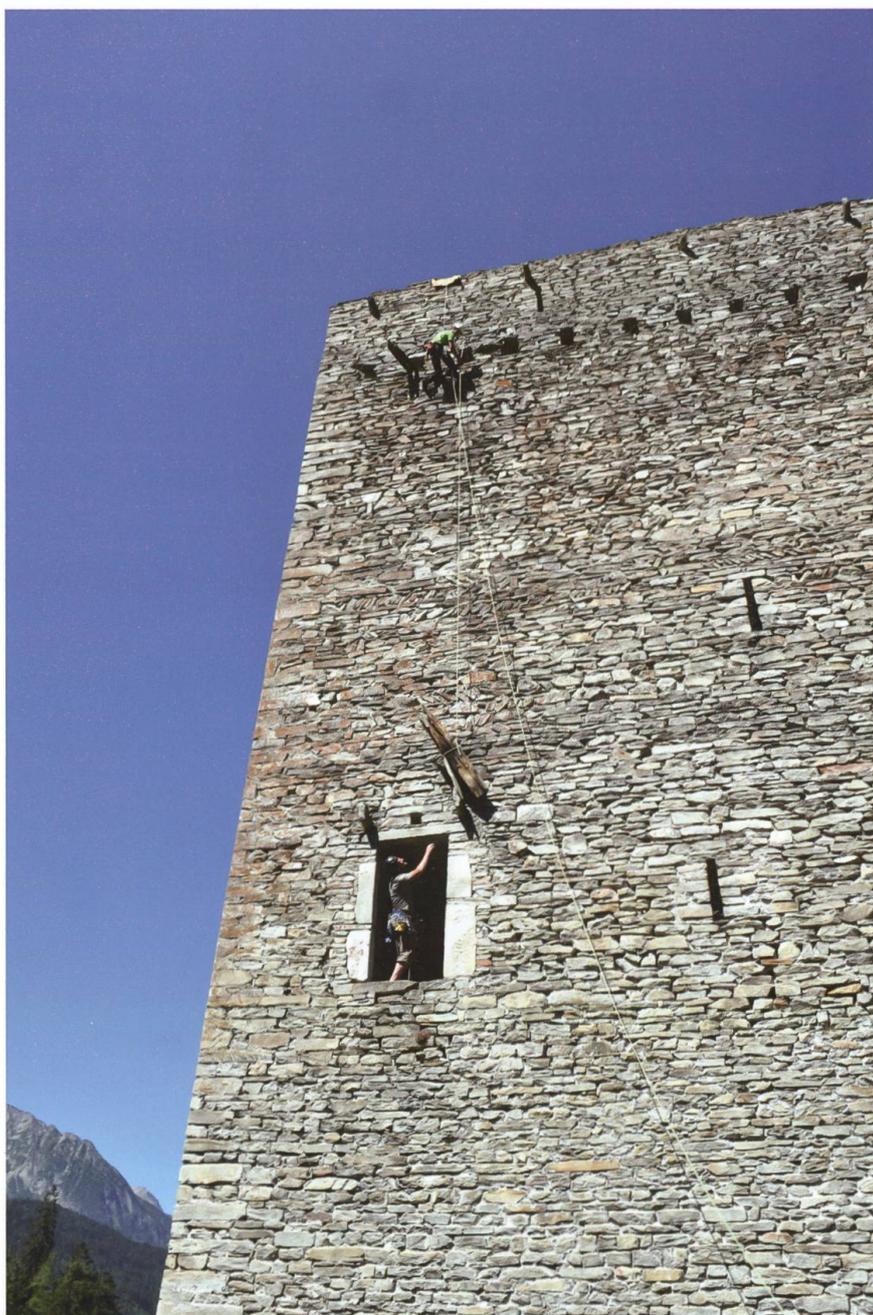
I lavori di recupero dei gattoni sulla facciata est del 5° piano nell'estate 2018: Vittorio Scartazzini (sopra) consegna il campione P3 a Corsin Bischoff. Foto e grafica: ADG/SAGR 2022

Grazie alla collaborazione del Comune di Bregaglia, nell'estate 2018 i residui dei gattoni lignei del cammino di ronda che una volta correva tutt'intorno ai lati della torre del Castelmur (ulteriori resti di P₁ e i campioni P₂ e P₃) sono stati recuperati con l'aiuto di due esperti alpinisti locali, Vittorio Scartazzini di Promontogno e Corsin Bischoff di Casaccia. Per poter lavorare in sicurezza essi hanno dovuto fissare una corda d'arrampicata all'interno della torre, e Bischoff ha colto questa occasione per scattarne delle fotografie da diverse prospettive. Nel corso della stessa operazione sono stati individuati e recuperati anche altri frammenti di una trave (P₄) all'interno di un foro d'infissione sulla parete interna del lato nord.

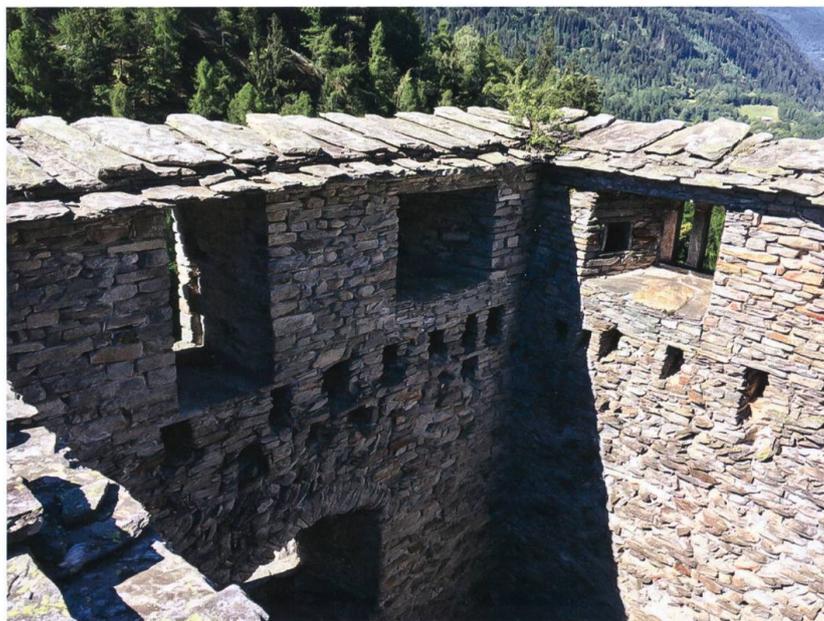
Il coronamento della torre e il 5° piano, angolo sud-ovest. Foto: Corsin Bischoff, Casaccia

Portando l'attenzione sul 5° piano, si può notare che la muratura che sta più in alto rispetto al livello del cammino di ronda è costruita a strati sfalsati con pietre di dimensioni regolari. Il coronamento, ben rifinito e intatto in ogni sua parte, è costituito da un doppio strato di lastre di pietra. La bifora che si apre sulla facciata ovest (n. 14) appare in condizioni migliori e meno esposte alle intemperie rispetto all'omologa finestra sulla facciata sud (n. 13); anche l'intradosso e la colonnina centrale sono tagliati con maggiore semplicità.

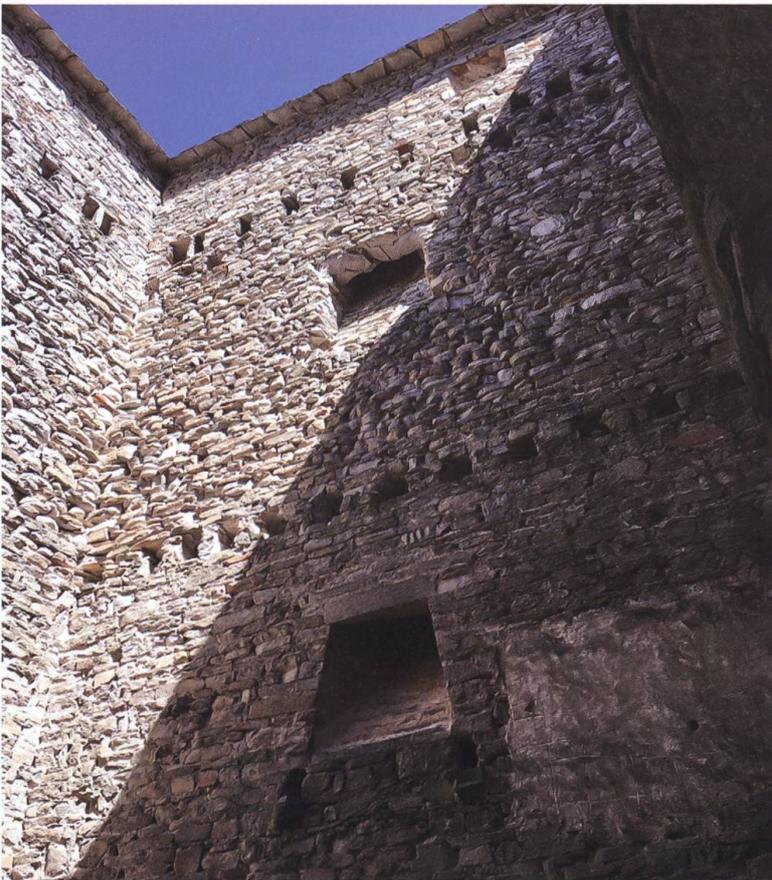
La parete interna nord. Al livello del 4° piano le tracce dell'esposizioni al calore sono ben riconoscibili. Foto: ADG/SAGR

All'interno della torre, invece, per esempio sulla parete ovest, al di sotto dei fori d'infissione sono visibili alcune irregolarità nella muratura. All'interno, al 1° , 2° e 4° piano, sono inoltre riconoscibili le tracce di un incendio: la superficie delle pietre è scheggiata, la muratura arrossata. L'architrave del camino al 3° piano (n. 4) è particolarmente segnato dagli effetti di un calore intenso, con numerose crepe. Anche i monconi delle travi del pavimento del 2° piano sono carbonizzati. Le strutture edilizie del 3° piano, al contrario, compresi alcuni resti d'intonaco con giunti listati, non presentano tracce di bruciatura.

Le tracce di esposizione al calore sui resti lignei e sulla muratura al 1°, 2°, 4° e 5° piano suggeriscono che in qualche momento si sia verificato un incendio. La presenza di legno carbonizzato al 5° piano (P4) testimonia che l'incendio non deve essere avvenuto prima dell'ultimo quarto del XIV sec. Nel 1490 le fonti scritte indicano che l'edificio era ancora intatto, mentre poco più tardi Aegidius Tschudi (1538) e Ulrich Campell (1578) riportano che era caduto in rovina o persino andato distrutto. Si può dunque supporre che la decadenza del complesso fortificato nel XVI sec. sia seguita a un incendio nella torre.

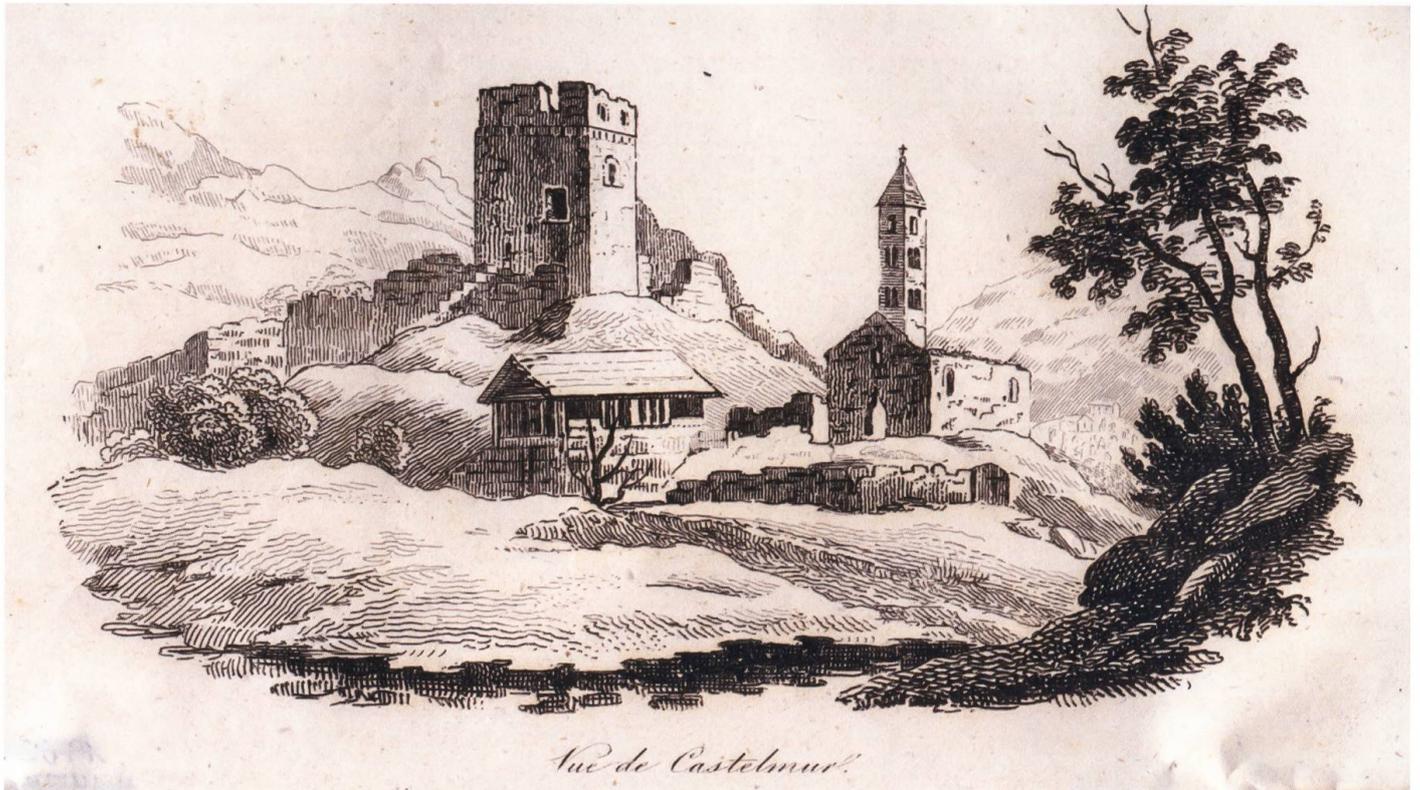
La torre del Castelmur e le rovine della chiesa di Nossa Dona. Xilografia di E. Jouard, prima del 1835. Fonte: Museo retico – Coira, H1979.494.1

Indizi sulla datazione di questi elementi sono forniti da alcune raffigurazioni ottocentesche. Una xilografia di E. Jouard, realizzata prima del 1835, mostra – con una panoramica in direzione nord-est – la torre con altri resti di mura e la vecchia chiesa di *Nossa Dona*, priva di tetto ma con il suo campanile romanico. Il profilo superiore della torre è irregolare, non livellato come appare oggi, e in luogo della bifora sulla facciata ovest (n. 14) compare un evidente spazio vuoto, testimoniando che nel XIX sec. quella finestra non esisteva (più). La stessa immagine – con il particolare dettaglio dell'assenza della bifora sulla facciata ovest – ricompare circa cinquant'anni più tardi in una stampa anonima che raffigura in primo piano l'Hôtel Bregaglia, completato nel 1880, e alle sue spalle la torre del Castelmur e la chiesa di *Nossa Dona* riedificata alla metà del secolo.²⁷ La finestra oggi presente deve dunque essere stata (ri)costruita e inserita nella muratura dopo il 1880. Con la scomparsa della bifora originale deve essere scomparso anche uno dei gattoni in pietra che si trovano al di sopra del livello del cammino di ronda (n. 12), quattro per ciascuna facciata, con eccezione – come già osservato – di quella occidentale, che ne ha tre soltanto.
