# Lousonna : les fouilles entreprises jusqu'en 1963 dans les vicus romain de Lausanne (Vidy)

Zeitschrift: **Revue historique vaudoise**

Band (Jahr): **71 (1963)**

*Les fouilles entreprises jusqu'en 1963 dans le vicus romain  
de Lausanne (Vidy)*

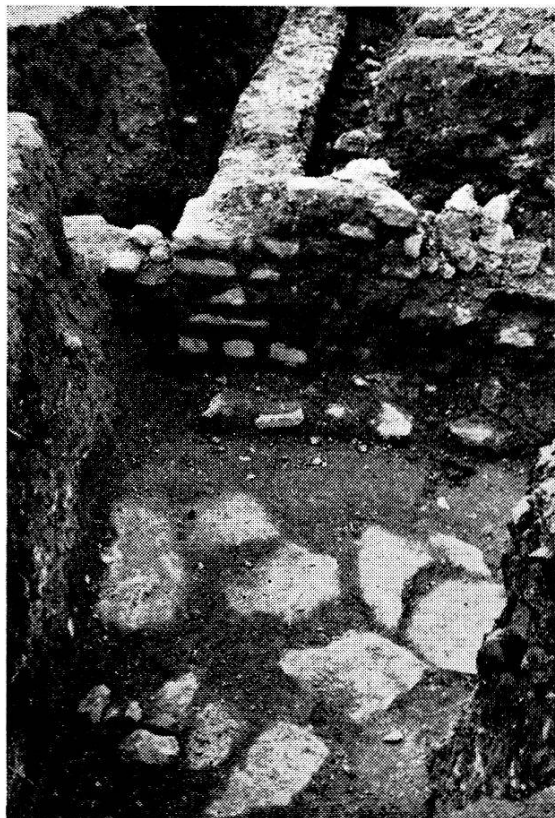
Fig. 3. — Ruelle dallée à l'ouest de la case D". Vue prise de l'est.

légère courbure parallèle à celle du rivage, à l'ouest par une ruelle soigneusement dallée (voir fig. 3 et 4).

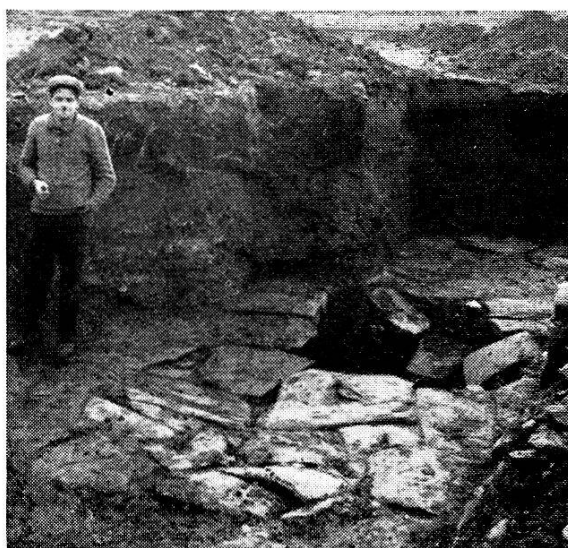
Fig. 4. — Ruelle dallée à l'ouest de la case D". Vue prise du nord.

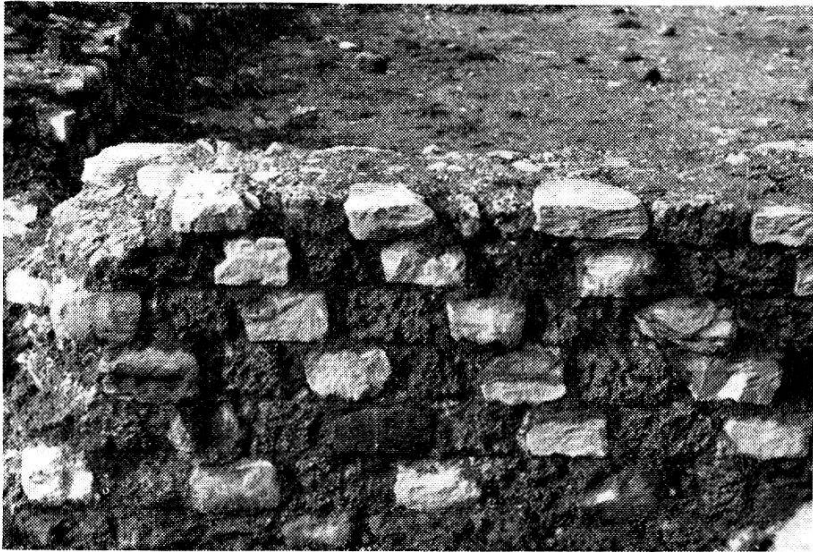
Fig. 6. — Mur est de la case K' avec moellons gris et tufs jaunâtres alternés.

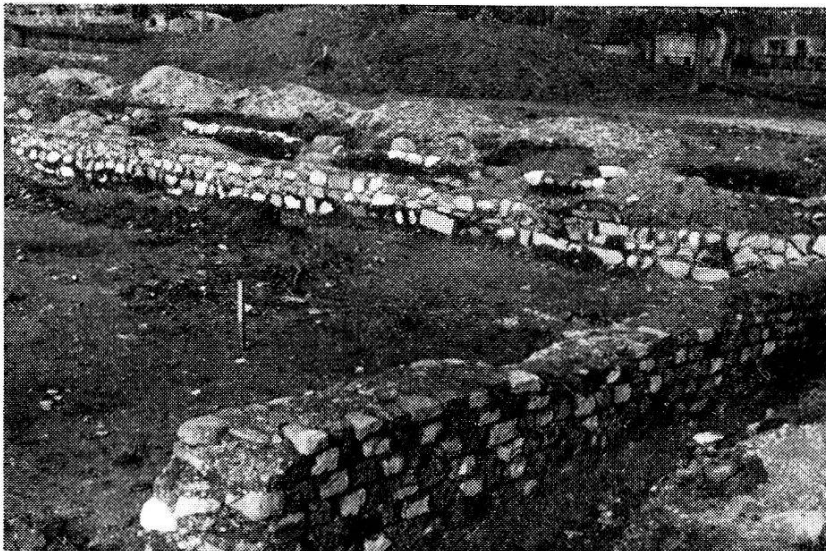
Fig. 7. — Mur est et (en arrière-plan, d'un appareil différent) mur nord de la case K'.

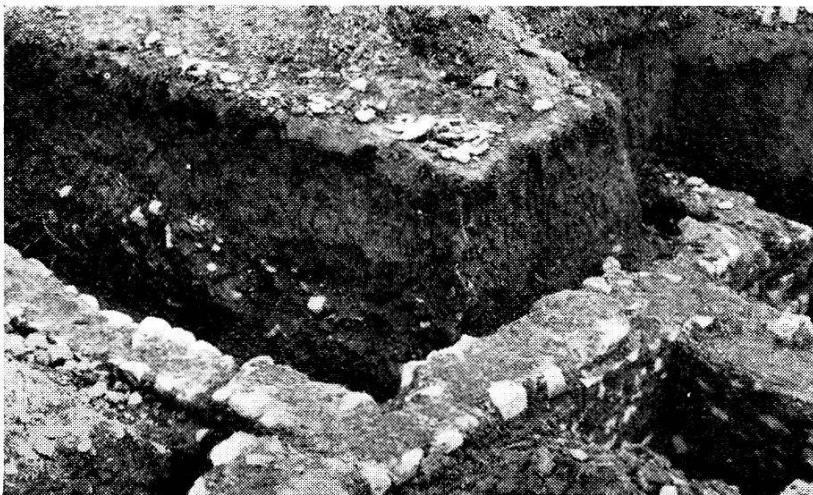
Fig. 8. — Jointure des cases X' et Y'. Vue prise de l'ouest.

Cette place doit avoir eu une certaine importance, non seulement par la proximité du *forum*, mais aussi par son architecture. En son centre se dresse la maison composée des cases X'Y', contemporaines de construction (voir fig. 8), mais

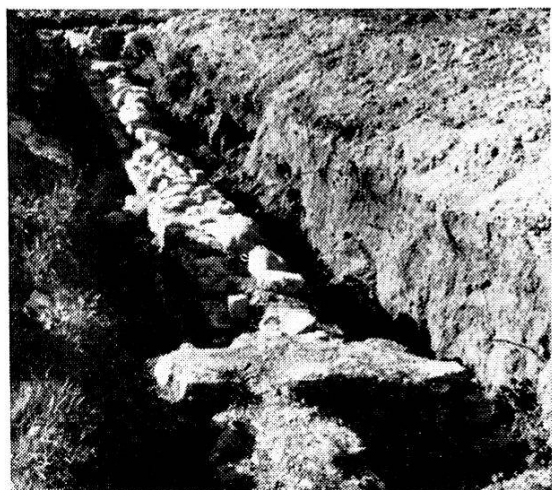
Fig. 10. — Mur sud renforcé de la maison  $\omega$ . Vue prise du sud-est.

La maison  $\omega$  était située au bord du lac. La solidité du mur qui longeait le rivage étaie notre affirmation (voir fig. 10 et 11).

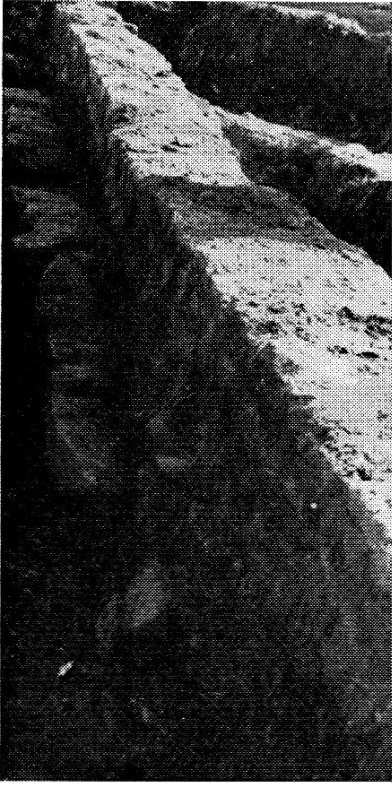
Fig. 11. — Mur sud de la maison  $\omega$ . On remarque les fondations solides. Vue prise du sud-est à un moment plus avancé de la fouille que sur figure 10.

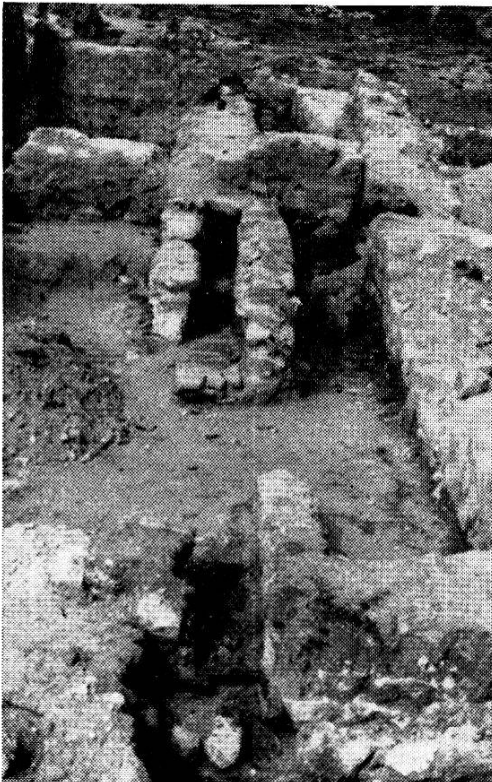
Fig. 12. — Egout passant à travers les cases J et K du secteur 3. Vue prise du sud-ouest.

Le bâtiment appartenait probablement à un marchand (voir la maison adjacente, quartier 3). Rien ne prouve que le hall  $\chi$  se soit prolongé jusqu'à la maison  $\omega$ . Entre deux, il devait même exister un passage donnant accès à la cour  $\varphi$ . Il se pourrait que la conduite d'eau qui passe sous les cases J et K du quartier 3 (voir fig. 12) appartienne au système d'évacuation des eaux de la rue en question.

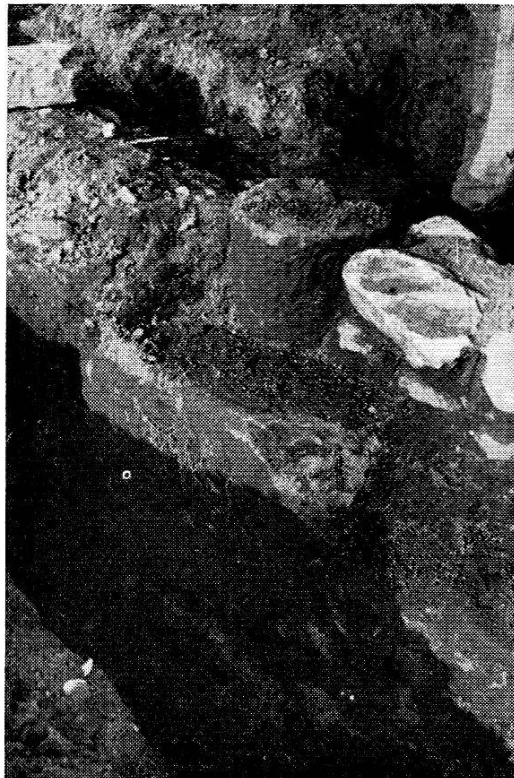
Fig. 13. — Soubassement d'un pilier du portique au nord de la case K'.

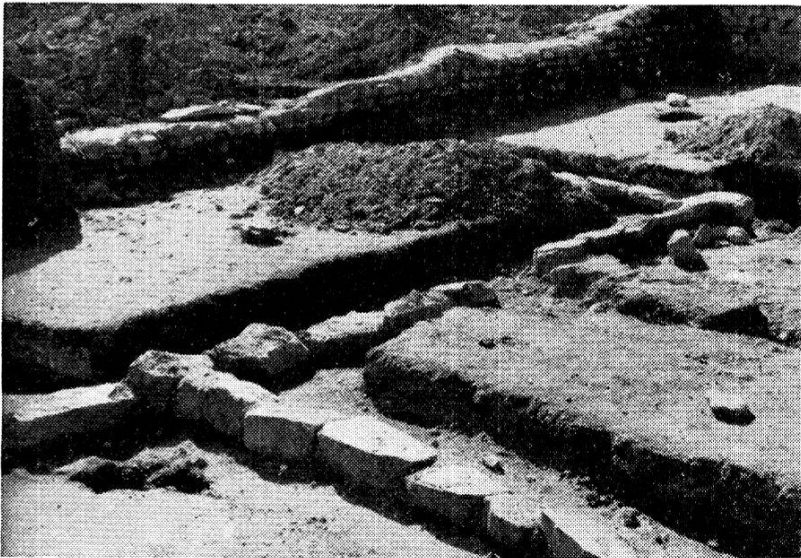
Fig. 15  
Maison H' :  
fondation en pierres  
sèches.  
Vue prise de l'est.

Il semble que la maison H' n'ait pas toujours formé une unité d'habitation. Les plus vieux vestiges en forme de murs en pierres sèches ne permettent pas de compléter un plan de maison (voir fig. 15 et 16), à laquelle doit avoir appartenu le puits (voir fig. 17).

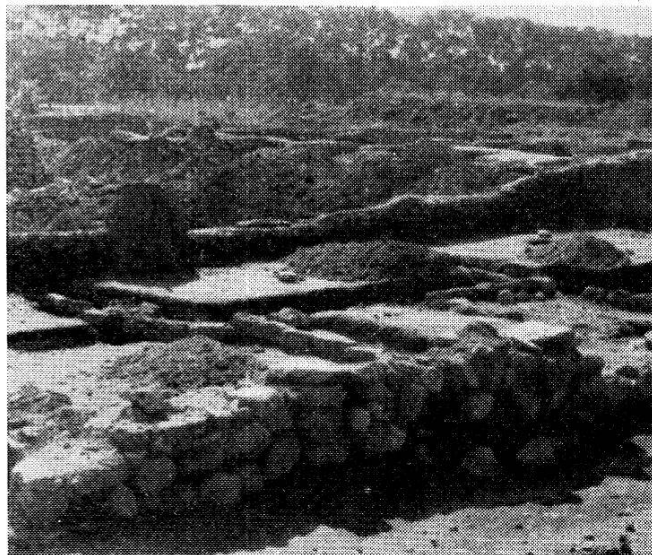
Fig. 16. — Maison H' : le mur au premier plan longe le *decumanus maximus* ; derrière, des fondations en pierres sèches (voir fig. 15) ; à l'arrière-plan, la dernière phase du mur sud de la maison.

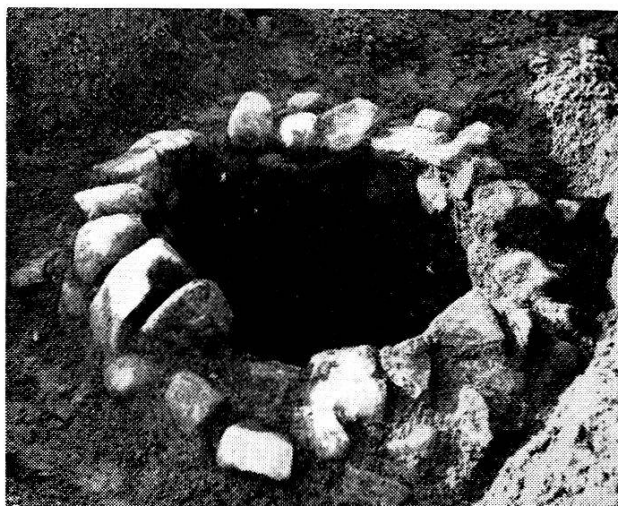
Fig. 17. — Maison H' : puits complètement dégagé sous le mur nord de la maison.

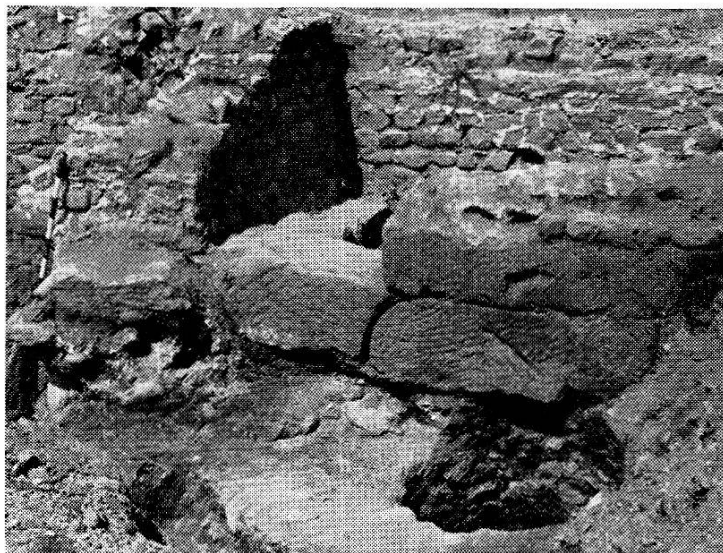
Fig. 19. — Case C' : entrée avec seuil en pierre de molasse et puits en partie rebouché.

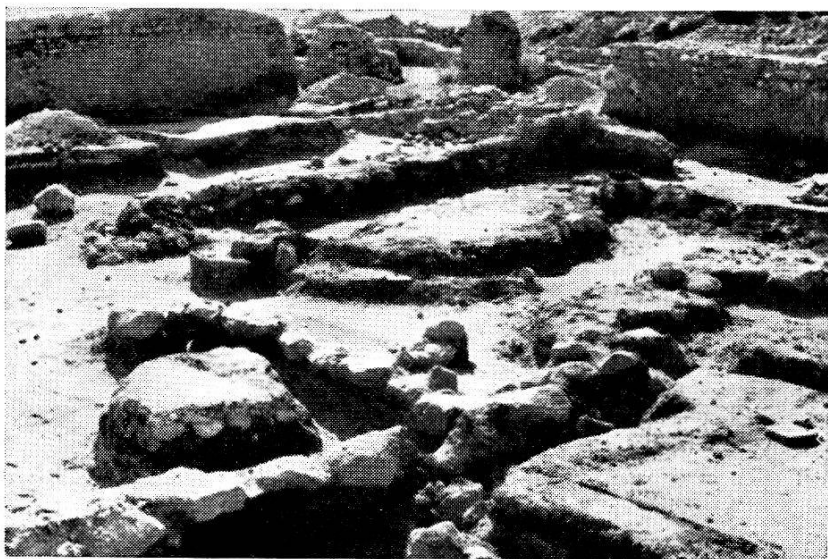
Fig. 21. — Maison P. On distingue à gauche des fondations en pierres sèches et un foyer, à l'arrière-plan à gauche le mur nord de la case O. Vue prise de l'est.

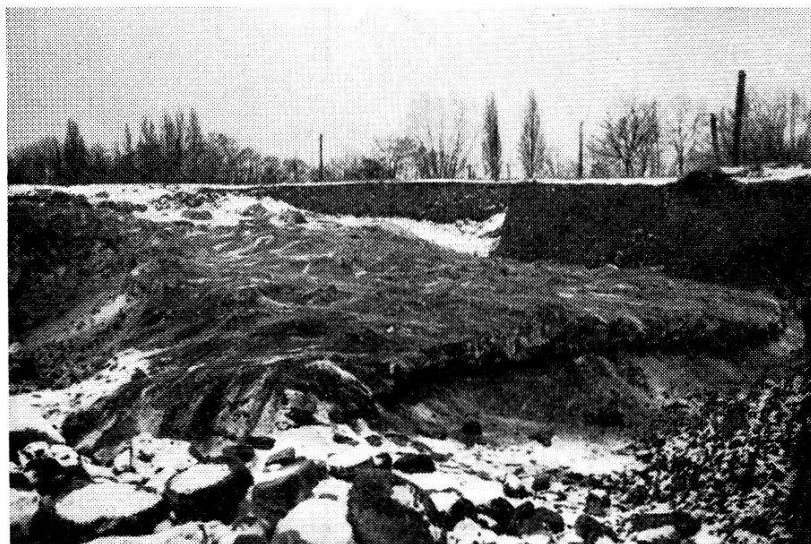
Fig. 23. — Perré de halage.

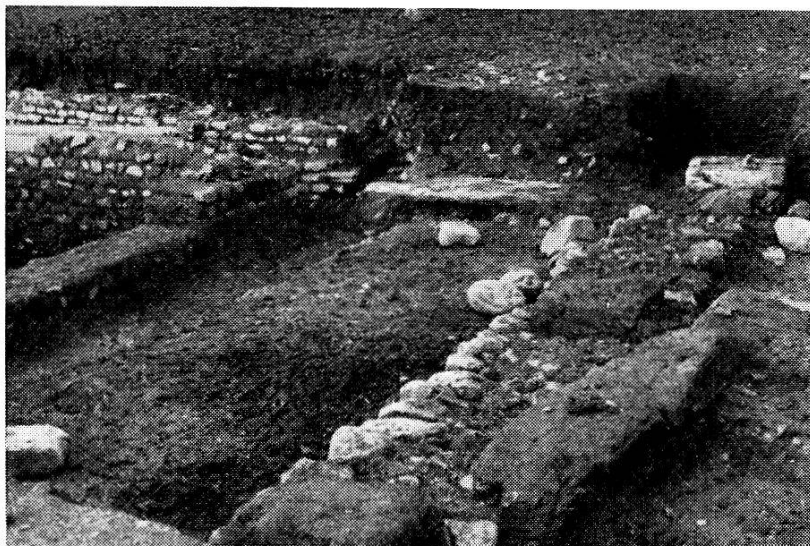
Fig. 31. — Portique au nord de la case i et (à gauche) entrée de celle-ci. Vue prise de l'est.

L'adjonction la plus importante est celle de la case i, la seule pourvue d'un portique (voir fig. 31). La destination de ce local est

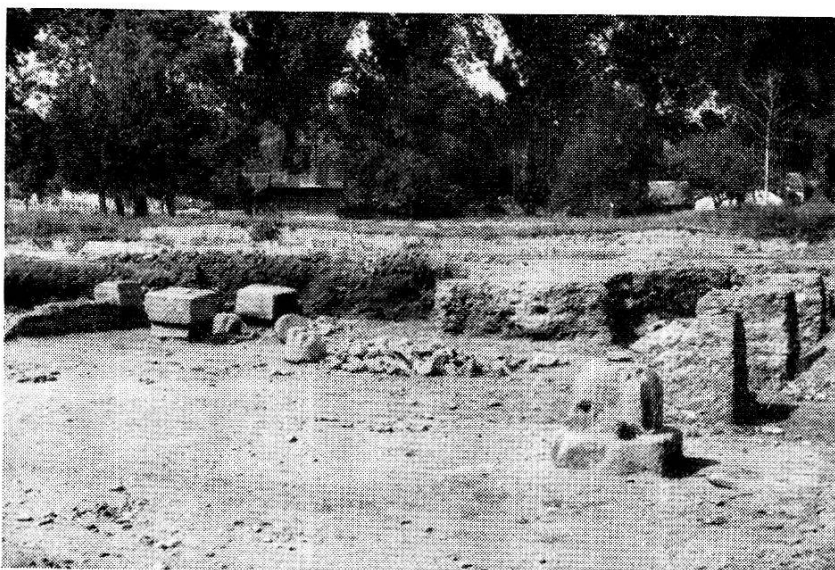
Fig. 36. — Bases des piliers des portiques en bordure de la voie nord-sud (*cardo*) : à droite, portique du bâtiment D' (secteur 3), à gauche, celui du bâtiment O'M'N'. Photo prise du sud.

La maison qui donne sur le *decumanus maximus* est munie de trois côtés d'un portique dont subsistent les fondements en forme de blocs calcaires (voir fig. 36, 37, 38). L'accès au portique était rendu plus aisé par deux petites marches situées à l'angle nord-ouest (voir fig. 39). Au même endroit subsistent les restes d'un canal servant à l'évacuation des eaux. Il se pourrait que ce collecteur ait été en corrélation avec la belle coulisse en molasse

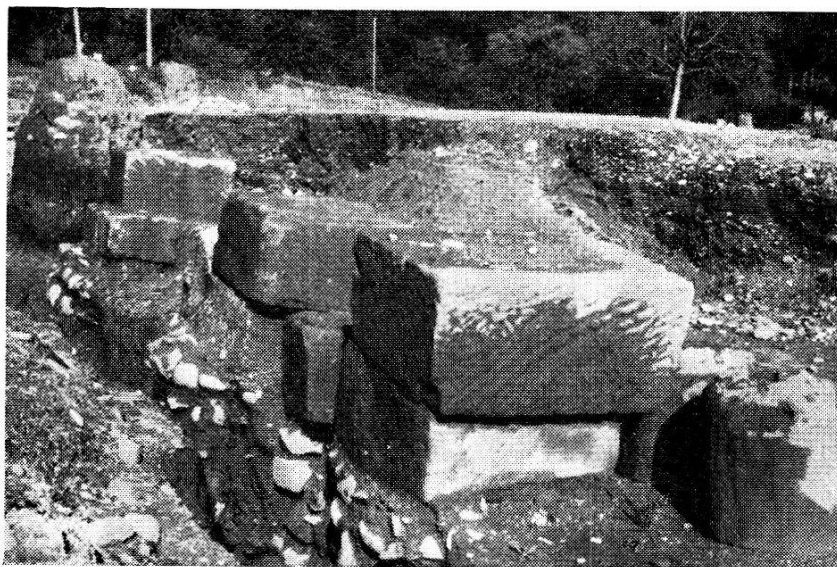
Fig. 37. — Bases des piliers du portique en bordure de la voie nord-sud (*cardo*), à l'est de la case M'. Vue prise du sud-ouest.

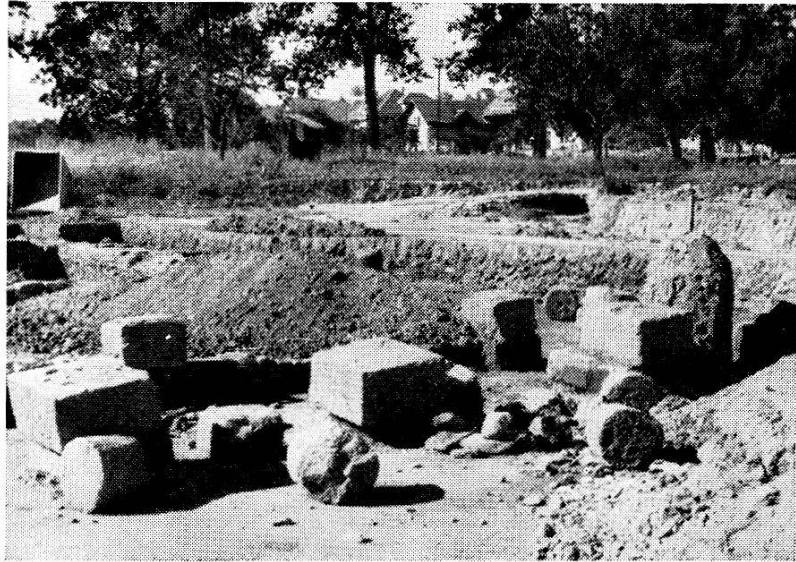
Fig. 38  
Vue prise du sud-est  
du même portique  
que figure 36.

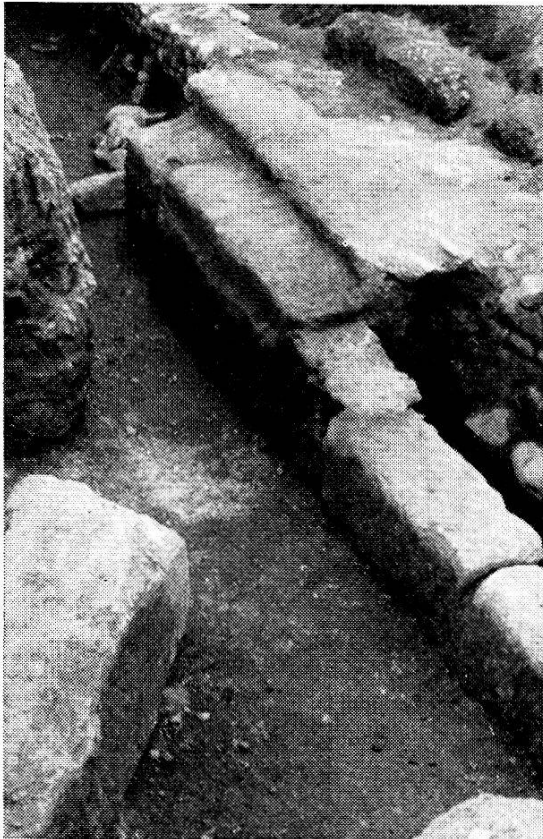
Fig. 39. — Marches en molasse à l'angle nord du secteur, sous le portique du *decumanus maximus*. Photo prise du sud-ouest.

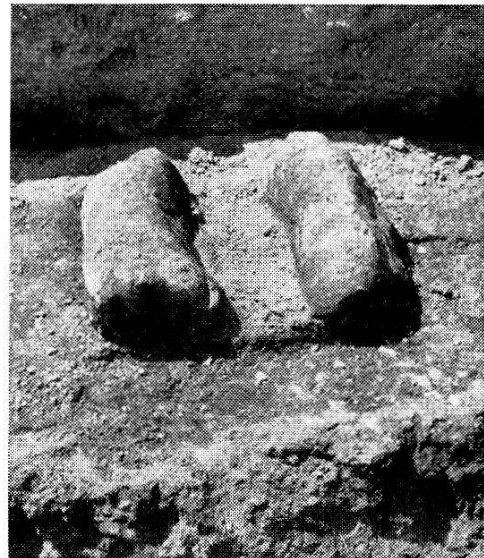
Fig. 40. — Foyer découvert dans la case N'. Les côtés sont formés par des blocs de molasse qui reposent sur un dallage en mortier. Vue prise de l'est.

située entre les quartiers 4 et 6. Les trois locaux de la maison en question forment sans doute une unité. La case N' possède un foyer (voir fig. 40), M' (en partie) un sol en mortier proprement délimité.

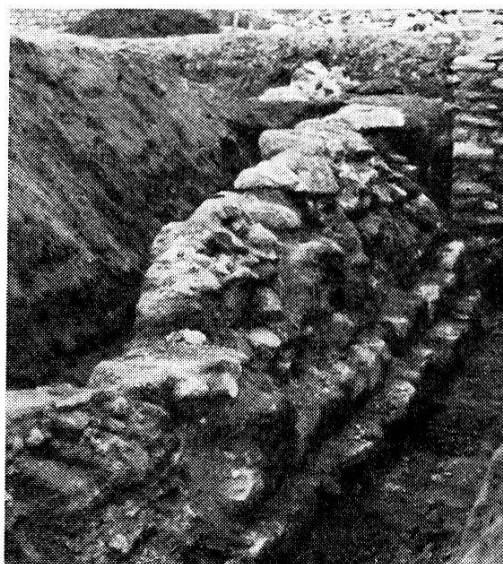
Fig. 42. — Fondation d'un mur d'époque antérieure à la construction de la basilique. Vue prise du sud.

lacune, seul un petit mur dans l'angle sud-ouest du bâtiment témoigne de constructions antérieures (voir fig. 42).

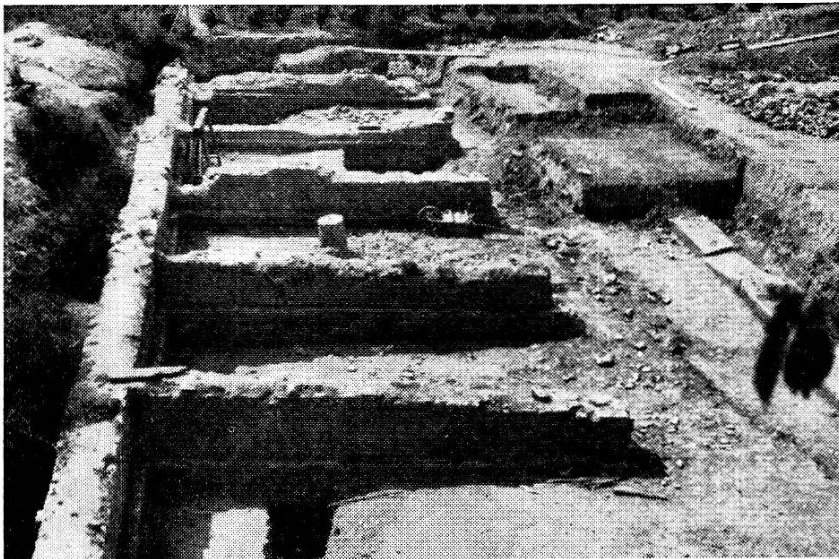
Fig. 45. — Vue de la partie occidentale des *scholae*.  
Photo prise du sud-est.

Sur le front nord de la basilique s'alignent 12 *scholae* (voir fig. 44, 45 et 46), c'est-à-dire des locaux qui servaient principalement de salles de réunion pour les corporations professionnelles<sup>1</sup>. Deux de ces *scholae* de Lausanne, les cases I° et J°, ont dû appartenir aux *nautae lacus Lemanni*,

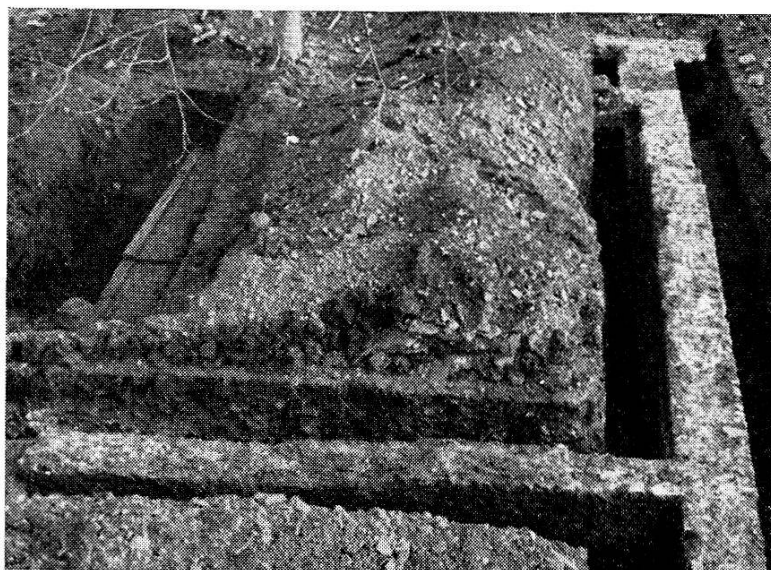
Fig. 48. — Vue plongeante sur la case I<sup>o</sup> avec le seuil en molasse (voir fig. 47).

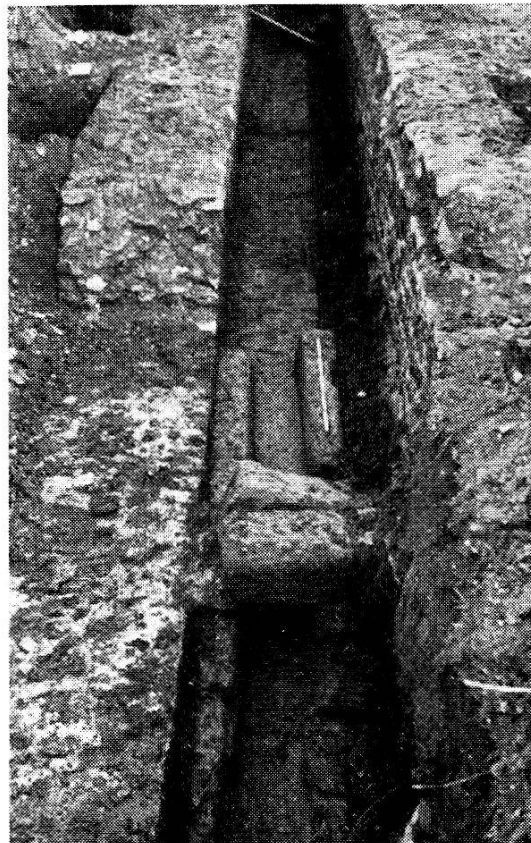
Fig. 50. — Coulisserie creusée dans des dalles de molasse logée entre les murs de la basilique et du sanctuaire (secteur 4). Vue prise du sud-ouest.

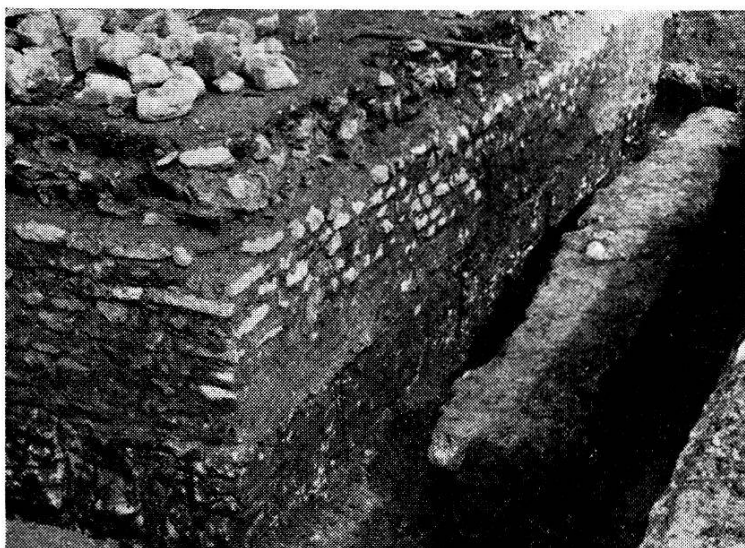
Le second temple nous est mieux connu. Les murs de la *cella* furent dégagés entièrement. Ils descendent jusque dans le sable naturel, ce qui demandait des mesures de précaution : « Comme il fallait creuser dans un banc de sable, il a été nécessaire, pour éviter des éboulements, de faire un véritable coffrage en bois, dans lequel la fondation en blocage a été coulée. Ce coffrage, qui

Fig. 54  
Angle sud de la *cella*.  
On remarque le coffrage  
et un mur du premier  
portique (?).

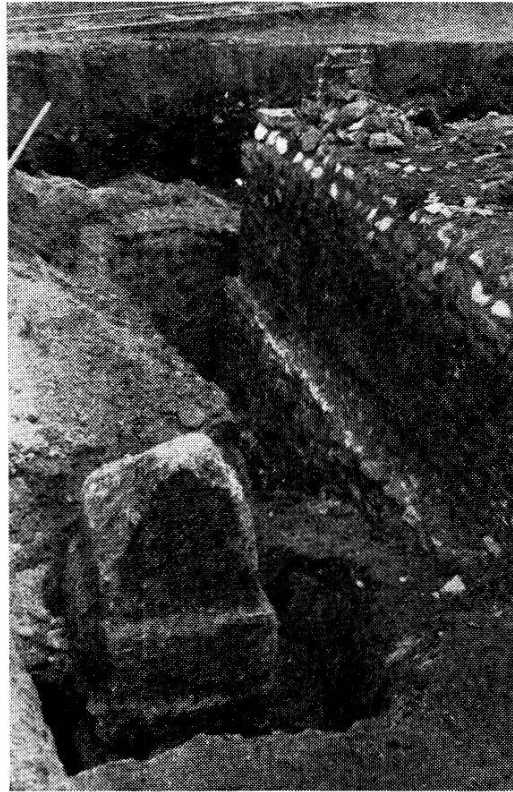
Fig. 56. — Base de pilier à l'est du temple.

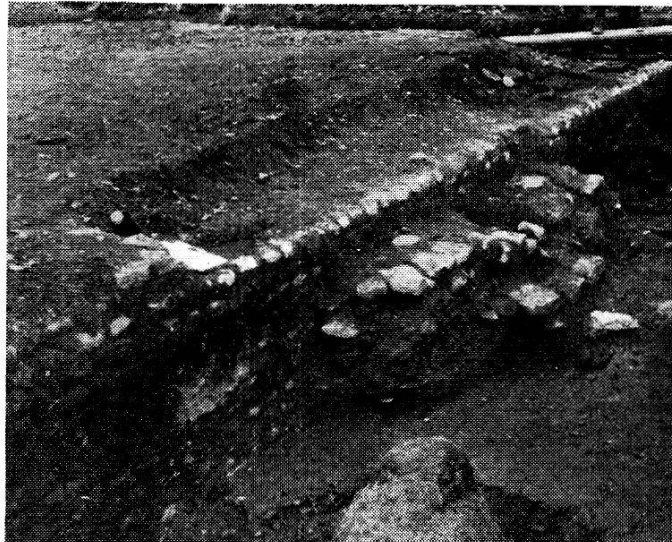
Fig. 57. — Escalier à l'est du temple.

une sorte de podium auquel on accédait par un escalier du côté est (fig. 57). La question de savoir si cette plate-forme continuait

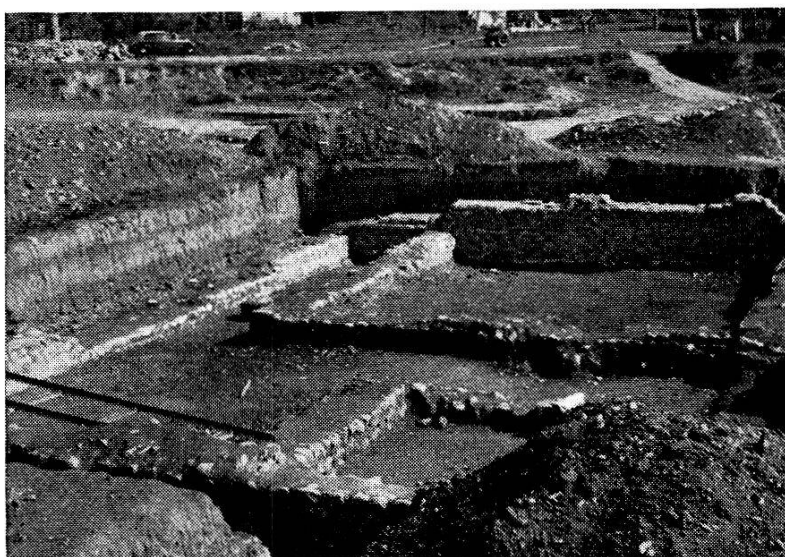
Fig. 58. — Maison X<sup>3</sup> à Z<sup>3</sup>. Vue prise du sud.

Vu sa situation dans l'ensemble du *forum*, on est porté à croire que cette maison remplissait une fonction officielle. Malheureusement, ni l'architecture ni les objets trouvés dans la maison même et dans ses environs ne nous permettent d'avancer une hypothèse<sup>1</sup>. La maison a été bâtie d'une seule fois (voir fig. 58).

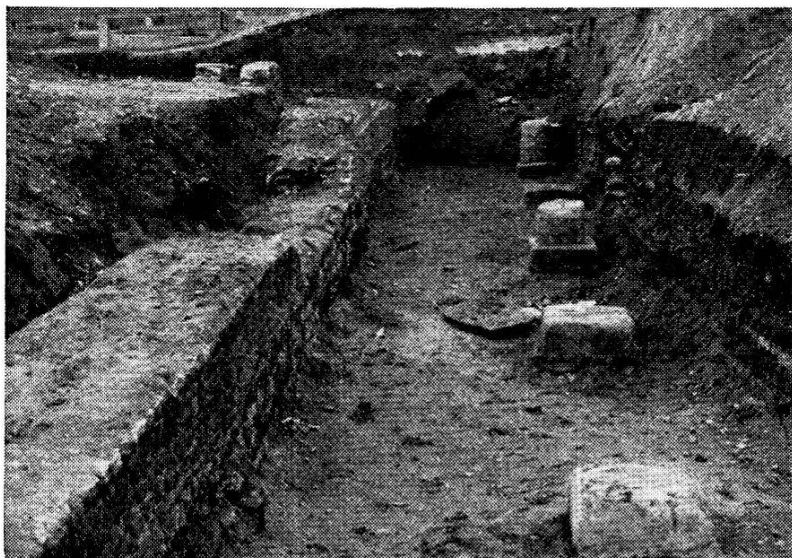
Fig. 59. — Le portique W" vu de l'est.

Cet édifice qui forme l'angle entre le *forum* et le *decumanus maximus* est incomplet, mais on entrevoit au moins deux choses : le portique a été incorporé à une époque non définie dans la maison même (preuve en est un sol en mortier qui recouvre les bases des colonnes du portique ; voir fig. 59) ; la maison appartenait probablement à un marchand, ce qui expliquerait le dépôt d'amphores trouvé dans un coin de la case Y'' (voir fig. 60).

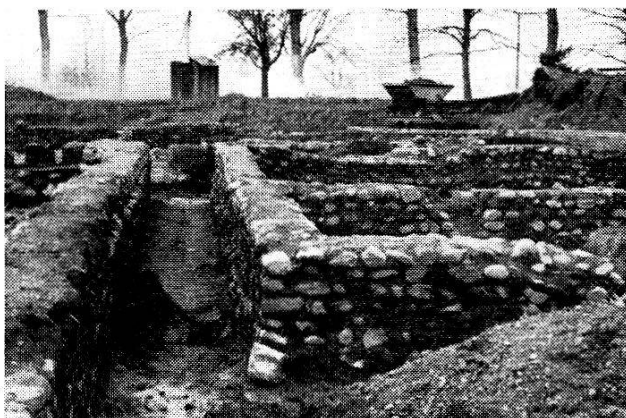
Fig. 63  
Ruelle entre les cases L' et R'.

cases M" et L" semblent indiquer la présence d'une cour (voir fig. 66 et 67). La plupart des murs en pierres sèches n'apparaissent que dans un état rudimentaire (voir fig. 65). Une ruelle sépare les deux bâtiments mentionnés (fig. 63).

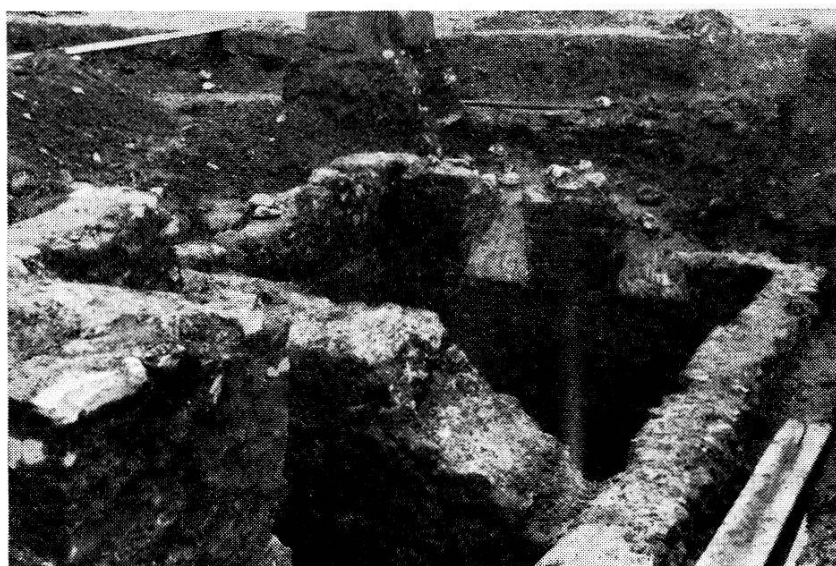
Fig. 69  
Cave R''<sub>3</sub>.

Le reste du secteur semble former la troisième unité. La maison est assez riche d'apparence : elle comprend une chambre à hypocauste (A<sup>4</sup>) et une cave (R''<sub>3</sub>). On accédait à cette cave par un escalier en pierres (voir fig. 70) ; agrandie à un moment donné, elle arrivait en dessous du portique et était éclairée par deux soupiraux. La cave excelle par le riche appareil de ses murs (voir fig. 71).

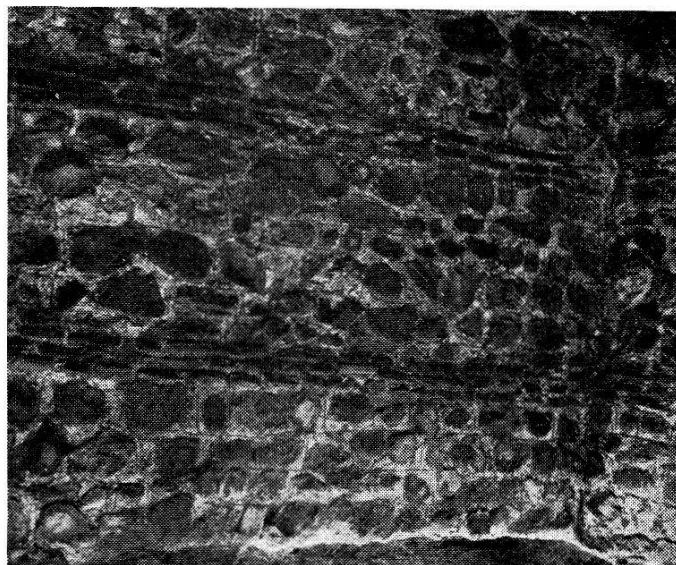
Fig. 71  
Cave R''<sub>3</sub>. Détail de l'appareil mural.

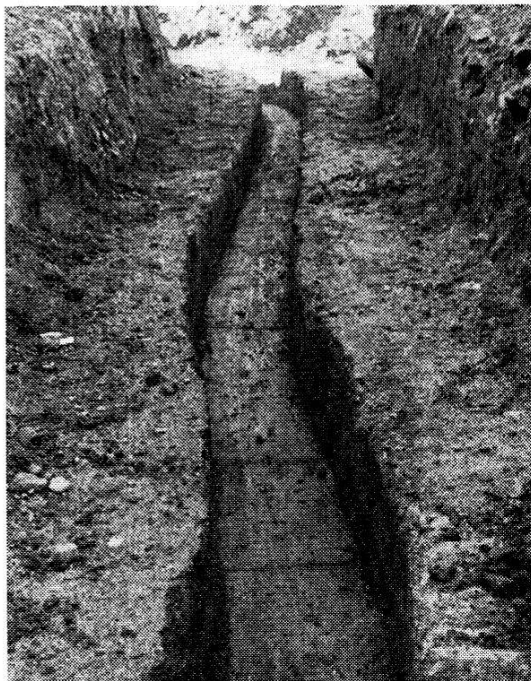
Fig. 73  
Le canal pour les eaux usées.  
Partie visible dans la case R''<sub>1</sub>.

La seconde unité est formée par les cases S'', O'', Q'', R''<sub>1</sub> et la cour P''. Elle devait servir à des fins artisanales. Cela est prouvé par une curieuse rigole en pente (voir fig. 72) qui devait déverser ses eaux dans la coulisse souterraine qui traverse la case S'' en direction est-ouest. En outre, une canalisation pour les eaux usées prend son départ dans la case Q'' (voir fig. 73). Ce

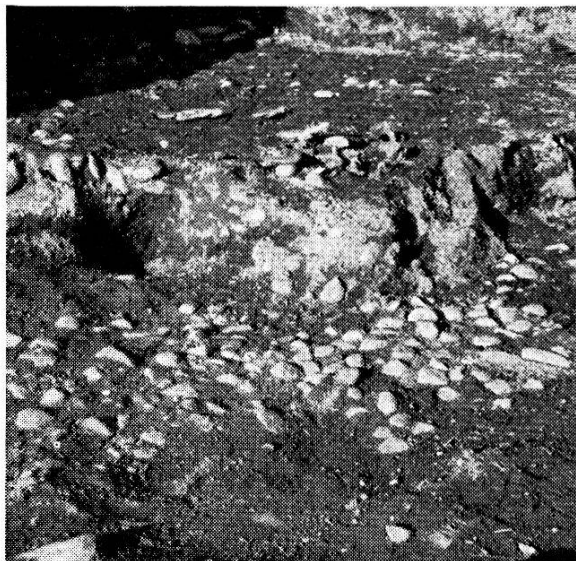
Fig. 76  
Coupe à travers le *cardo*.

Notons encore que le *cardo* a deux pavages superposés (voir fig. 76) ce qui est normal pour une rue aussi fréquentée et qui doit avoir servi pendant au moins trois siècles.

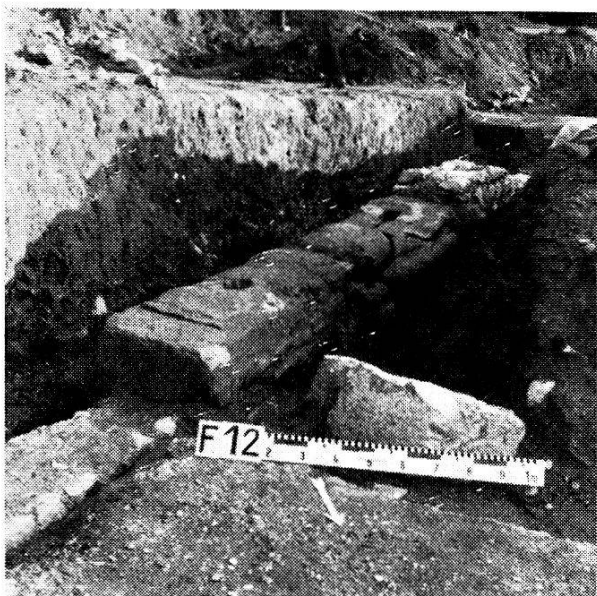
Fig. 78. — Seuil en pierre de molasse entre la case K et le portique.

Les portes étaient ornées de grands seuils en pierre de molasse (voir fig. 78). Tandis que la partie sud du secteur ne comporte que d'assez petits locaux (dont un seul avec hypocauste : F, voir fig. 83, 84 et 85), la partie nord a plutôt un aspect seigneurial. La case N possède un sol en mortier et une entrée bien solides (voir fig. 79). Le sol de la chambre adjacente (P) est couvert en partie d'un dallage de tuiles sur lequel reposent deux socles en pierre de

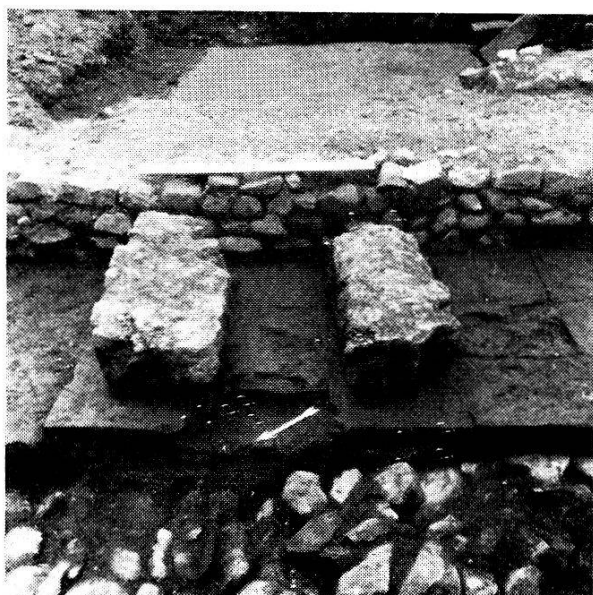
Fig. 80. — Socles en pierre de molasse reposant sur un dallage de tuiles dans la case P.

molasse (voir fig. 80) dont nous ne nous expliquons pas la signification. Une rigole traverse les cases O et L et déverse ses eaux dans la canalisation du *cardo*. Un hémicycle formé de tuiles occupe la paroi ouest de la case L (voir fig. 81 et 82) sans que nous puissions en définir la fonction. Serait-ce un petit jet d'eau ?

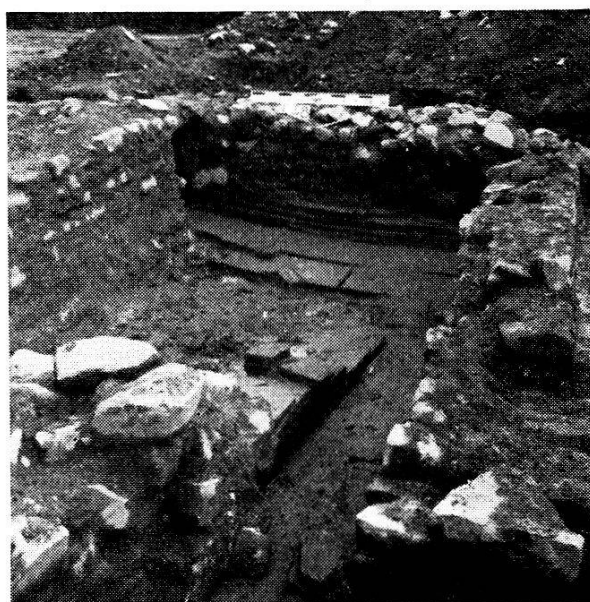
Fig. 81. — Coulisse dans la case L.  
Vue prise du sud-est.

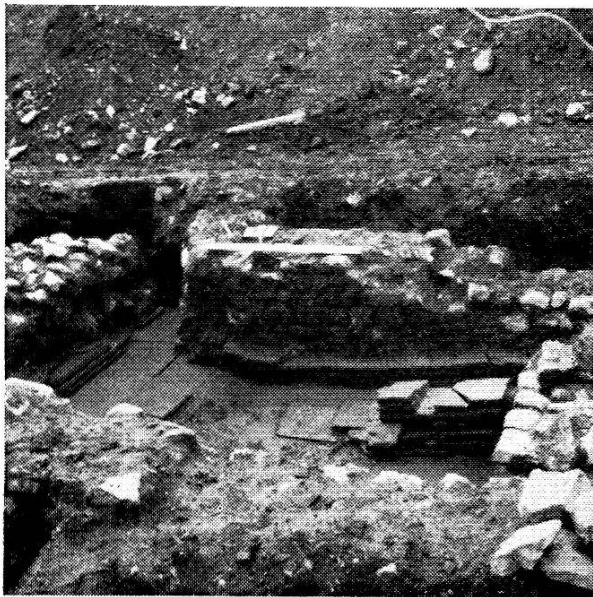
Fig. 82. — Coulisse de la case L.  
Vue prise du sud.

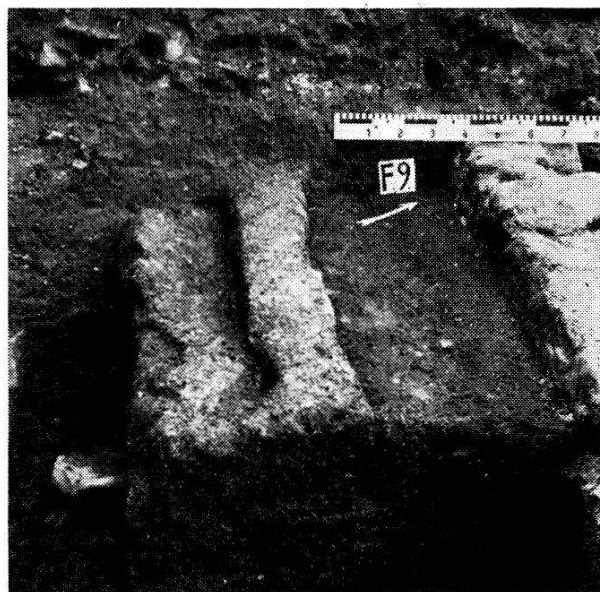
Fig. 88. — Coulisse en mortier trouvée dans la case R.

Dans un sondage restreint traversant les cases C, R et B, nous avons pu constater la présence d'une période de construction antérieure (voir fig. 86). Les murs ont la même orientation que leurs successeurs. Un bout de colonne semble marquer l'emplacement d'une colonne centrale qui soutenait la toiture d'une grande chambre (voir fig. 87). Une coulisse en mortier (voir fig. 88) appartient à la même période.

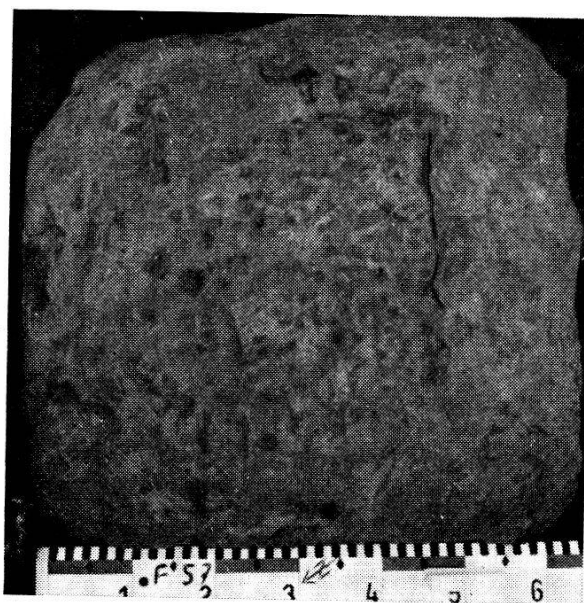
Fig. 93. — Empreinte du pilier sur un bloc calcaire.

Du côté est du secteur monte une ruelle flanquée de portiques dont il ne restait que peu de traces. Quelques soubassements de piliers montraient encore l'empreinte des poteaux (voir fig. 93).

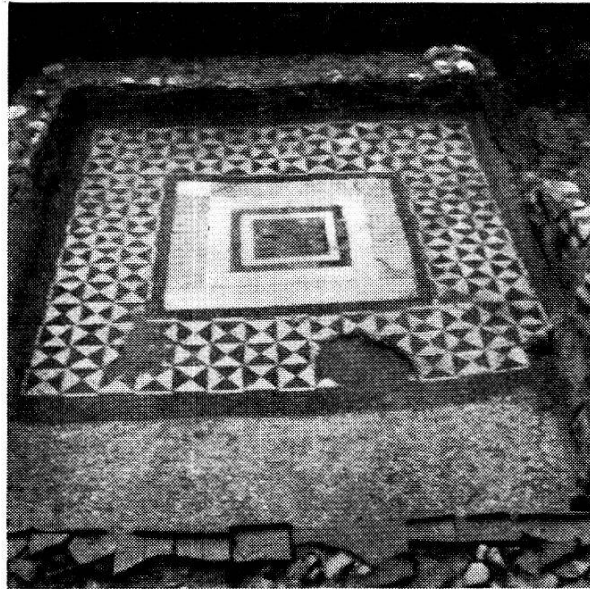
Fig. 95  
Mosaïque de la chambre Q.

Une première maison devait comprendre les cases N à S. Elle nous intéresse surtout à cause de la mosaïque retrouvée dans la

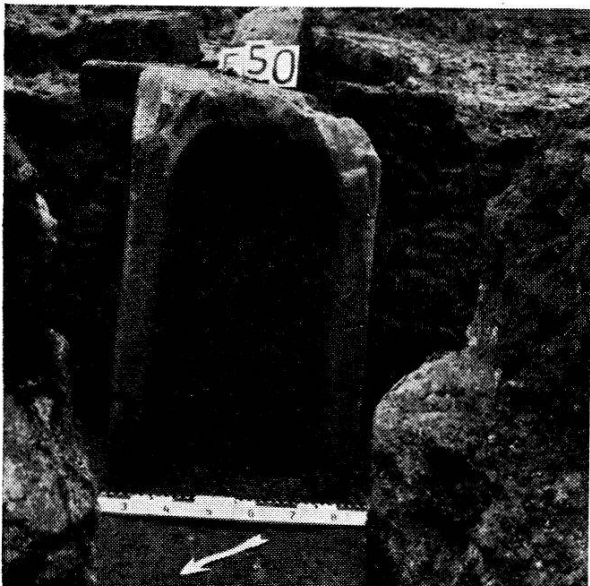
Fig. 99. — Niche formée par un bloc de molasse posé vers la paroi est de la case M.

<sup>1</sup> Le bloc en molasse trouvé dans la case M serait-il un *lararium*? (voir fig. 99).

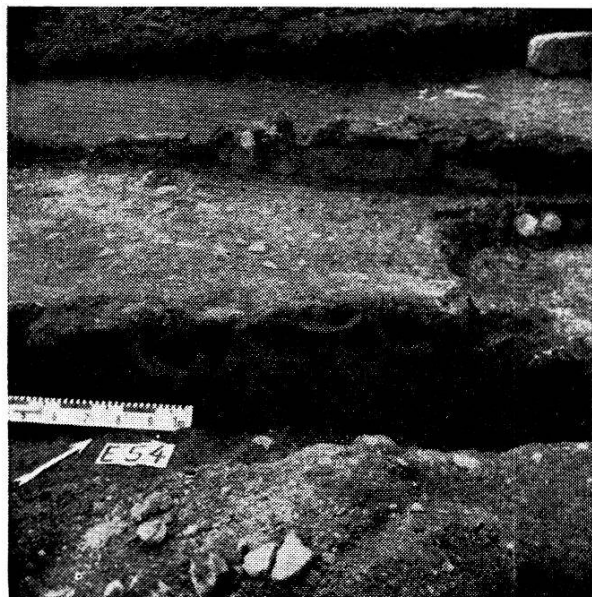
Fig. 103. — Sol en mortier de la case O et mur mitoyen entre les cases O et M.

revêtement du mur mitoyen entre les cases O et M (voir fig. 103) et par un fragment qui témoigne d'un sol en fougère.

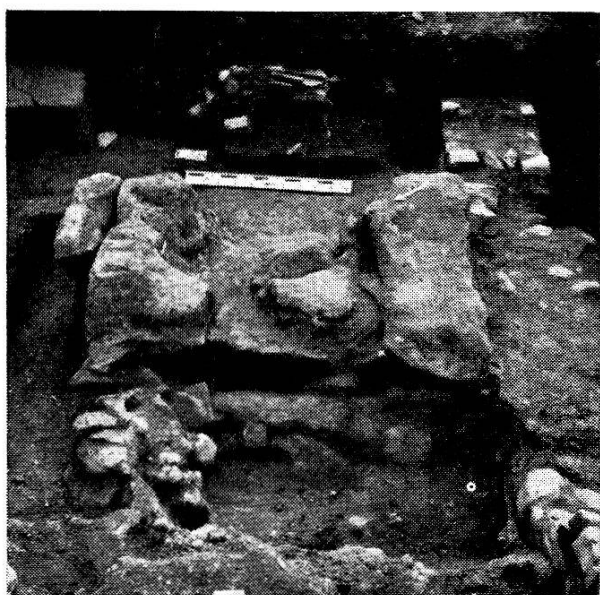
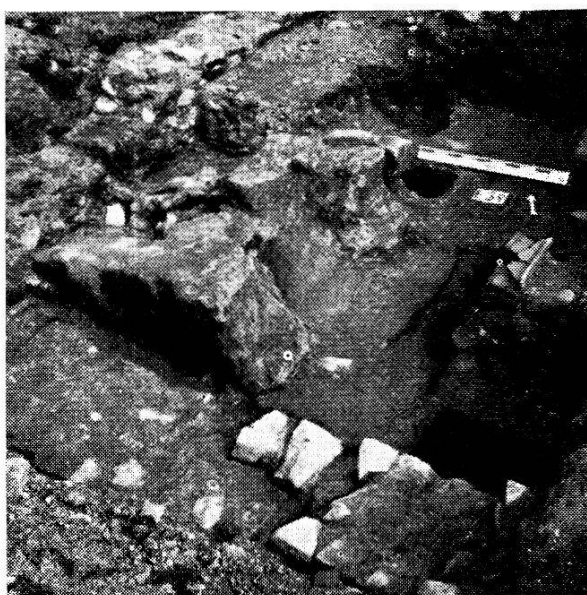
Fig. 105. — Foyer dans la case G.  
Vue prise du nord-ouest

Fig. 106. — Foyer dans la case G.  
Vue prise du sud.

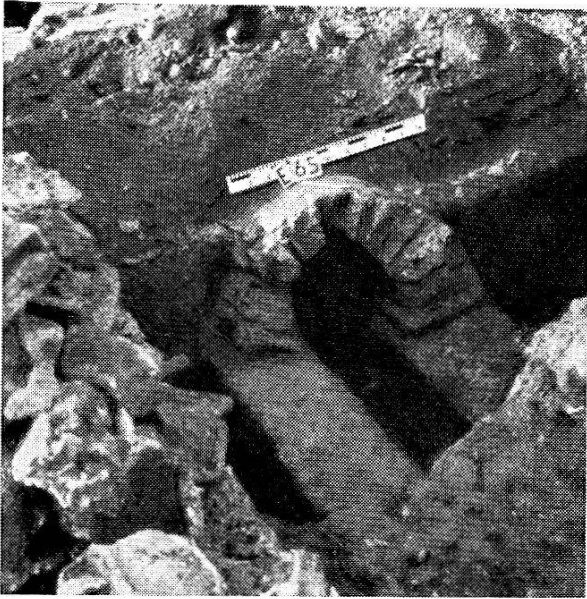
Fig. 114. — Canalisation à l'entrée de la case T.
