# Lousonna : les fouilles entreprises jusqu'en 1963 dans les vicus romain de Lausanne (Vidy)

Zeitschrift: **Revue historique vaudoise**

Band (Jahr): **71 (1963)**

*Les fouilles entreprises jusqu'en 1963 dans le vicus romain  
de Lausanne (Vidy)*

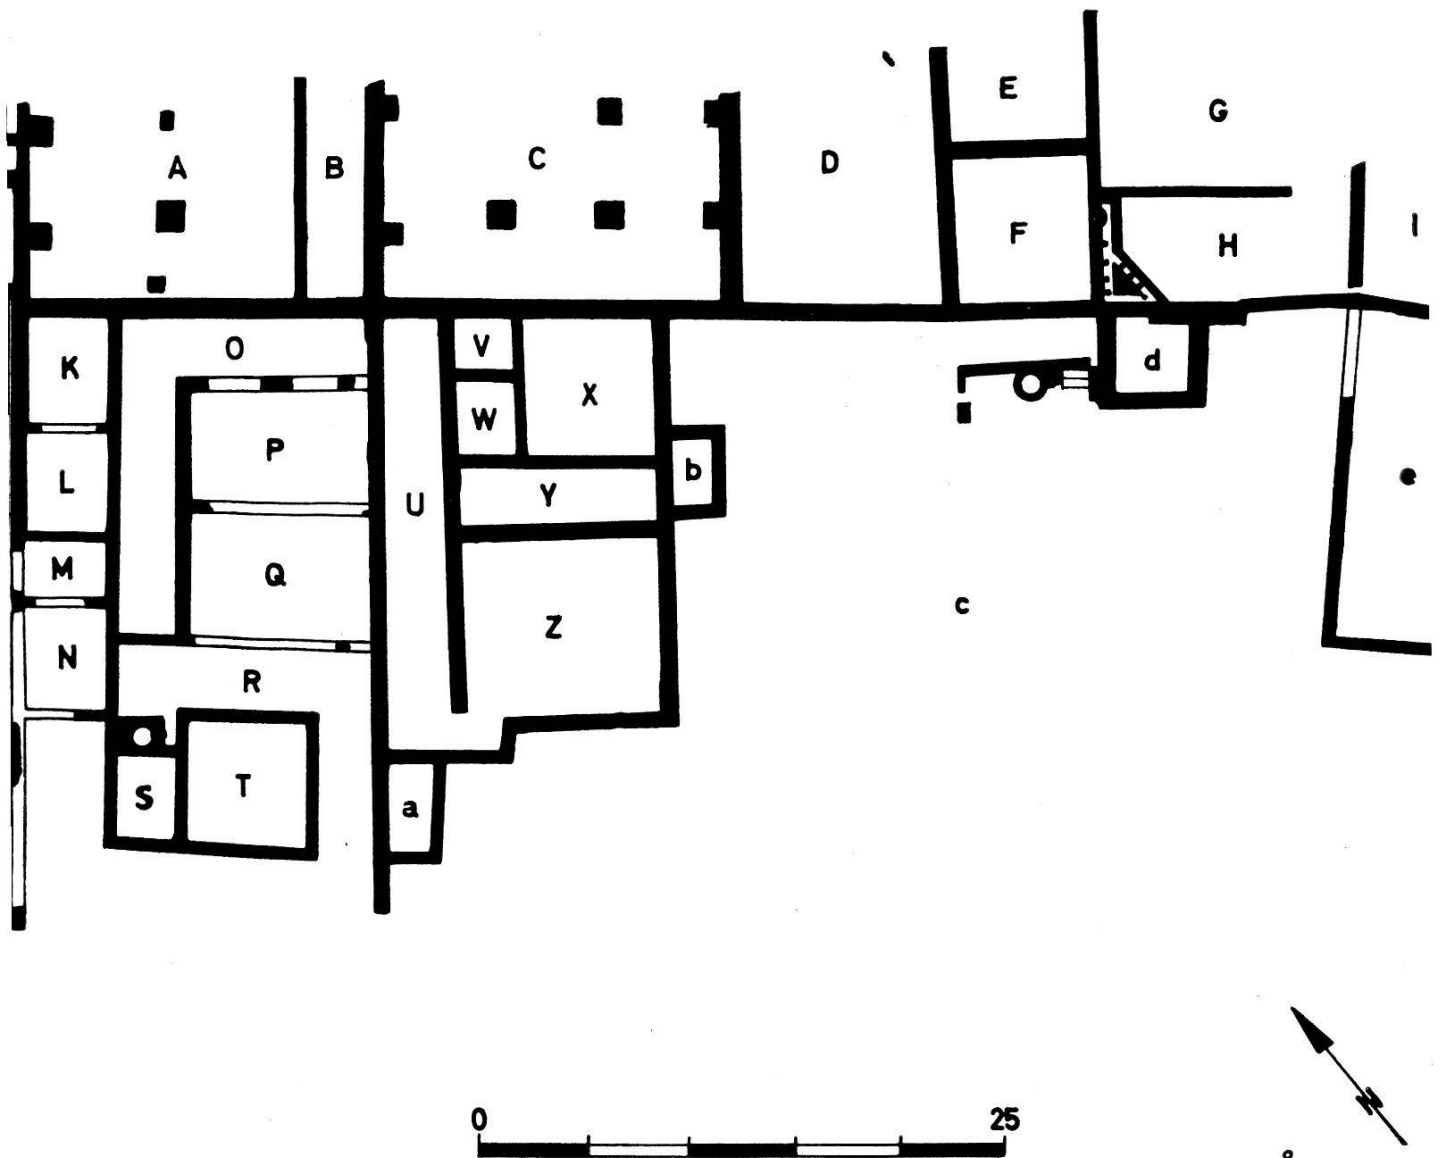
Fig. 135. — Plan du secteur 24. Echelle 1 : 500.

Cette partie du *vicus* frappe tout d'abord par un grand mur rectiligne de plus de 70 m de long et qui sépare les cases A à I de la zone méridionale. L'interprétation du complexe est rendue difficile par une grande dévastation dans la zone c où aucune trace d'habitation n'a pu être repérée. La présence d'un escalier situé à l'ouest de la case d prouve à elle seule qu'il devait exister d'autres murs dans les environs. Il n'est pourtant pas exclu qu'une partie de la zone c formait une place.

L'ensemble architectural le plus intéressant est sans doute le groupe des cases A-B-C. L'interprétation la plus vraisemblable de ces deux halles est celle d'un marché couvert. Vu que nous sommes ici à quelques pas du *decumanus maximus*<sup>1</sup> et que ce genre de bâtiments faisait jusqu'alors défaut, cette interprétation ne pourrait surprendre. Elle entraîne néanmoins une question importante : jusqu'à présent, toutes les maisons longeant le *decumanus maximus* donnaient apparemment sur cette rue principale. Si les halles A et C sont des marchés (et, par conséquent, des édifices publics), la maison comprenant les cases K à T et celle formée par les cases U à Z n'avaient pas accès à l'artère principale de la ville. Le grand mur mitoyen serait-il donc (au moins au sud des cases A à D) témoin d'un remaniement postérieur de toute la zone en ce sens que la commune devint possesseur du terrain le long du *decumanus maximus* et que le reste du secteur aurait dû s'orienter vers un autre *decumanus*<sup>2</sup> qui devait sans doute exister entre la partie fouillée du *vicus* et le lac ? Nous n'en savons rien.

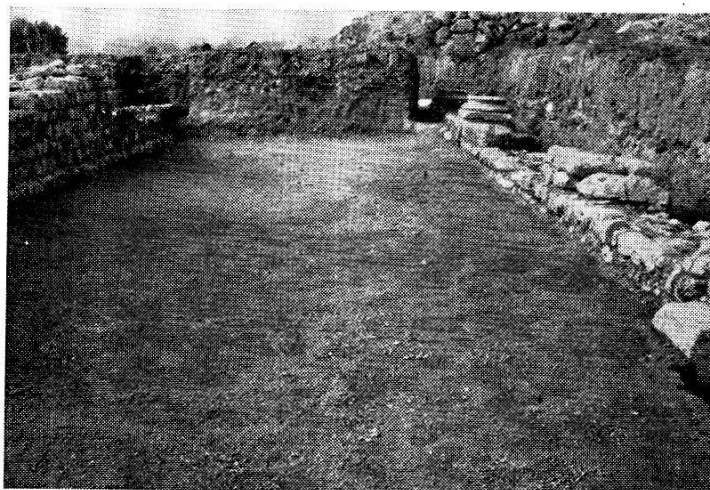
Fig. 147  
Vue du portique.

L'extrémité d'une route qui avait été trouvée dans une des tranchées vers l'est continuait dans la surface libre. Cette route était bordée, au sud, par un mur partiellement couvert de grands blocs de molasse, sur lesquels furent retrouvées deux bases de colonnes *in situ*. C'était le portique d'une maison, dont le mur extérieur fut dégagé peu après (voir fig. 147).

probablement par le premier couloir au nord ; quoique nous n'ayons trouvé aucune trace de la porte (ni le seuil, ni les jambages), l'entrée était marquée au portique par l'un des blocs de molasse qui avait été creusé par l'usure des pas.

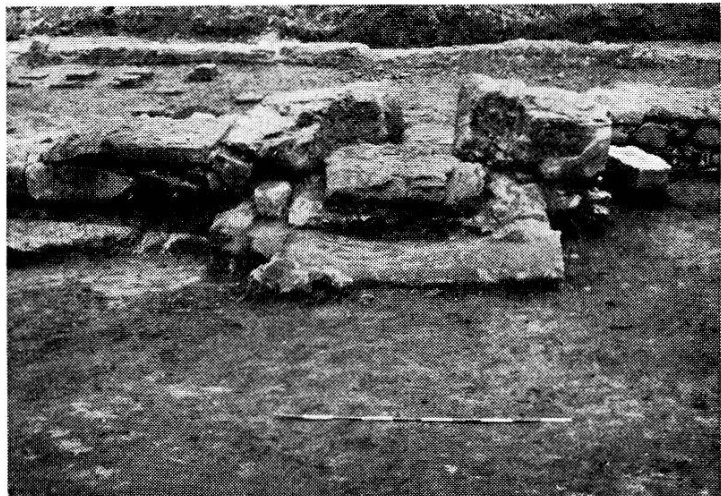
Fig. 148. — *Praefurnium* 1.

La première pièce à l'ouest, donnant dans le couloir, contenait une couche épaisse de terre noire, mêlée de cendres et de charbon. Un *praefurnium* construit au niveau du sol donnait sur un hypocauste adjacent (voir fig. 148). Un deuxième *praefurnium* dans la même pièce, enfoncé dans le sol et accessible par une marche (voir fig. 149), alimentait un autre hypocauste, situé vers le sud. Les deux *praefurnia* étaient soigneusement construits en gros blocs de molasse. Plusieurs piliers de briques étaient conservés dans les deux hypocaustes, dont le mortier du sol contenait comme d'habitude du tuileau. Dans l'un des coins de l'hypocauste de la pièce n° 7 était conservée une partie du sol supérieur, celui-ci en mortier aussi. Sur le mur, le crépi montrait encore les traces des

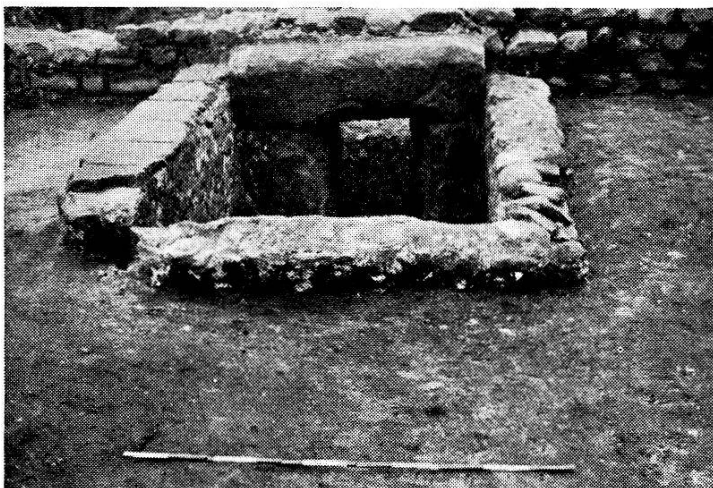
Fig. 149. — *Praefurnium* 2.
