# Le temple de Cully

Autor(en): **Margot, Pierre**

Zeitschrift: **Revue historique vaudoise**

Band (Jahr): **76 (1968)**

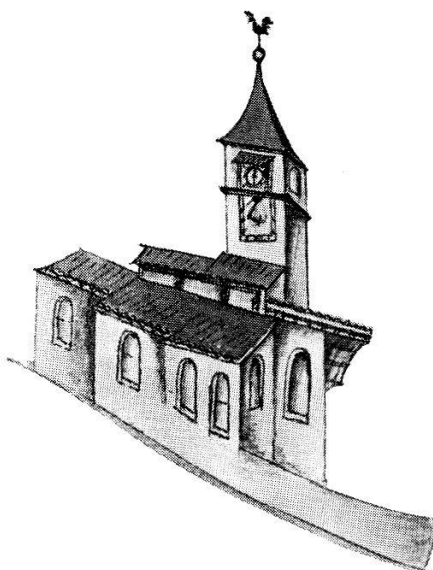
Dessin sur le plan de 1711

Le plan perspectif de 1711, malgré ses défauts, permet de préciser quelque peu ce qu'était, en élévation, l'édifice que les plans de 1840 et 1912 nous ont révélé. On voit une nef couverte d'une toiture décomposée en deux éléments : un appentis contre la face sud de la tour et un toit à deux pans sur la partie ouest, toit dont le faîte est légèrement plus bas que le sommet de l'appentis. Cette nef est contre-butée au sud par trois contreforts. Au sud de la nef apparaissent les constructions plus basses des chapelles ; à l'ouest des chapelles, ce qui semble une troisième construction, avec une fenêtre, doit être en réalité la prolongation de la nef. Enfin, à l'est, le chœur est curieusement représenté par un pan de mur percé d'une fenêtre et couvert d'un toit difforme qui semble pendre vers le nord-est.

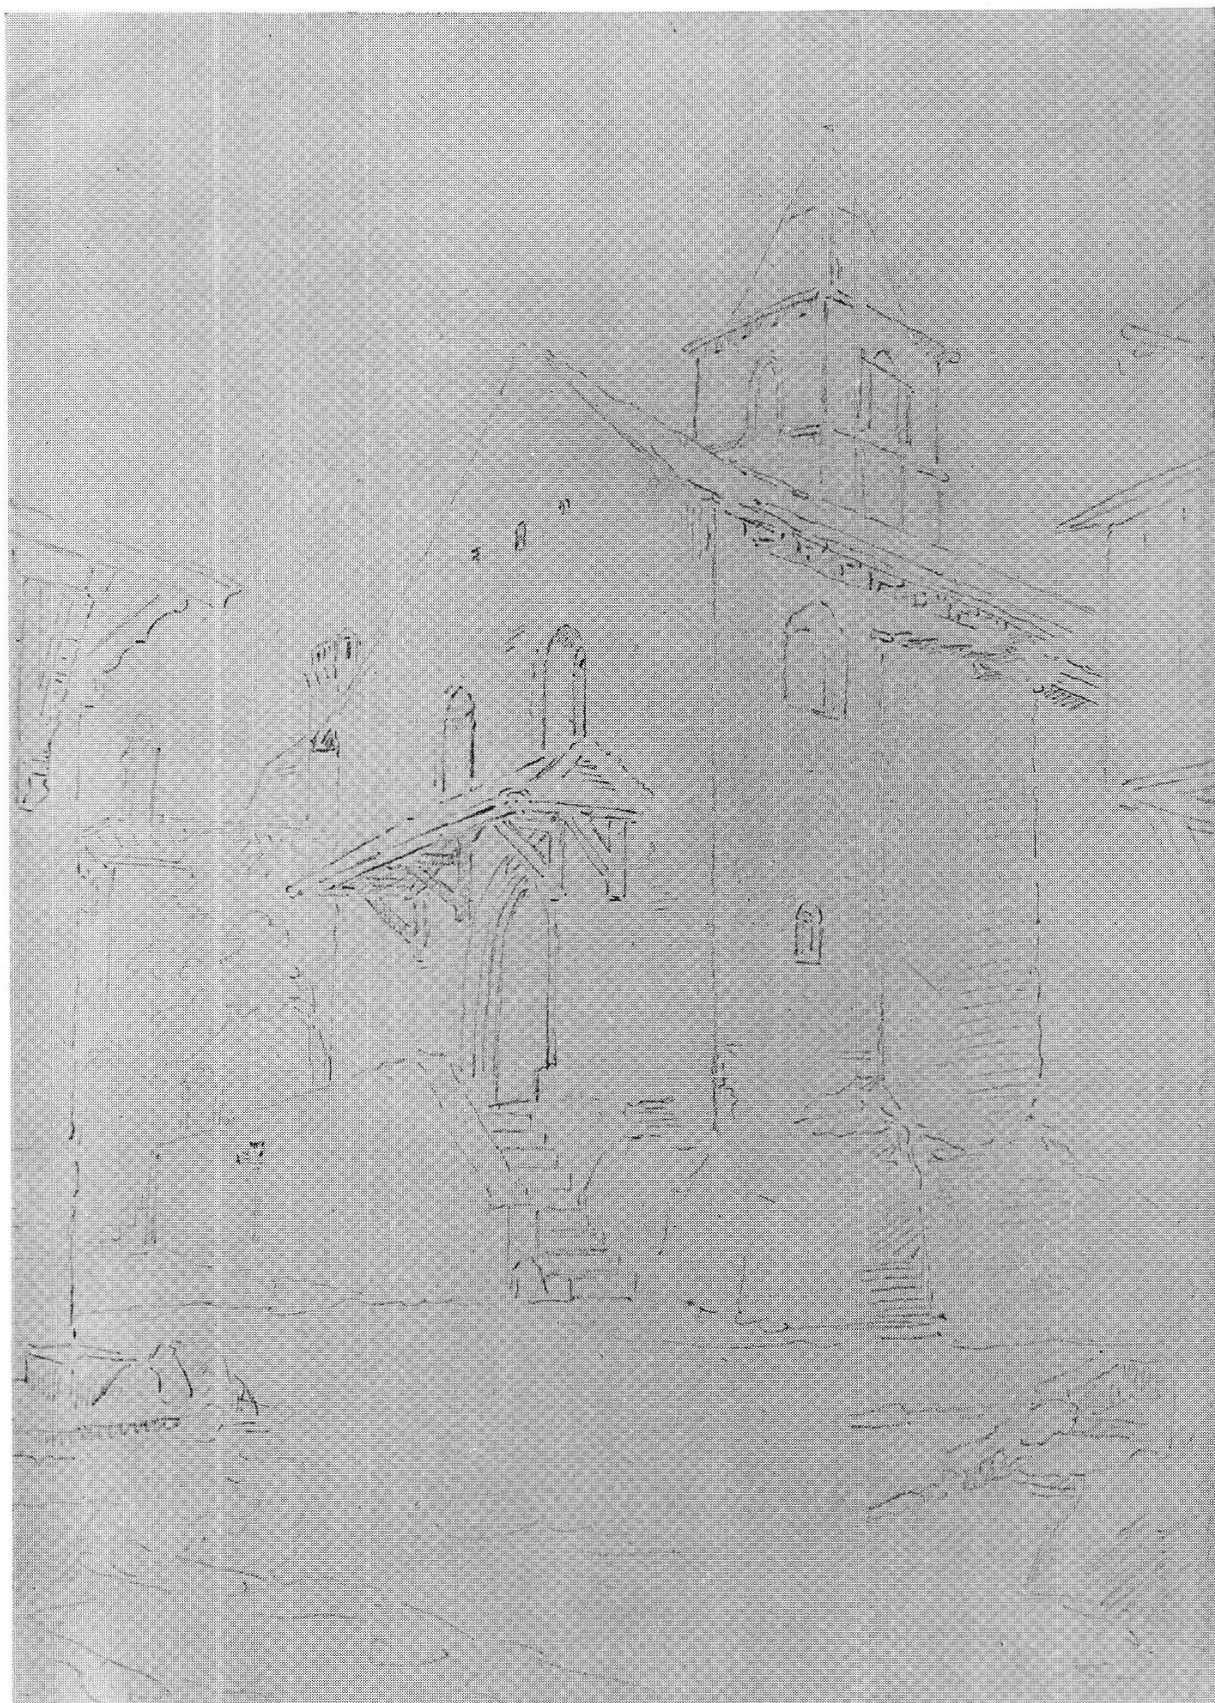
L'église de Cully avant 1856  
Dessin attribué à Samuel Naef

Quant à la façade occidentale, que représente le dessin attribué à Samuel Naef, elle montre sous un simple pignon de maçonnerie deux fenêtres symétriques, surmontant l'auvent du porche qui protège l'entrée principale en arc brisé.
