Andrinopel

Autor(en): **Rebold, J.**

Zeitschrift: **Revue Militaire Suisse**

Andrinople.

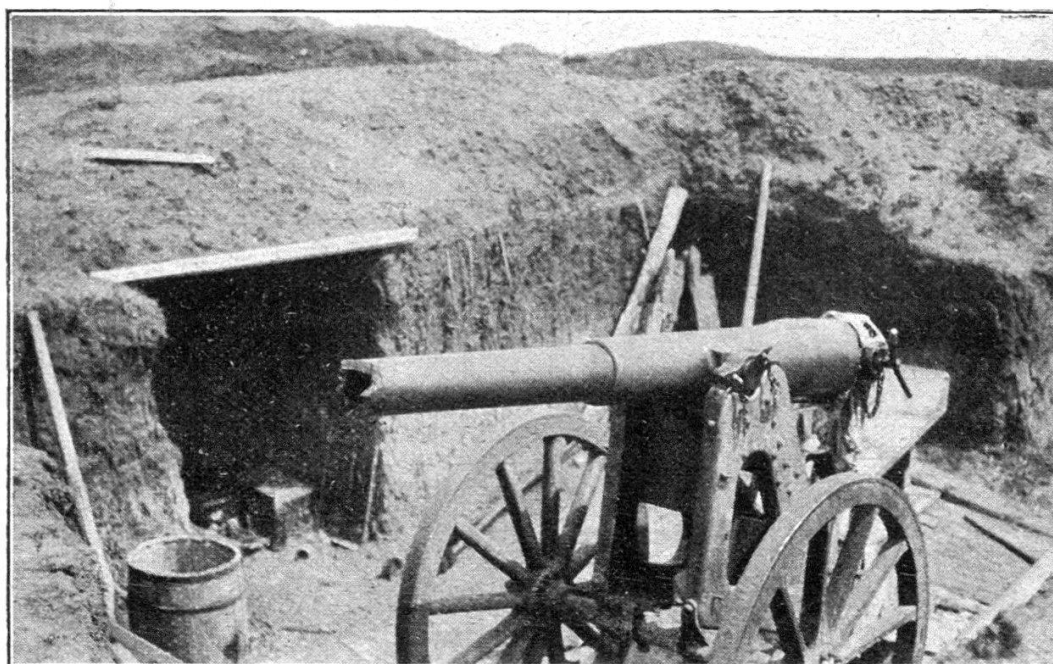
Fig. 11. — Canon turc de 10 cm. brisé à la bouche.

l'ordre aux autres secteurs de détruire tout le matériel de guerre et de faire sauter les magasins à munitions. Cet ordre ne fut exécuté qu'en partie. Un seul magasin, celui du fort Marasch, au front Sud, sauta avec un fracas formidable ; environ la moitié des pièces de forteresse du front Nord-Ouest furent rendues inutilisables en faisant sauter une cartouche d'explosif près de la bouche (fig. 11). Beaucoup de magasins de vivres et d'équipements, beaucoup de chevaux furent tués, et, d'une manière générale, on détruisit tout ce que le temps permit de détruire.
