Vorbereitung und Durchführung der Restaurationsarbeiten am Mariaberg

Autor(en): **Bayer, Albert**

Zeitschrift: **Rorschacher Neujahrsblatt**

Band (Jahr): **67 (1977)**

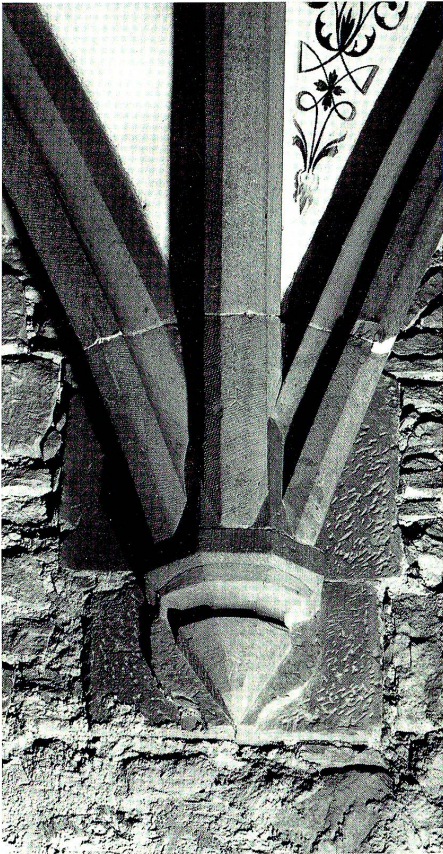
Überarbeiten schadhafter Partien der Rippenkonsolen.
