# Vorbereitung und Durchführung der Restaurationsarbeiten am Mariaberg

Autor(en): **Bayer, Albert**

Zeitschrift: **Rorschacher Neujahrsblatt**

Band (Jahr): **67 (1977)**

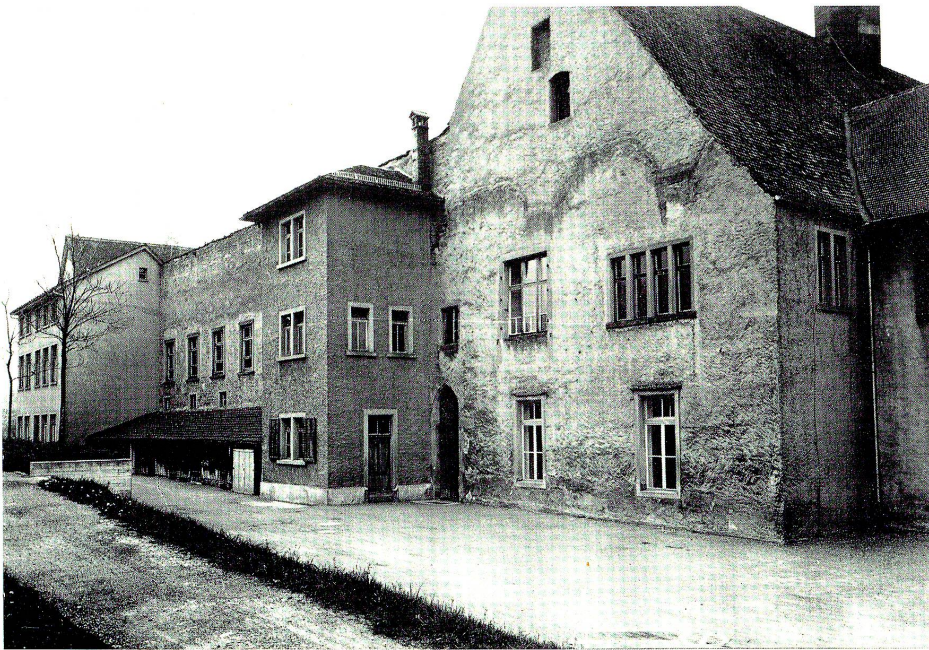
Alter Zustand der Südfassade mit den Anbauten aus dem 19. Jahrhundert.

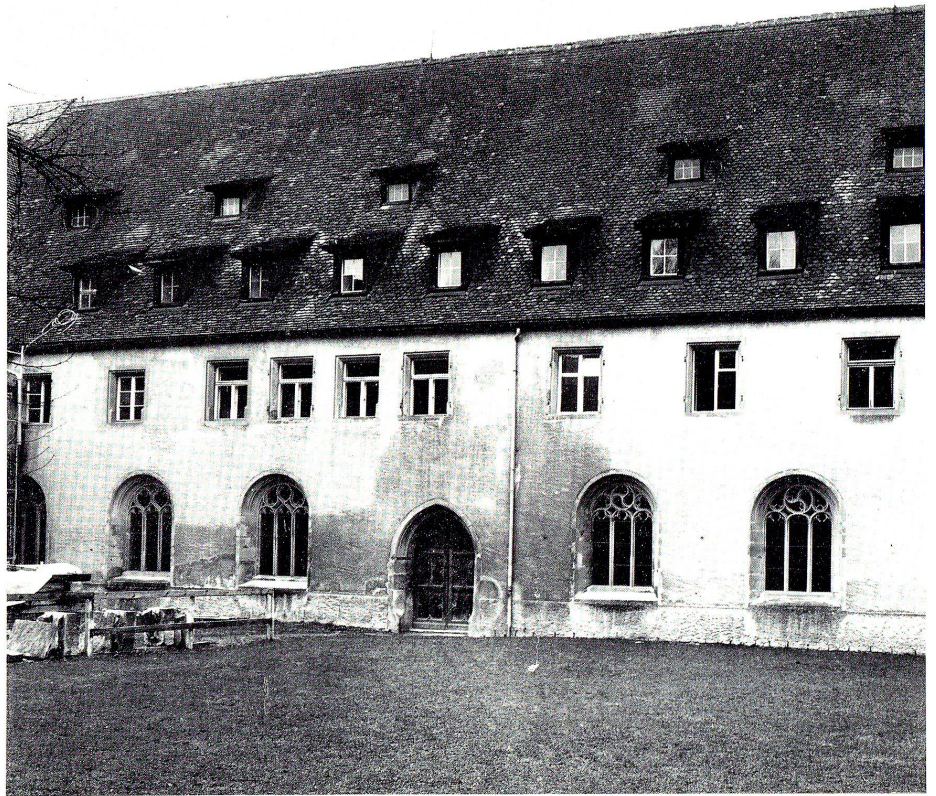
Innenhof-Ansicht des Westflügels vor Restauration. Die zahlreichen Dachgauben aus dem 19. Jahrhundert dienen den Schlafräumen des Internats.

Ein nicht geringes Problem brachte die Ausräumung der Schlafzimmer des Internates im Dachgeschoss des Westflügels. Aus feuerpolizeilichen Gründen sollten in den holzreichen Partien der drei Altflügel keine Nutzräume mehr eingebaut werden. Vielmehr wurde vorgeschrieben, durch Einbau mehrerer feuersicherer Trennwände eine raumgreifende Brandgefahr auf kleinere Partien einzuschränken. Schon bei den Vorbereitungsarbeiten wurde im Zeitplan festgehalten, bis zu welchem Zeitpunkt neue Räume zur Verfügung stehen müssten, sollte der Internatsbetrieb keine Unterbrechung erfahren. Das von anderer Seite im Auftrag des Regierungsrates ausgearbeitete Projekt für ein Internatsgebäude auf der Westseite des Altbaues fand in der Folge beim Souverän leider keine Gnade. Wenn es auch dabei bleibt, dass die Schlafzimmer im restaurierten Gebäude keinen Platz mehr finden, so bedeutete dieser ablehnende Volksentscheid

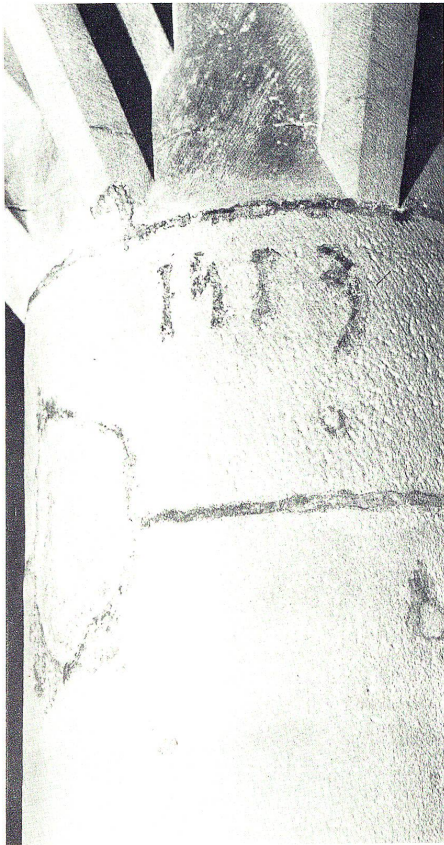
Unsachgemässe Flickarbeiten früherer Jahrzehnte müssen nach den heutigen Richtlinien der Denkmalpflege ersetzt werden.

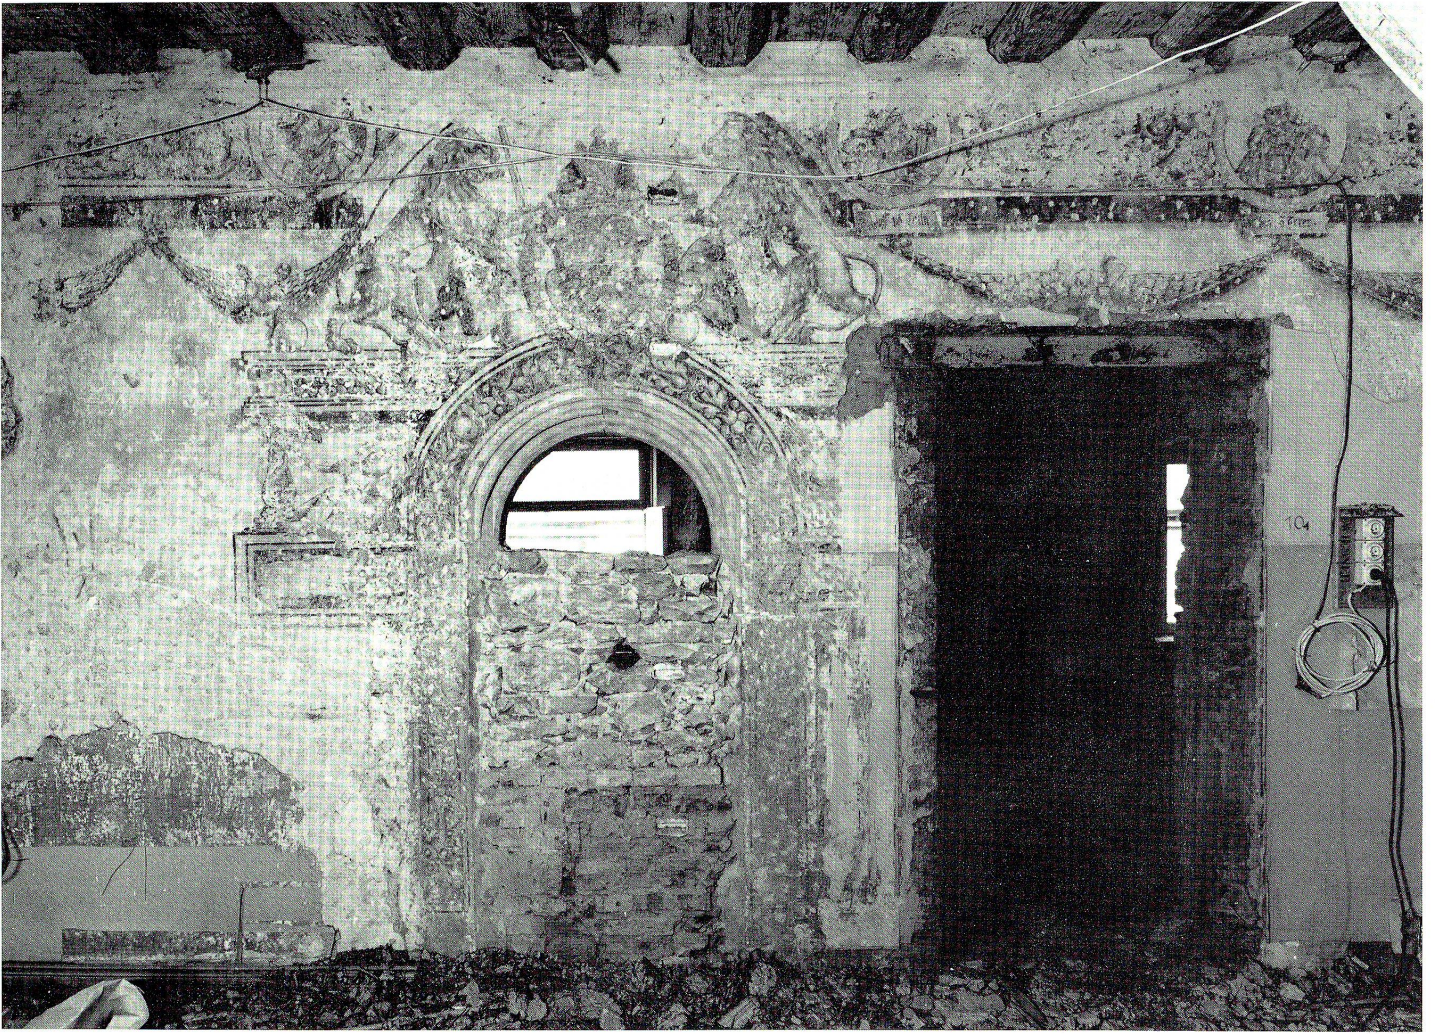
Freilegung von Renaissancemalereien und Rundbogenportal im Korridor West des Obergeschosses.

Da zur gleichen Zeit im Obergeschoss ganz überraschend unter den Putzflächen der Korridorwände grössere Partien von Renaissance-Malereien freigelegt werden konnten, ferner geschnitzte Holzsäulen, allerdings zum Teil in schlechtem Zustand, sowie bemalte Balkendeckenpartien zum Vorschein kamen, konnte man sich ein Bild vom Raumzustand vor den Umbauten des 18. Jahrhunderts machen. Die entdeckten Malereien erwiesen sich von einer Qualität und Bedeutung, dass Denkmalpfleger und

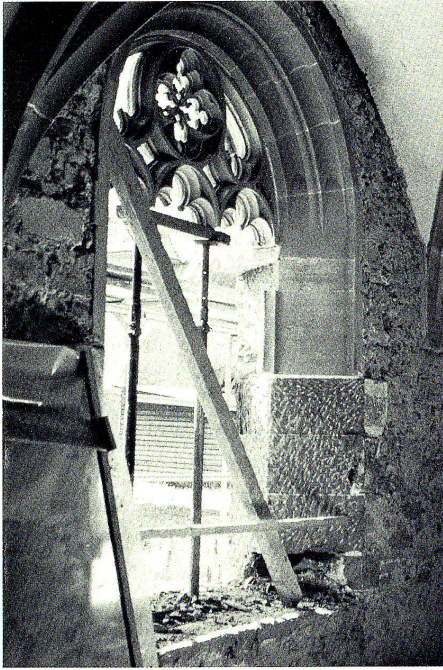
Partielles Erneuern bzw. Ersetzen der Fenstereinfassungen und Masswerke im Kreuzgang.

Das vom Steinbruch angelieferte rohe Werkstück wird an Ort bearbeitet: herausarbeiten einer Masswerkpartie für Kreuzgangfenster.

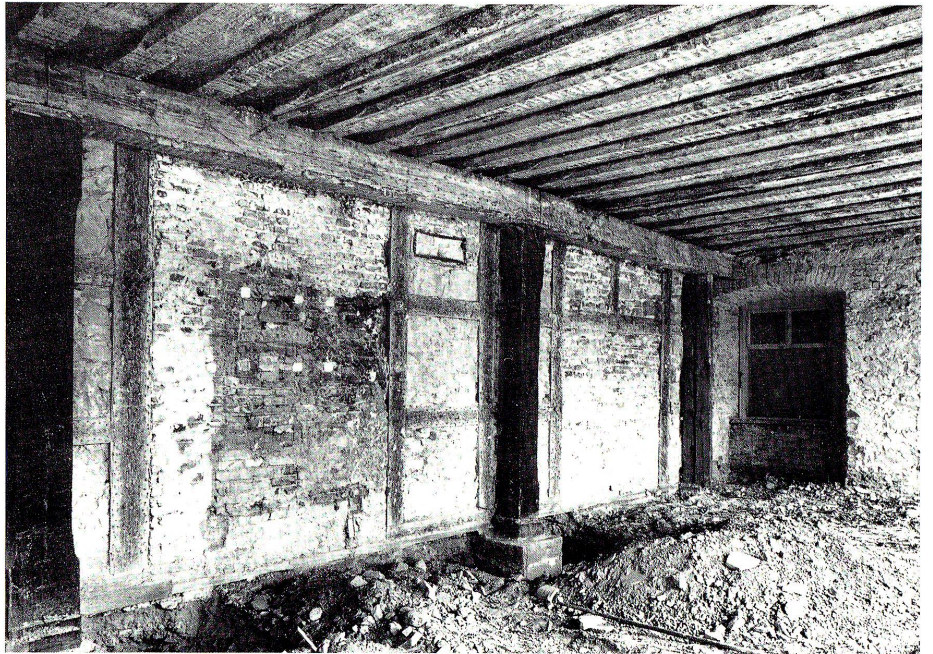
Freilegen der gotischen Holzbalkendecke und geschnitztem Mittelpfeiler der früher zweiachsigen Hallenräume im Obergeschoss Westflügel. Die Gangwand wurde im 19. Jahrhundert eingefügt.

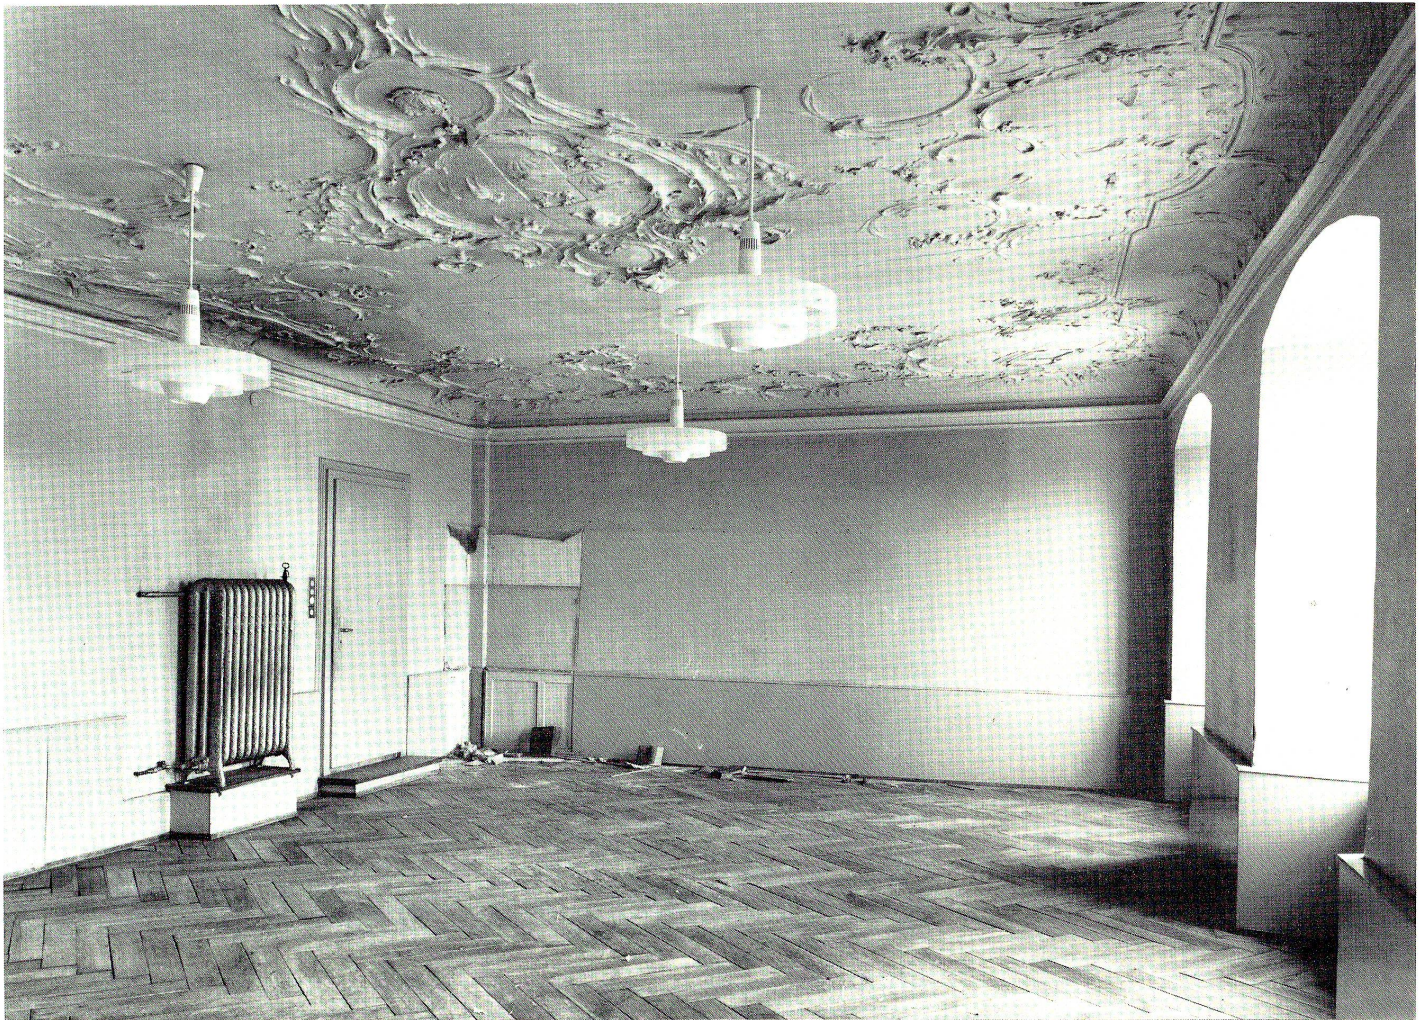
Mit Lampen «gezierte» Stukkdecke im Obergeschoss  
West, eines der ehemaligen Fürstenzimmer.

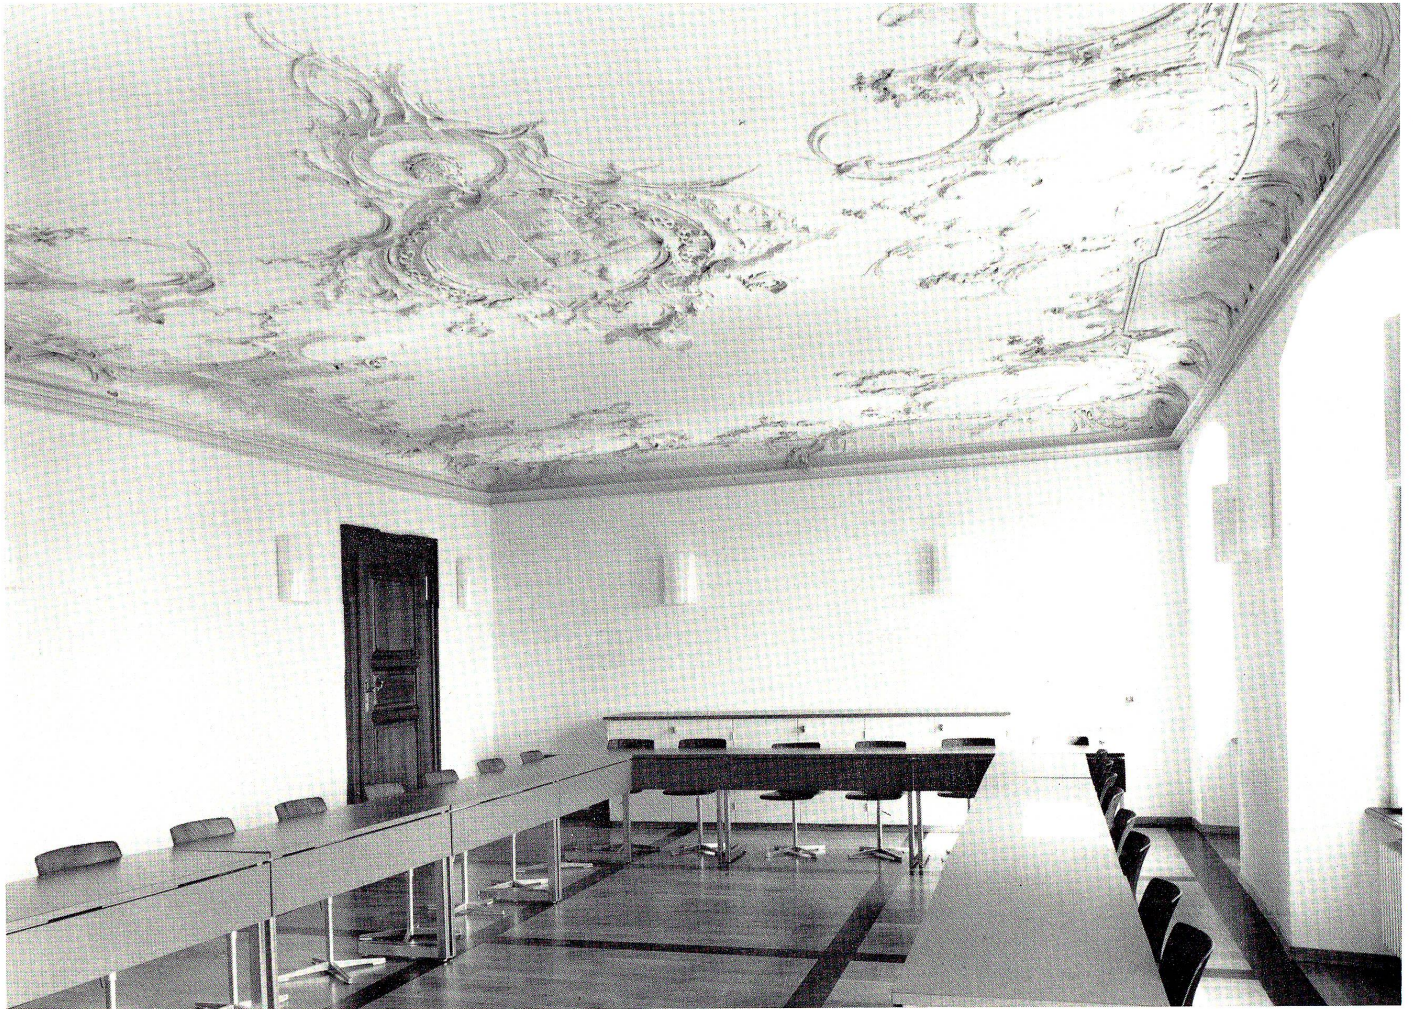
Die schönen Stukkarbeiten von 1767 nach der  
Restauration.

Im Obergeschoss des Westflügels sind vor allem in den nördlichen kleineren Räumen wertvolle Stukkarbeiten aus dem letzten Drittel des 18. Jahrhunderts vorhanden, die ebenfalls eine sorgfältige Überarbeitung erfuhren. Ich verweise hier auch auf die entsprechenden Abbildungen.
