Zeitschrift: **Schaffhauser Beiträge zur Geschichte**

Fünf Schaffhauser Eisenbahnbilder aus der Zeit des Zweiten Weltkrieges

von J ü r g Z i m m e r m a n n

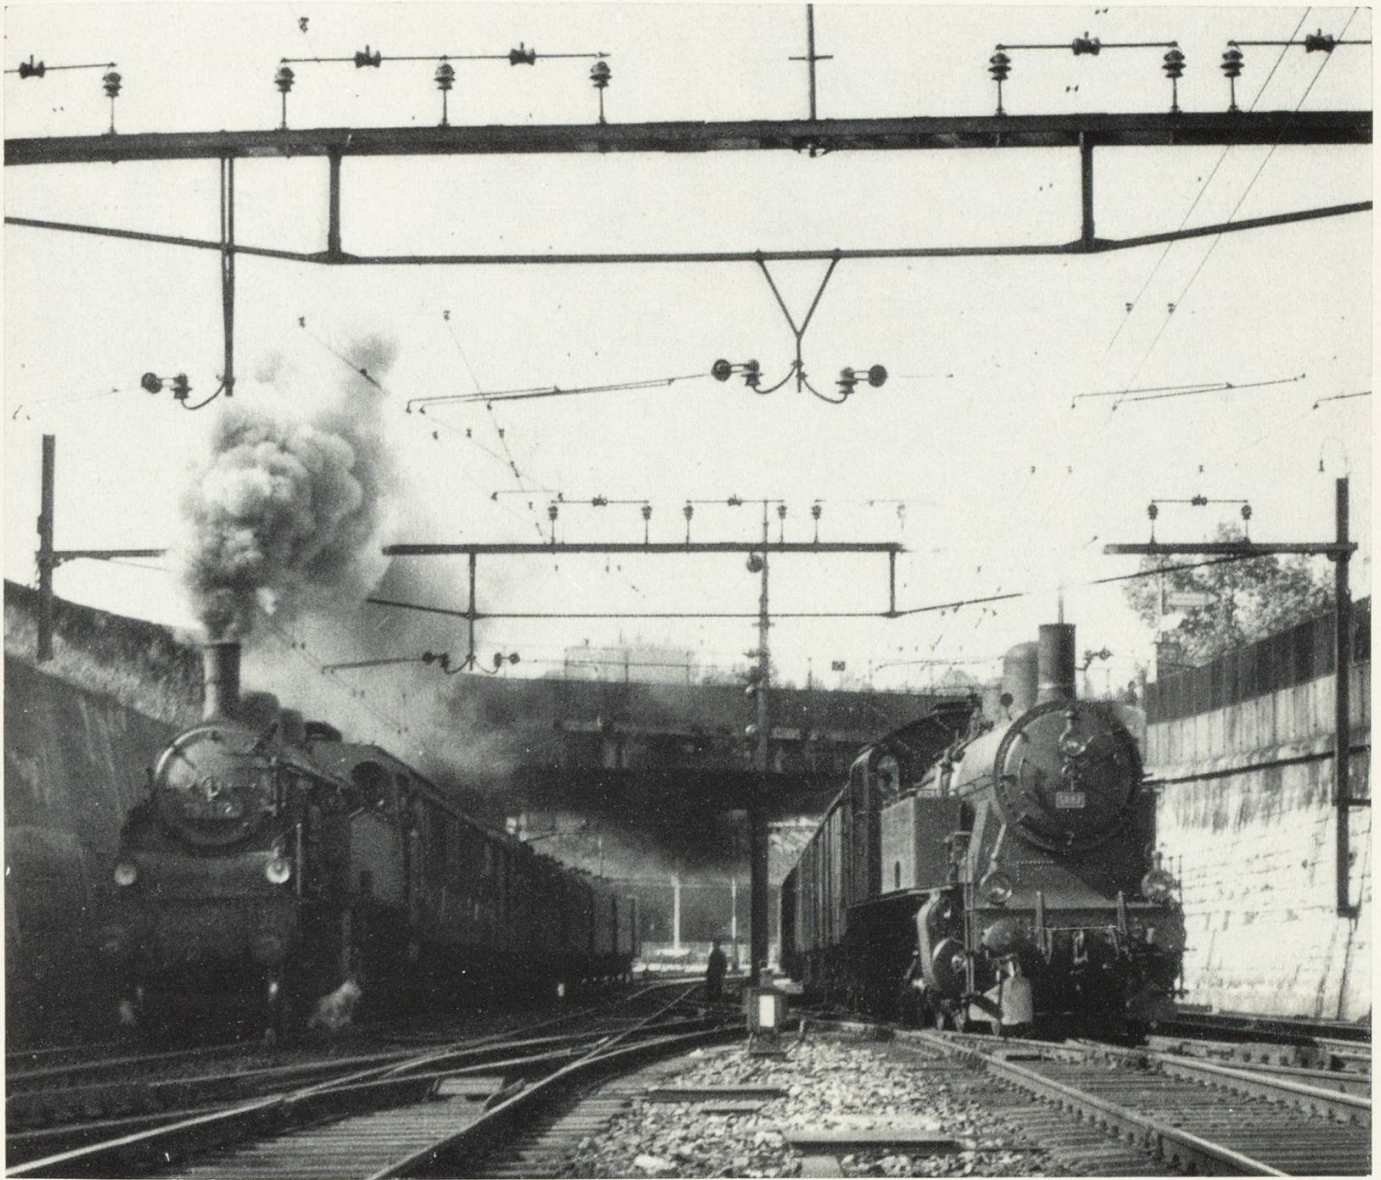
Bild 1

Ausfahrt aus dem Bahnhof Schaffhausen: Links im Bild nimmt eine badische VIc (DR-Baureihe 75) die Steigung nach Neuhausen am Rheinfall in Angriff. Das war eine der zuverlässigen und beliebten 1' C 1'-Lokomotiven, die auf der Hochrheinstrecke Singen—Schaffhausen—Waldshut jahrzehntelang den Personenzugsdienst versahen. Manche Leser werden sich noch an das rhythmische Stampfen der Luftpumpe erinnern, wenn eine dieser Maschinen im Bahnhof Schaffhausen auf die Abfahrt in Richtung Trasadingen oder Thayngen wartete. — Bei der Maschine rechts handelt es sich um eine Tenderlokomotive Eb 3/5 der Schweizerischen Bundesbahnen. Diese Lokomotiven waren in einer Serie von neun Stück für die Bodensee-

Toggenburg-Bahn erbaut worden; nach der Elektrifizierung dieser Bahn in den Jahren 1931/32 wurden sie an die SBB verkauft.

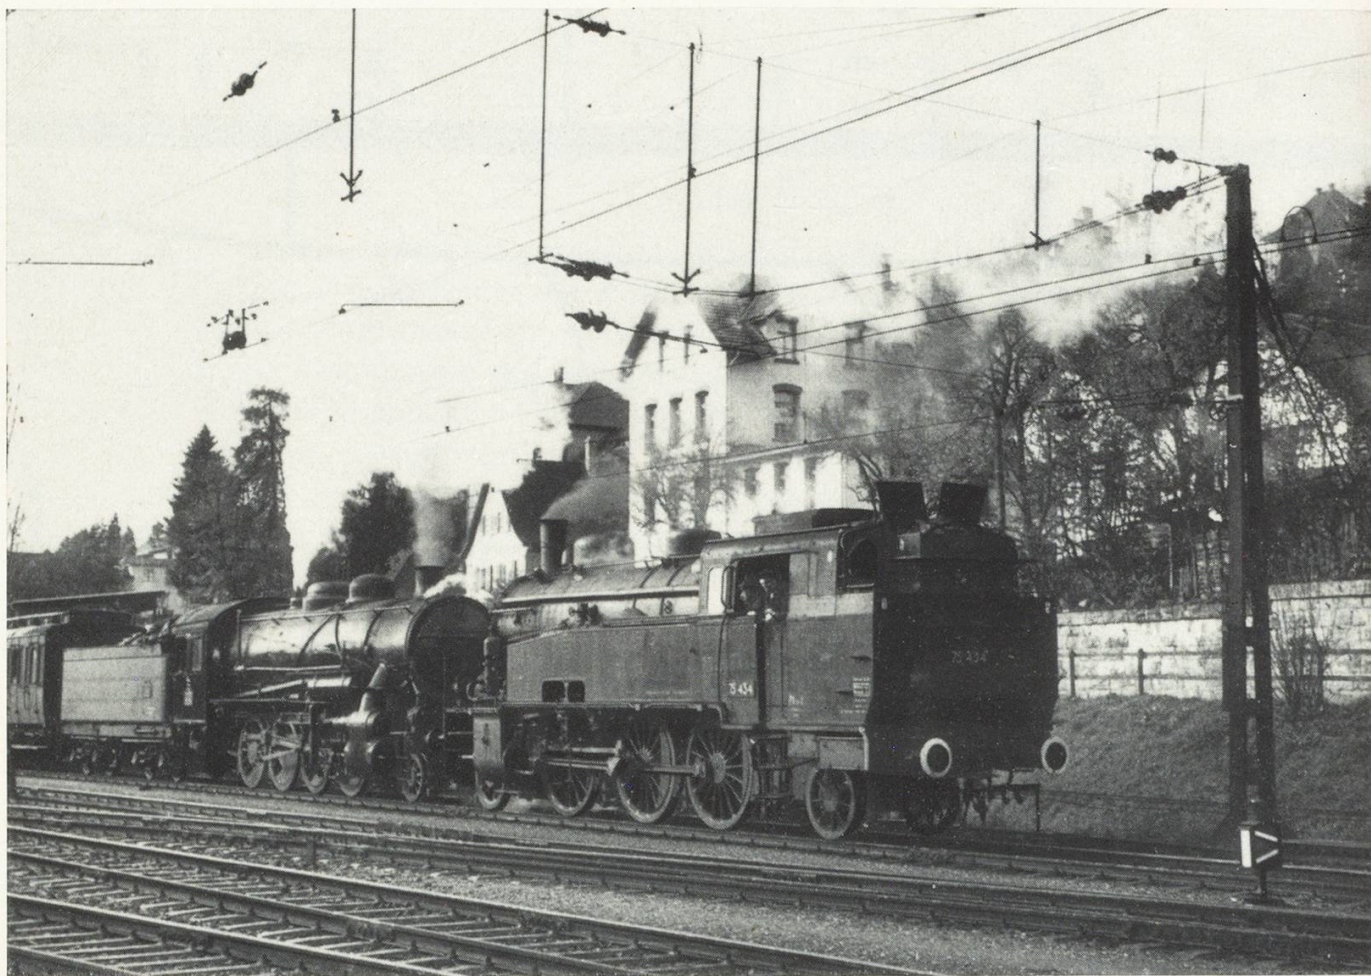
Bild 2

Diese Aufnahme entstand 1943 oder 1944. Ein ganz eigenartiges Gespann verlässt hier den Bahnhof Schaffhausen in Richtung Singen. Hinter einer deutschen Maschine der Baureihe 75 läuft eine französische Lokomotive des Typs 140 G². Diese Maschinen waren eigentlich amerikanischen Ursprungs und bei der Firma Baldwin in Philadelphia erbaut worden. Im Zusammenhang des Ersten Weltkrieges kamen sie in grosser Zahl nach Frankreich. Im Zweiten Weltkrieg wurden sie von der Deutschen Reichsbahn als «Leih-Lokomotiven» für ihre Zwecke beansprucht³. Die hier gezeigte Maschine — es handelt sich um die Nr. 138 — befand sich im Juli 1945 als eine von vielen Lokomotiven fremder Herkunft im Bereiche der Reichsbahndirektion Mainz und wurde dort wiederum von den Siegermächten beansprucht⁴.

² In Frankreich «Américaine Pershing-type B (= Baldwin)» genannt.

³ Deutscherseits scheint man allerdings über diese Maschinen nicht sehr glücklich gewesen zu sein. Karl Julius Harder schreibt: «Die ‚Papier-Strategen‘ sahen in den amerikanischen 1'D-Pershings nur Güterzugloks, obwohl man mit diesen ‚Schlitten‘ nur schwer fertig wurde. Sie wurden auch meist abgestellt.» Karl Julius Harder, *Die französischen und belgischen «Leih»-Lokomotiven*. Lok-Magazin 69, Stuttgart 1974, S. 456.
