Einsturz eines Turmes am Neubau der Garnisonskirche in Hannover

Zeitschrift: **Schweizerische Bauzeitung**

Band (Jahr): **21/22 (1893)**

Einsturz eines Turmes am Neubau der Garnisonkirche in Hannover.

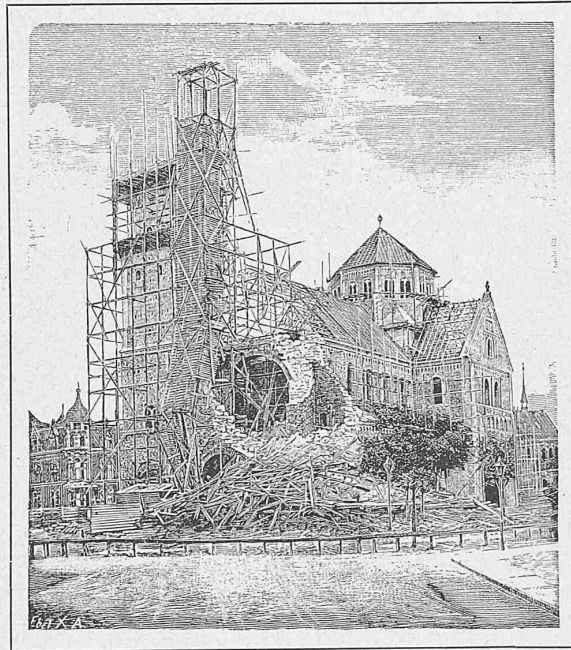
Garnisonkirche in Hannover.

Zur Zeit des Einsturzes war der Bau so weit vorgeschritten, dass die eiserne Dachstuhl-Konstruktion auf Schiff, Kuppel und Chor zum Eindecken fast fertig war, während die beiden Türme bis zum letzten Stockwerk hinaufgeführt waren, so dass die eiserne Helmkonstruktion mit Kupferbedachung im September hätte aufgesetzt werden sollen.

Das Baumaterial der Türme besteht im Kern aus bossierten lagerhaften Sandsteinquadern, die Verblendung aus lagerhaften Kalkbruchsteinen, während der Kern der übrigen Mauern aus Backstein und die Verblendung ebenfalls aus Kalkbruchstein besteht; als Bindemittel diente Kalkmörtel. Die Fundamente der Türme sind 7 m tief und bestehen aus einer Betonsohle von 1,50 m Stärke, worauf lagerhaftes Sandbruchstein-Mauerwerk in „verlängertem“ Cementmörtel folgte.

Schon mehrere Tage vor dem Einsturz zeigten sich an beiden Türmen bedenkliche Risse, so dass der Maurermeister, der die Arbeiten ausführt, noch am Abend vor der Katastrophe die Einstellung der Mauerung an den Türmen anordnete. Der Turm hat in seinem Sturze auch mehr als die Hälfte der Giebelmauer mit der Oeffnung der Rose zwischen den beiden Türmen mitgerissen. Wenn auch der östliche Turm noch erhalten ist, so kann erst nach einer genauen Prüfung des Mauerwerkes über dessen Weiterbestand oder Abtragung entschieden werden. Zum Zwecke dieser Prüfungsarbeiten wurde eine Verankerung um das Turmmauerwerk gelegt und die unteren Oeffnungen wurden zugemauert, so dass vorläufig weitere Bewegungen nicht zu befürchten sind.

Was die Ursache des Einsturzes anbetrifft, so äussern sich die beiden Fachblätter, denen wir in unserer Darstellung gefolgt sind, ziemlich verschieden. Das „Centralblatt der Bauverwaltung“ hält sich, wie dies in seiner Stellung als amtliches Organ kaum anders erwartet werden kann, auf der äussersten Reserve und bemerkt, dass erst nach der nahe bevorstehenden Bildung eines Schiedsgerichtes und nach sorgfältiger Abräumung der Schuttmasse, sowie nach Auf-

grabung und Untersuchung des Fundamentes es hoffentlich gelingen werde die wirkliche Ursache des Zusammenbruches klarzulegen. Viel freier äussert sich die „Baugewerks-Zeitung“, der wir unsere Zeichnung verdanken. Dieselbe führt aus, dass das Unglück an der Sache selbst liege: Erstens sei es überhaupt verfehlt, dass man, wo gutes lagerhaftes Material in bester Qualität und nicht teuer zu haben sei, ein solches Bauwerk zum grössten Teil aus unlagerhaften Kalkbruchsteinen aufführe. (Im Centralblatt wird durchweg nur von „lagerhaften“ Kalkbruchsteinen gesprochen; was nun richtig ist, können wir nicht entscheiden.) Zweitens wäre es nötig gewesen, wenn man in demselben Material bauen wollte, wie dies vor 1000 Jahren üblich war, auch die erforderliche Zeit zur Erhärtung des Mörtels

inne zu halten. Dies sei jedoch nicht geschehen, indem die Fundamente und der Sockel im Jahre 1891 gemauert und alles Mauerwerk über demselben vom Frühjahr 1892 bis zum Einsturz ausgeführt worden sei. Drittens wäre es hier, wo die dem Welfenfond entnommenen Mittel nicht fehlten, angebracht gewesen, von dem verderblichen System der Vergabung der Bauarbeiten im Submissionsverfahren an den Mindestfordernden Umgang zu nehmen.

Dieser letztere Punkt, d. h. die minderwertige Qualität der Mauerung scheint nach den vorliegenden Angaben wohl die Hauptursache des Zusammensturzes gewesen zu sein.

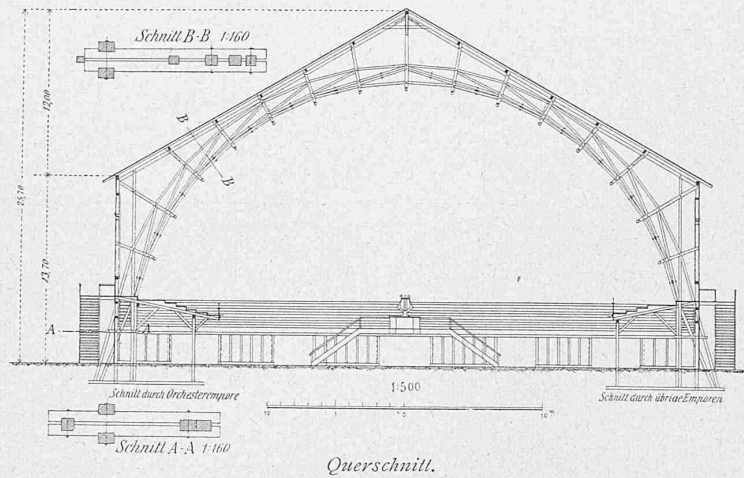
Querschnitt.

Konzerthalle für das eidg. Sängersfest in Basel.

Architekten: Paul Reber und W. Lutz in Basel.
