# Hölzerne Notbrücke der M.O.B.

Zeitschrift: **Schweizerische Bauzeitung**

Band (Jahr): **55/56 (1910)**

### Hölzerne Notbrücke der M. O. B.

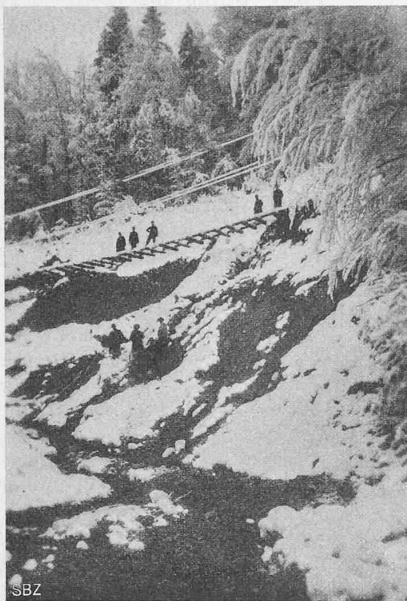
Abb. 1. Rutschung am 21. Januar 1910.

Infolge der aussergewöhnlichen Schneeschmelze, verbunden mit starken Niederschlägen, erfolgte am 21. Januar d. J., morgens 7 Uhr, ohne irgendwelche wahrnehmbare Anzeichen, an der Montreux-Oberland-Bahn eine Schutrutschung, die den Bahnkörper auf eine Länge von 32 m derart beschädigte, dass das Geleise, wie Abbildung 1 zeigt, frei in der Luft hing. Das Bahntracé hatte hier bei Km. 25,210 einen alten, etwa 250 m hohen Schuttkegel mit teilweise 35-jährigem Baumwuchs leicht angeschnitten, an dem niemals Feuchtigkeit beobachtet worden war. Erst die ungewöhnliche Durchfeuchtung vermochte das Abrutschen des Böschungsfusses mit einer Masse von schätzungsweise 1800 m<sup>3</sup> zu bewirken, die auch die unterhalb liegende Kantonsstrasse 4 bis 6 m hoch überschüttete. Da in den folgenden Tagen kaltes Wetter die Aufführung einer Stützmauer nicht zulies, entschloss man sich, die in Abbildung 2

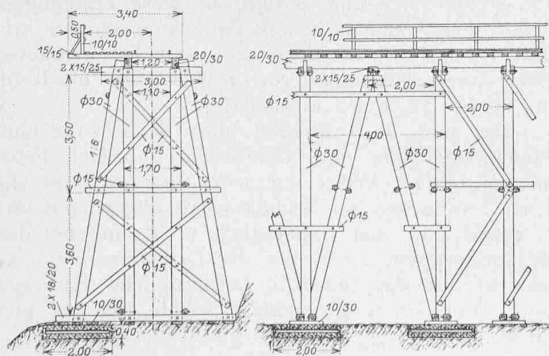
Abb. 3. Hölzerne Notbrücke; Schnitt und Ansicht. — Masstab 1 : 200.

möglichst gering zu gestalten. Diese konnte an den Enden der Brücke durch engere Pfeilerstellung und reichliche Unterlagen auf rechnerisch 1,3 kg/cm<sup>2</sup> gebracht werden (Abbildung 3, Ansicht rechts). In Brückenmitte dagegen ersetzte man je das zweite Joch durch zwei schräggestellte Joche ohne senkrechte Mittelpfosten, deren äussere Pfosten den normalen seitlichen Anzug von 1:6 haben und zu den Auflagern der links und rechts benachbarten Joche geführt sind, wie es Abbildung 3 (Ansicht links) und Abbildung 4 zeigen. Die hier gruppenweise vereinigten Pfosten ruhen auf 0,40 m starken Fundamentplatten aus Beton, die zur grösseren Sicherheit mit kreuzweise gelegten Eiseneinlagen (Rundeisen und alte Rollbahnschienen) versehen wurden. Diese Anordnung ermöglichte es, die Bodenpressung hier auf 0,2 kg/cm<sup>2</sup> zu ermässigen. Bei der Belastungsprobe (Abbildung 5) wurde als grösste Einsenkung 3,5 mm gemessen, während seitliche Schwankungen auch bei Durchfahrt eines Zuges nicht zu beobachten waren. Die armierten Fundamentplatten wurden an Ort und Stelle während der Mittagsstunden bei 2 bis 3 ° C gegossen, und zwar in einer Mischung von 200 kg schnellbindendem Romanzement auf 1 m<sup>3</sup> Kies-Sand, unter Verwendung warmen Wassers mit Sodazusatz. Nach 7 bis 8 Tagen wurden sie durch die Belastung voll beansprucht; der ganze Bau der Notbrücke erforderte 10 Tage. Die Unterlagen zu dieser Mitteilung, wie die Photographien verdanken wir Herrn Ingenieur R. Zehnder-Sperry, Direktor der M. O. B. in Montreux.

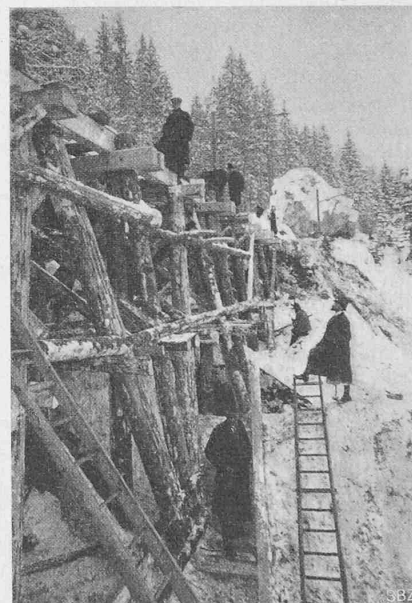
Abb. 4. Mittelloffnungen der Notbrücke.
