Ueber die Abrostungserscheinungen am eisernen Oberbau im Simplontunnel

Zeitschrift: **Schweizerische Bauzeitung**

Ueber die Abrostungserscheinungen am eisernen Oberbau im Simplontunnel.

Von Alb. Dänser-Ischer, Ingenieur der S. B. B., Bern.

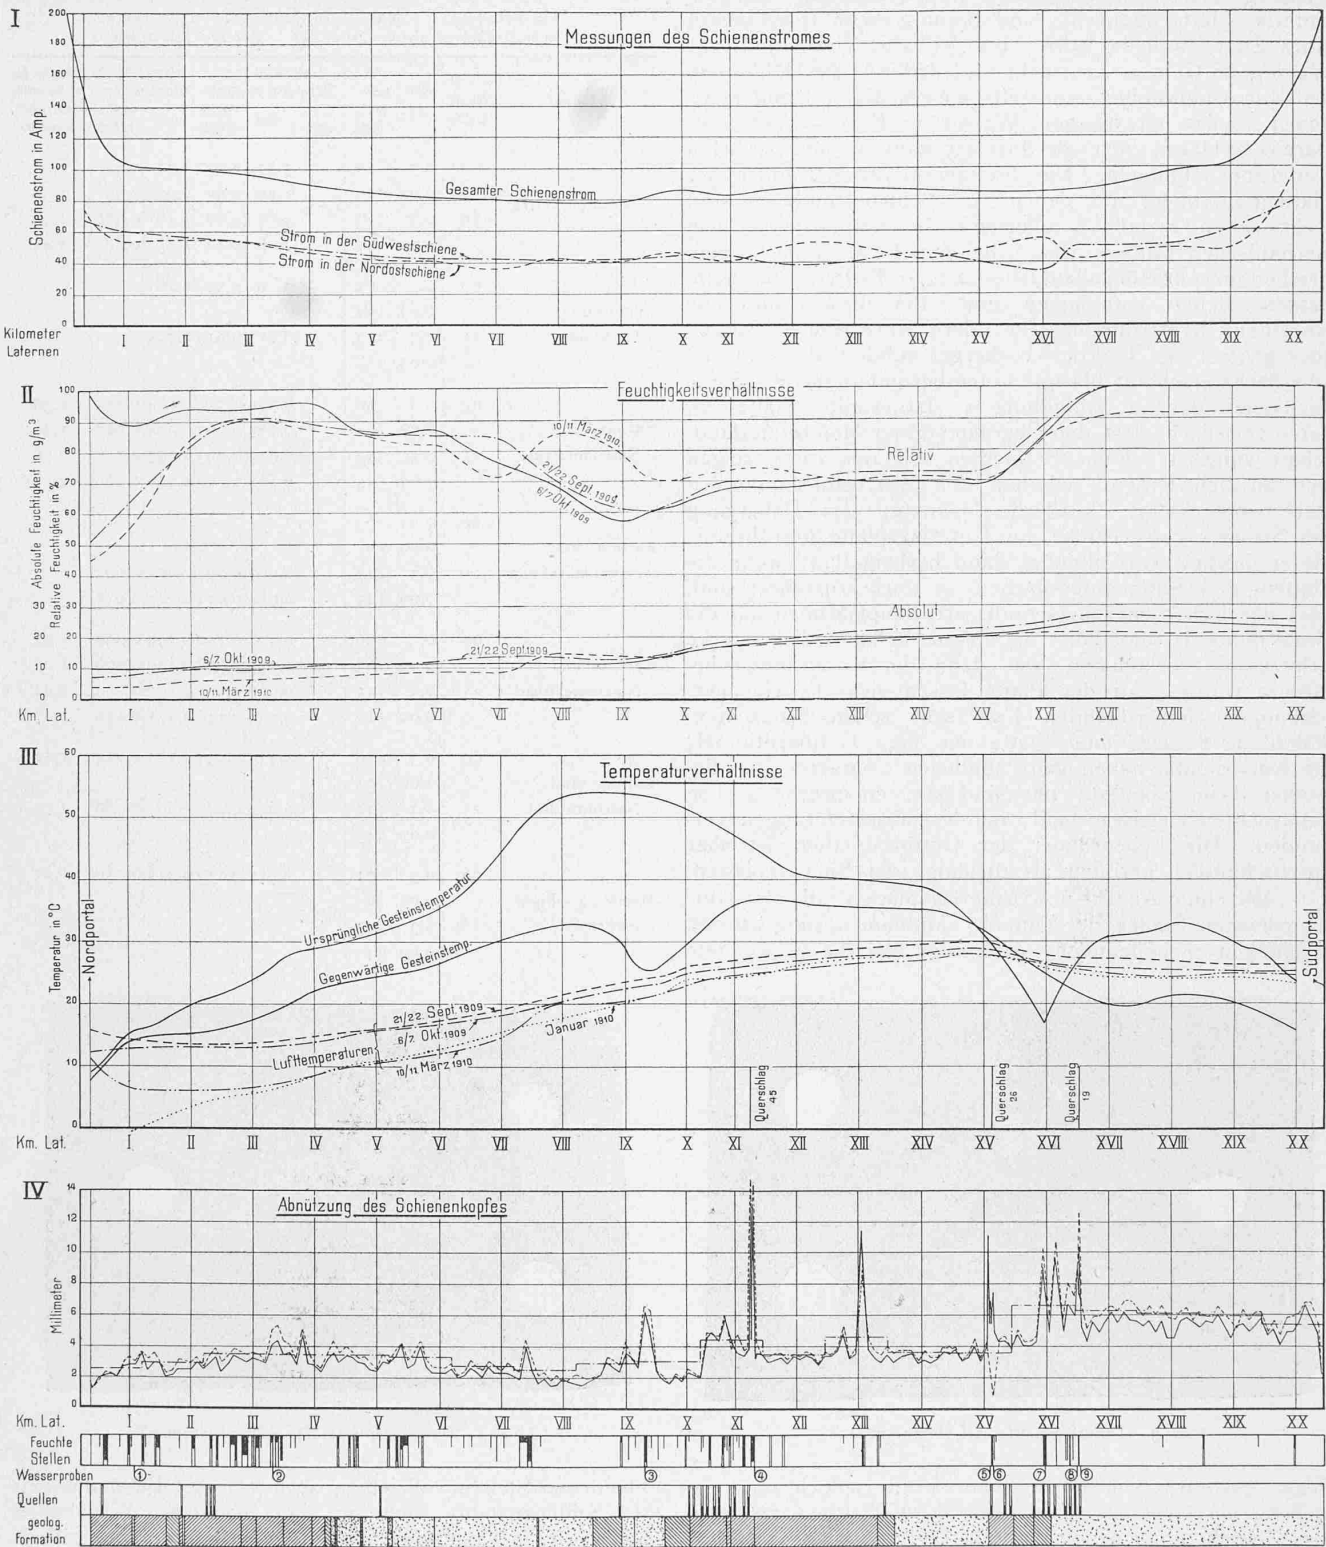
Abb. 1. Graph. Darstellung der Beobachtungsergebnisse im Simplontunnel und Ergebnisse der chemischen Analyse der Wasserproben.

Feuchtigkeit und Nässe übereinstimmten. Aus den hektometrischen Aufnahmen wurden dann kilometrische Mittelwerte gebildet (strichpunktierte Linien im Abnütungsdiagramm der Abbildung 1, IV) und aus diesen die Abnütungen pro Jahr abstrahiert (Abbildung 2). Als Stellen, die sich besonders durch starke Abnutzung auszeichnen, sind diejenigen nach Km. IX (siehe Abbildung 1, IV), ferner bei Km. XI (Querschlag 45 der Südseite, Partie der heissen Quellen), bei Km. XIII + 100 m, nach Km. XV (Querschlag 26) und zwischen Km. XVI und Km. XVI + 500 m (kalte Quellen bis Querschlag 19) zu bezeichnen. Ein typisches Beispiel äusserst starker Kopfabnutzung (bei Querschlag 45) ist in Abbildung 2 links oben dargestellt. Die Mittelwerte der Kopfabnutzung betragen für die Zeit

Vergleichen wir nun die Luftfeuchtigkeits- und Temperaturkurven mit den kilometrisch gebildeten Abnutzungsmittelwerten, so lässt sich eine weitgehende Abhängigkeit nicht verkennen. Wir beobachten, wie kurz nach dem Nordportal die relative Luftfeuchtigkeit infolge der vielen Tropfwasserstellen rasch steigt bis gegen Km. III (Ab-

¹⁾ Unter Diagramm IV in Abb. 1 sind die Entnahmestellen der Wasserproben durch die umringelten Ziffern bezeichnet.

bildung 1 oder noch deutlicher Abbildung 2); bis zu diesem Punkt besitzt auch die Lufttemperatur relativ mässige Werte. Entsprechend dem relativen Feuchtigkeitsgehalt der Luft steigt auch die mittlere Schienenkopfabnützung. Darauf ist ein schwacher, gleichmässiger Temperaturanstieg von Km. III bis Km. VII zu beobachten, während die Zahl der Tropfwasserstellen auf dieser Strecke abnimmt; infolgedessen sinkt auch die mittlere Schienenkopfabnützung. Von Km. VII bis Km. X erreicht der Temperaturgradient seinen maximalen Wert von rd. $2,5^{\circ}$ C. pro Kilometer; die Temperatur bei Km. X beträgt um 25° C.; die relative Luftfeuchtigkeit nimmt, trotz einer Anzahl nasser Stellen, ab. Mit der starken Temperaturzunahme wächst aber, trotz der Feuchtigkeitsabnahme, die mittlere Abnützung und Abrostung. Von Km. X bis XV nimmt der Temperaturgradient allmählich ab; die Lufttemperatur strebt ihrem Maximum von nahezu 30° C. zu. Die Partien der heissen Quellen bei Km. XI bewirken ein Steigen der Luftfeuchtigkeit bis etwa 70%; mit dem Steigen der Temperatur und der Luftfeuchtigkeit steigt auch die mittlere Schienenkopfabnützung, die ausserdem an den schon früher angegebenen Stellen zwischen Km. X und XI lokal sehr starke Spitzen aufweist. Endlich ist eine neue, scharf ausgesprochene Zone nach Km. XV zu beobachten. In dieser sinkt die Lufttemperatur, infolge des Einbruches der kalten Quellen bei Km. XVI, bis zum Südportal um etwa 4° ; die relative Feuchtigkeit schnell auf 90 bis 100% und die mittlere Kopfabnützung erreicht ihre maximalen Werte zwischen Km. XV und XVII, die sich dann, entsprechend der Temperaturabnahme, gegen das Südportal hin etwas verringern.
