Die neue Linie Lauterbrunnen-Wengen der Wengernalpbahn

Die neue Linie Lauterbrunnen-Wengen der Wengernalpbahn.

Von C. Spinner, bauleitender Ingenieur, Interlaken.

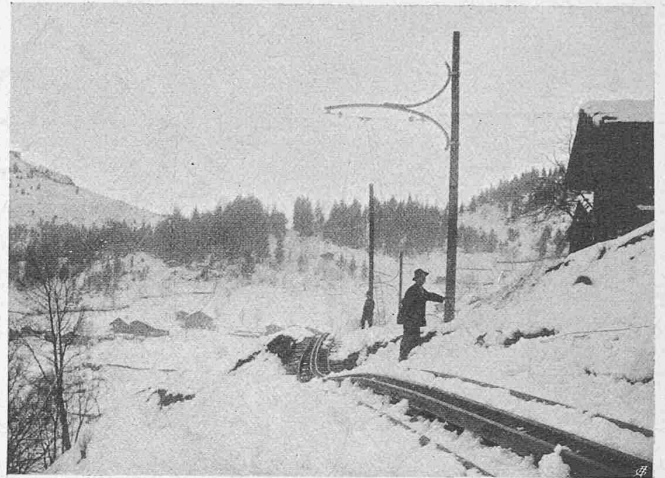
Abb. 27. Senkung des Bahnkörpers bei Km. 3,0.

Im Laufe des Monats Januar, offenbar infolge der ganz ausserordentlichen Niederschläge und des gleichzeitigen Auftauens der hohen Schneemassen, bildete sich im Gebiete der Bahnschleife vor und nach dem Kehrtunnel, bei der für die Zukunft eventuell vorgesehenen Haltestelle „Wengwald“ (Km. 3,0 bis 3,2, vergl. Abbildung 2 auf Seite 2) längs der Linie ein Riss, der sich zusehends erweiterte und ein allmähliches Senken und talseitiges Verschieben des ganzen Bahnkörpers bewirkte (Abb. 27). Gleichzeitig entstanden in der bei Km. 2,47 bergseitig erstellten Futter-

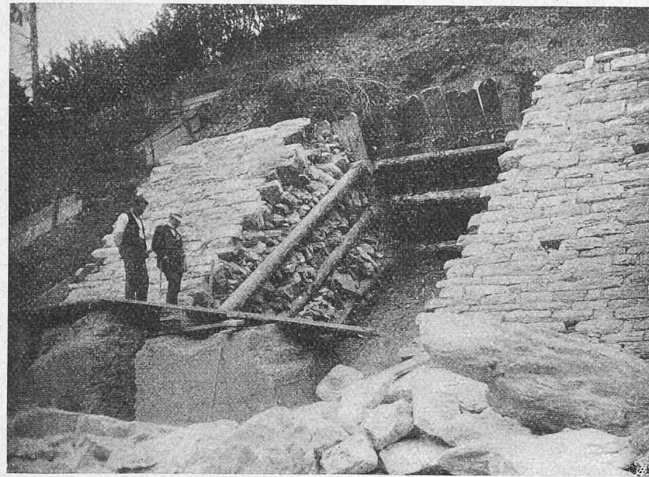
Abb. 31. Rekonstruktionsarbeiten bei Km. 2,47.

mit Energie betrieben; zur Stützung des Geländes wurde längs des untern Teiles der Bahn, bei Km. 2,47, eine starke 30 m lange und im Fundament etwa 3,0 m dicke Futtermauer erstellt (Abbildung 31). Im Fernern wurde das Gelände mittels verschiedener Stollen oder Sicker-

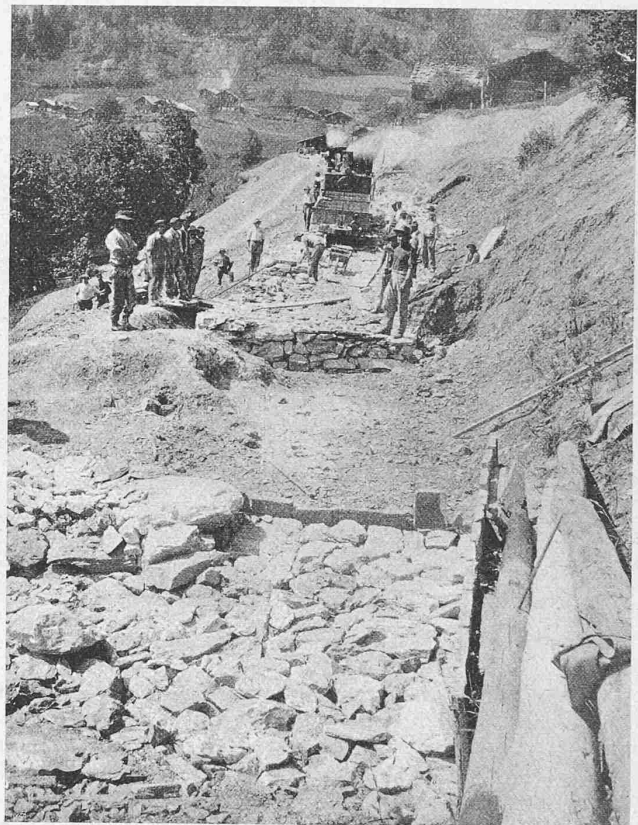
Abb. 33. Bahnkörper mit Sickerschächten bei Km. 3,0.

Im obern gesenkten Bahnkörper wurden von Km. 3,0 bis 3,15 in Entfernungen von etwa je 12 m neun weite, bis auf festen Grund hinabreichende Schächte ausgehoben und diese unter sich durch einen Längsstollen (Abb. 32) verbunden; sämtliches auftretende Wasser wurde gesammelt und in Röhren abgeleitet, worauf die Schächte mit Steinen ausgepackt und darüber der Bahnkörper wieder hergestellt wurde (Abb. 33).
