Die Wiederherstellung der Bieler Stadtkirche

Zeitschrift: **Schweizerische Bauzeitung**

Die Wiederherstellung der Bieler Stadtkirche.

Von Professor E. J. Propper, Architekt in Biel.

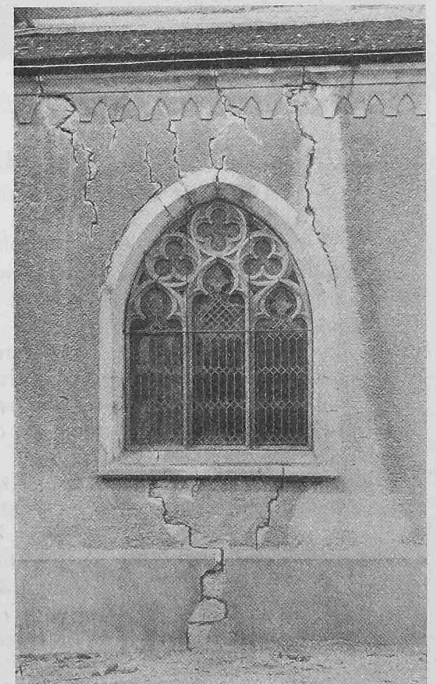
Abb. 19. Südl. Kapellenfenster mit Rissen.

Die jetzige Restauration wurde durch neuerdings sich zeigende Risse veranlasst, die eine solche bedrohliche Ausdehnung erreichten, dass fallende Putzteile die Kirchenbesucher beunruhigten (Abbildungen 16 bis 19). Bei den eingehenden Untersuchungen konnte eine Hauptbewegung nach Westen (Abbildungen 16 und 17) und Osten festgestellt werden und sonst bedeutende Bewegungen nach Süden und Norden, die nur durch Veränderungen im Baugrund eintreten konnten und ausserdem im Dachwerksatz durch die sichtbaren Mängel des Verbandes intensiv gefördert wurden. Im weitem wurde festgestellt, dass die alte Fundamentsohle im Kirchgässli bündig mit dem Strassenpflaster verlief und dass dessenungeachtet die neue Kanalisation in einem 3,45 bis 3,70 m tiefen Einschnitt im genannten Gässlein durchgeführt wurde (Abb. 20, Schnitt a—b). In Anbetracht dieser Umstände wurden Fundamentvertiefungen vorgesehen, welche die Hauptlast der gefährdeten Teile auf eine Baugrundzone zu übertragen hatten, die durch notwendig werdende Tiefbauarbeiten nicht mehr in Mitleidenschaft gezogen werden kann. Beim Aushub fanden sich Risse im Tuff vor, die die Annahmen bestätigten und natürliche ausgespülte Hohlräume, deren Wandungen mit glatten Kalkablagerungen von grosser

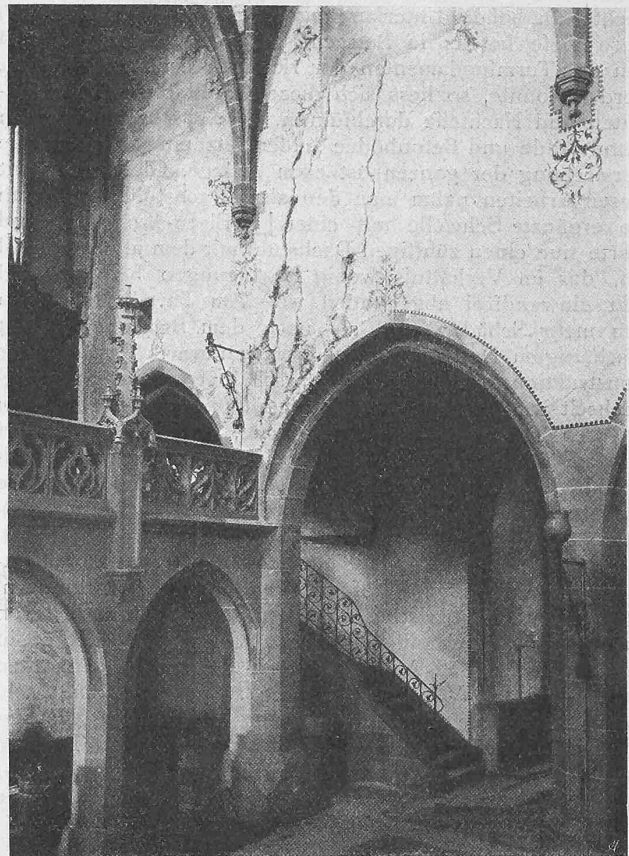
Abb. 17. Risse in der nördl. Längswand des Mittelschiffes. (Schnitt-Ebene a-b in untenstehender Abb. 20.)
