Die Wiederherstellung der brandbeschädigten Fabrik Sarotti durch das Betonspritzverfahren.

Von Ministerialrat Dr. E. G. Friedrich, Berlin.

Da es in der Geschichte des Eisenbetonbaues wohl zum ersten Mal vorgekommen ist, dass ein so gewaltiger Fabrikbau aus Eisenbeton trotz der mannigfachen und umfangreichen Beschädigungen aller seiner Tragglieder sowohl an den Eisen wie am Beton durch Ausbesserung wieder hergestellt worden ist, seien im Folgenden die bei der Wiederherstellung der Schokoladefabrik Sarotti in Berlin angewandten Methoden beschrieben.

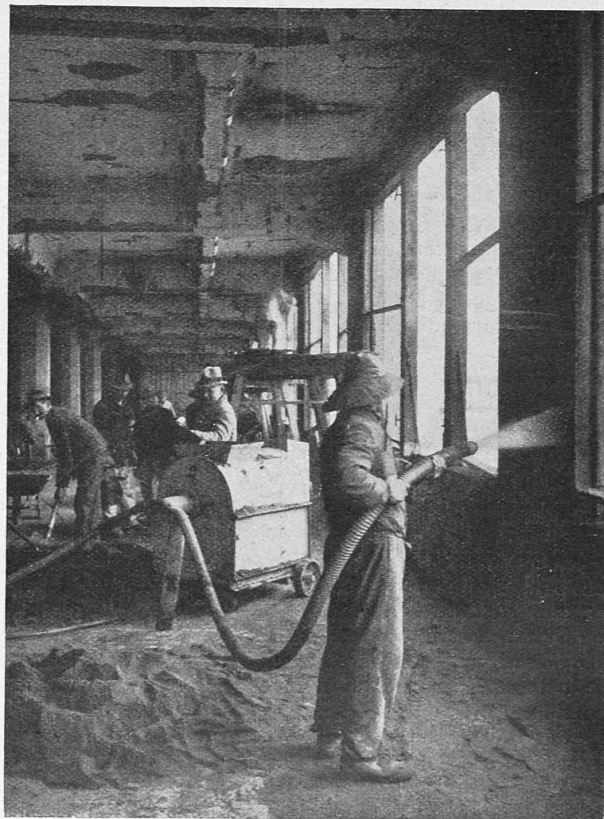
Abb. 6. Betonspritzverfahren der „Kraftbau“-Ges. Berlin

Für das Spritzverfahren wurden die zur Zeit in Deutschland bekanntesten Methoden von „Torkret“ und von „Moser“, jetzt „Kraftbaugesellschaft“¹⁾ angewandt, von denen jede ihre besonderen Vorzüge hat. Nach dem Torkretverfahren wird mittels langer Schläuche eine fast trockene Mischung aus dem Kompressor gefördert und beim Verlassen der Düse mit feinem Wasserstrahl angenässt, während nach dem Kraftbauverfahren die fertige bereits angenässete Mischung hindurchgeblasen wird, wozu sich

aber nur kurze Leitungen eignen (Abb. 6). Es ist nicht zu leugnen, dass sich beim Sarotti-Bau das Torkretverfahren wirtschaftlich insofern besser bewährt hat, als man von den im Keller aufgestellten Kompressoren dank der mehrere 100 m langen Schlauchleitungen leichter und schneller an die verschiedenen Arbeitsstellen herankommen konnte. Das Kraftbauverfahren mit seinen kurzen Schläuchen machte ein oftmaliges und zuweilen umständliches Verschieben der Kompressoren an die verschiedenen Spritzstellen erforderlich.

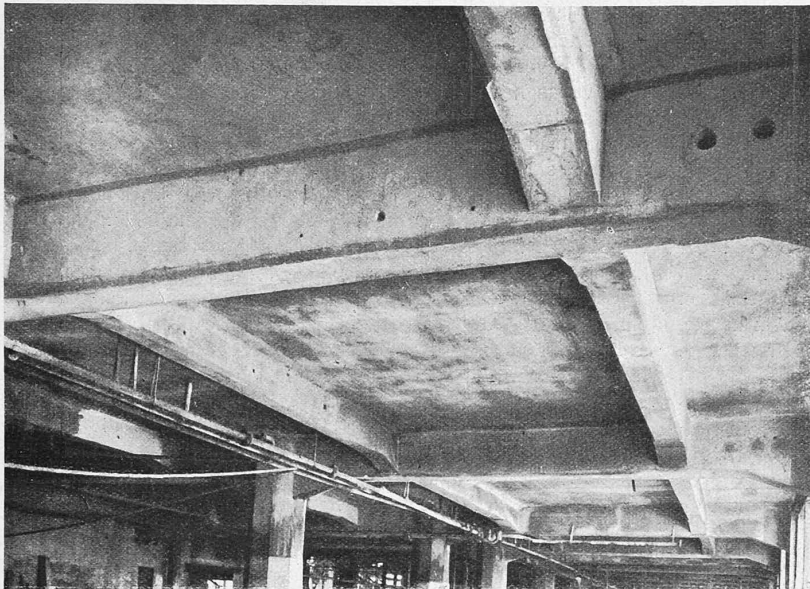
Abb. 5. Wiederhergestellte Unterzüge und Decken der Sarotti-Fabrik.

Die weitere Aufgabe bestand nun darin, dieses neue ganze Armierungssystem in Beton zu betten und das frische Material mit dem alten in organische Verbindung zu bringen. Für diese neuartige und nicht ganz leichte Aufgabe war das Betonspritzverfahren wie geschaffen. Nur durch dieses Verfahren war es möglich, das ganze zum Teil komplizierte Eisennetz mit den vielen Längs- und Querarmierungen mit Beton so zu umhüllen, dass auch nicht der kleinste Hohlraum übrig blieb. Zuerst wurden die Säulen und die Frontpfeiler gespritzt, nach deren Fertigstellung dann die Decken und Unterzüge in Angriff genommen. Durch etwelches Nacharbeiten des frischen Spritzbeton wurde auch ein gefälliges Aussehen erzielt.

Die guten Erfolge dieses Verstärkungsverfahrens wurden durch die nachfolgenden Belastungsversuche glänzend bestätigt. Sämtliche Unterzüge wurden vor und nach der Verstärkung einer Belastungsprobe unterworfen, und zwar bediente man sich einer neuartigen Druckpresse mittels komprimierter Luft nach Angabe von Dr. Koenen. Nach Fertigstellung der Balken ergaben sich fast durchweg als Durchbiegungen nur $\frac{1}{4}$ der Grössen, die vor der Verstärkung gemessen worden waren. Für die Festigkeit des angespritzten Beton und für die Innigkeit der Haftung spricht die Tatsache, dass es äusserst schwer war, nachträglich in die Balken Aussparungen für Leitungen einzustemmen.
