# Die Geschiebequellen der Bäche und Flüsse

Autor(en): **Strele, G.**

Zeitschrift: **Schweizerische Bauzeitung**

Band (Jahr): **99/100 (1932)**

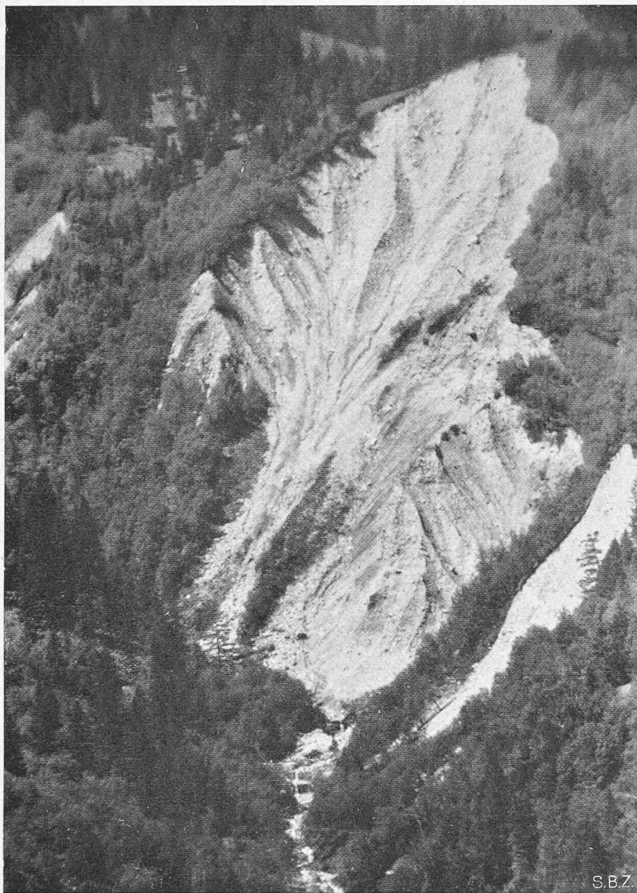
Abb. 11. 250 m hoher Muschelbruch am Sturmbach im Oberpinzgau.

Jahr in grosser Zahl. Es handelt sich dabei aber meist um ganz oberflächliche Bewegungen, die wohl vom Standpunkt des Landwirtes aus zu beklagen, für die Geschieberzeugung aber meist ohne grössere Bedeutung sind. Sie kommen oft von selbst wieder zur Ruhe, ebenso wie viele Muschelbruchbrüche; sie können aber auch infolge starken Wasserzuflusses oder Störung eines unterirdischen Wasserlaufes einen plötzlichen unvermuteten Impuls erhalten und in gefährliche Schuttrutschungen übergehen (Abb. 11).

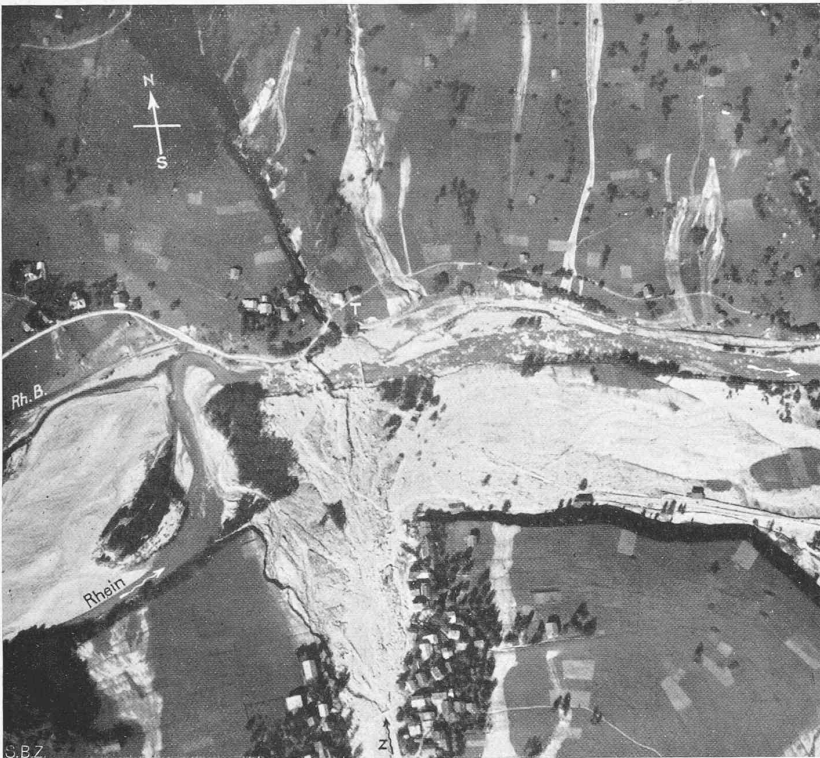
Abb. 15. Einmündung des Zavragiabaches (Z) in den Hinterrhein bei Ringgenberg. Der Bildausschnitt ist in nebenstehender Karte eingezeichnet.

Welche Verheerung auch ein kleiner aber *unverbauter* Bach wie der Zavragiabach bei Ringgenberg mit seinen kaum 14 km<sup>2</sup> Einzugsgebiet anrichten kann, veranschaulichen unsere Abb. 15, 16 und 20; der Heustall rechts auf Abb. 20 stand ehemals frei auf der Wiese nordöstlich Ringgenberg: die weite Fläche ist an jenem Unglückstag bis unters Dach, d. h. etwa 4 m hoch mit Geschiebe überdeckt worden. Der Rhein wurde durch diesen Murgang so stark zurückgestaut, dass er die Strassenbrücke wegriss, worauf im Rheinbett oberhalb der Brücke die durch den Rückstau gewaltig vermehrten Geschiebemengen (auf Abb. 15 links) zum Vorschein kamen, die nun den nächsten Hochwasserwellen zum Abtransport in die st. gallische Rheinstrecke, d. h. zu deren weiterer Erhöhung (Abb. 24) zur Verfügung stehen. Dieses Geschiebe stammt aus den noch unverbauten Seitentälern des Hinterrheins, wie dem Somvix, um nur das grösste zu nennen (der ebenfalls unverbaut und gefürchtete Glenner mündet erst unterhalb Ilanz in den Vorderrhein).

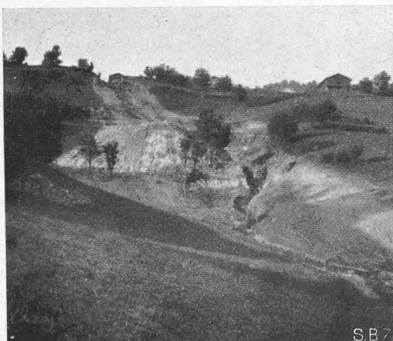
Abb. 17. Detail zu Abb. 14 u. 16: Mittelpartie einer neuentstandenen tiefen Erosionsrinne.

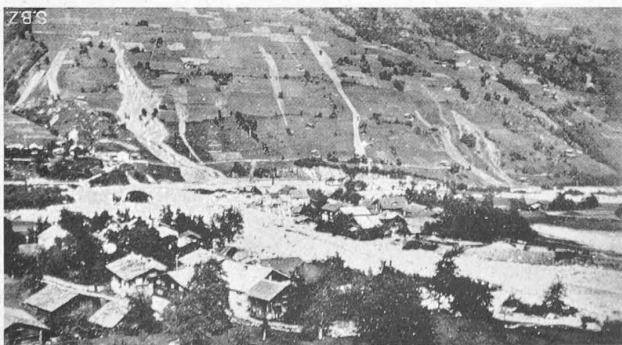
Abb. 16. Ansicht des nördl. Hanges gegenüber Ringgenberg (vergl. Abb. 14).

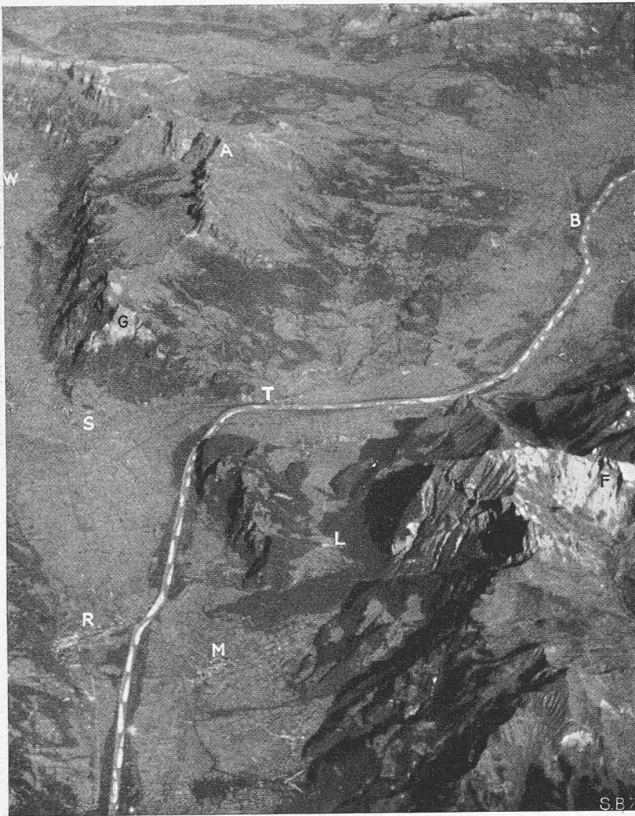
Abb. 23. Das Rheintal von Mayenfeld-Ragaz (M-R) bis Buchs (B). Unretouchierte Aufnahme von Prof. A. Piccard aus 16000 m Höhe am 18. Aug. 1932, morgens 6 $\frac{1}{2}$  h; Wasserführung des Rheins bei Ragaz 200 m<sup>3</sup>/sec (= 21% über 13-jähr. Mittelwasser). A Alvier, W Walenstadt, S Sargans, G Gonzen, T Trübbach, L Luizensteig, F Falknis.

Wesentlich anders ist das Bild weiter unten, wie unsere Abb. 23 (Ausschnitt der 4 1/2-fachen Vergrösserung einer Leica-Aufnahme von Prof. A. Piccard, vom 18. August d. J., aus 16 000 m Höhe) erkennen lässt: Das Rheinbett ist voller Kiesbänke<sup>1)</sup>, die in der „Vertiefungsstrecke“<sup>2)</sup> zwischen Mayenfeld (M) und Ragaz (R) sogar noch grösser

sind als unterhalb Trübbach (T), wo die berüchtigte ständige Erhöhung der Sohle stattfindet (die zur ebenso ständigen Erhöhung der Hochwasserdämme zwingt, die sich schon vor dreissig Jahren bis 9 m über das Hinterland bei Buchs erhoben, vergl. das Profil Abb. 24).

Der kennzeichnende Gegensatz der beiden Flussstrecken nach Abb. 22 und 23 bedarf keines weiteren Kommentars.

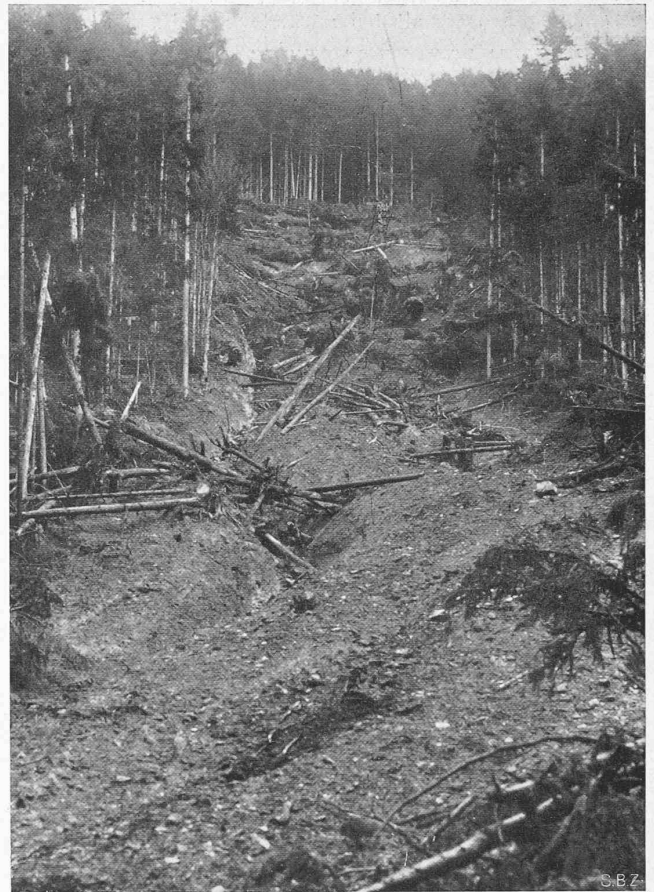
Abb. 12. Rutschung bei Bruck im Zillertal, Nordtirol.

*Abbrüche infolge hydrostatischer Druckwirkung.* Als Beispiel für einen solchen kann die bei Bruck am Ausgang des Zillertales entstandene Rutschung (Abb. 12) angeführt werden. Nach Prof. Blaas<sup>4)</sup> wurde dort das Grundgestein, Wildschönauerschiefer, durch die Verwitterung in eine weiche, tonig-steinige Schuttmasse umgewandelt, die über dem anstehenden Gestein eine zwischen 1 m und 20 m wechselnde Mächtigkeit erreicht und auch stellenweise grosse erratische Blöcke enthält. Die Lehne ist sehr steil (bis 45°) und war mit Fichten und Tannen dicht bestockt. In diesem Walde löste sich in der Nacht vom 8. zum 9. März 1896 plötzlich und unvermutet eine Partie los, und ein aus Schlamm und Steinen bestehender Murgang, der auch viele Bäume brachte, verschüttete mehrere Häuser und die Kirche von Bruck und verwüstete ausgedehnte Grundstücke. Im Rutschgebiet wurden damals „armdick hervorschiessende Wasserstrahlen“ an mehreren Stellen beobachtet, wo früher kein Wasser zu sehen war.
