Artikel: Neues vom Kilchenstock ob Linthal
Autor: [s.n.]
DOI: <https://doi.org/10.5169/seals-83078>

Neues vom Kilchenstock ob Linthal.

DIE VERÄNDERUNGEN AM KILCHENSTOCK
VOM HERBST 1932 BIS HERBST 1933.

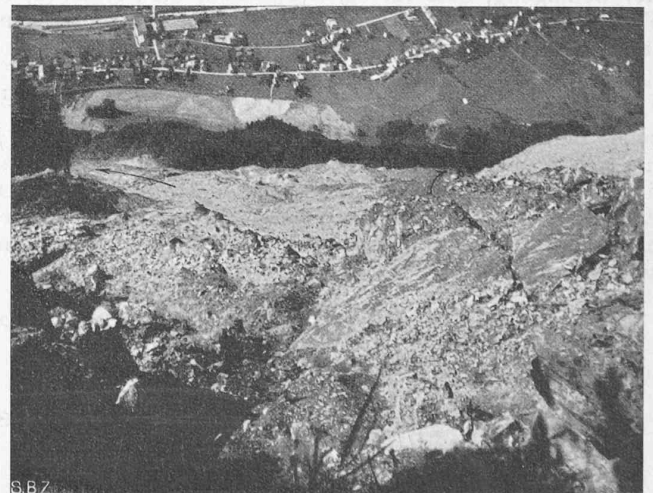
Abb. 8. Zwischen L und D abwärts in die Krummättsch.

sehr günstig insofern, als in der Sturzrichtung der Krummättsch etwa 200 m tiefer als das Rutschgebiet ein widerstandsfähiger Felskopf sich befindet, über den die Blöcke hinausschiessen, um wieder etwa 200 m weiter unten auf einer flachern Stelle aufzuschlagen, wobei sie in die Brüche gehen (Abb. 8 und besonders 9). Das weiter-schliessende Material brandet zum grössten Teil am rechten Hang der dort eine Biegung nach links machenden Hochhättsch-Runse in die Höhe, verliert dabei den grössten Teil seiner lebendigen Kraft und fährt dann ebenfalls nach links und in der Runse zu Tal. In dieser Weise ist die oberflächliche Schicht weitgehend abgetragen worden, allerdings den Hang in etwa 250 m Breite kahl schlagend.
