# Einsturz der geschweissten Stahlbrücke bei Hasselt, Belgien

Zeitschrift: **Schweizerische Bauzeitung**

### Einsturz der geschweissten Stahlbrücke bei Hasselt, Belgien

Von Dr. Ing. K. HAJNAL KONYI, London

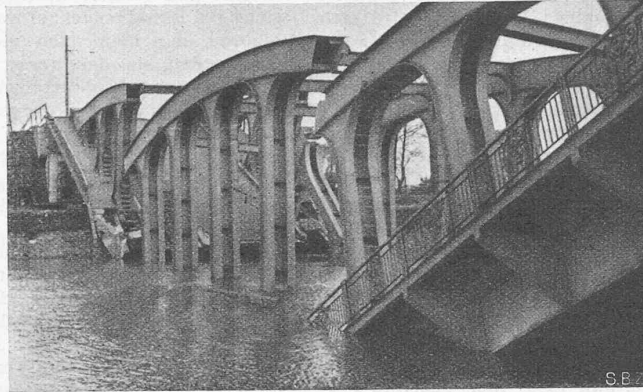
Abb. 3. Ansicht der eingestürzten Brücke gegen Westen

der infolge der Verschieblichkeit der Auflager zunehmenden Beanspruchung nicht mehr standhalten konnten und gebrochen sind. Abb. 2 und 3 zeigen das eingestürzte Bauwerk; in Abb. 4 ist eine typische Bruchstelle zu sehen. Auffallend ist die glasartige, spröde Beschaffenheit des Stahles an diesen Stellen, die an Gusseisen erinnert. Es sind fast gar keine örtlichen Formänderungen zu sehen.
