# Haus Dr. E. Laur-Graf in Thalwil (Zürich): Architekten Moser & Kopp, Zürich

### Haus Dr. E. Laur-Graf in Thalwil (Zürich)

Architekten MOSER & KOPP, Zürich

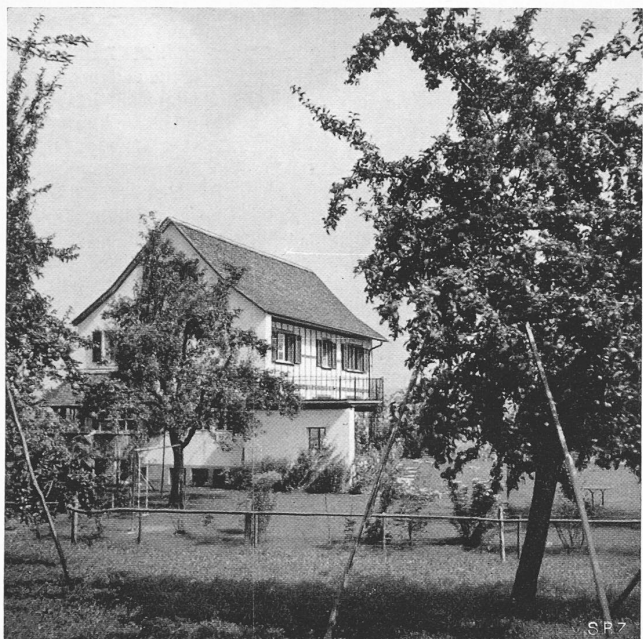
Abb. 6. Aus Südwesten

ung von Holzbau und gemauerter Ausfachung da eine konstruktive Schwäche aufweist, wo sich das Holz und das Mauerwerk berühren. Durch das Abschwinden des Holzes treten immer wieder durchgehende Fugen in den Umfassungswänden auf. Wir haben an diesem Bau versucht, diese Nachteile auszuschalten, indem wir statt des Mauerwerks für die Ausfachungen 5 cm starke Standard-Platten verwendet haben, die allseitig in einer 2 cm tiefen Nut der umgebenden Holzbalken sitzen (Abb. 5). So steckt die Ausfachung wie die Füllung einer Türe in ihrem Rahmen und das Holz kann arbeiten, ohne dass offene Fugen entstehen; die Aussenseite der Platte wird verputzt. Die Wetterseite des Hauses aber besteht aus massivem Backsteinmauerwerk.
