# Die Bodenbewegungen im Hinterrhein-Tal und ihre bautechnischen Auswirkungen

Zeitschrift: **Schweizerische Bauzeitung**

Band (Jahr): **66 (1948)**

Von Dr. H. JÄCKLI, Geologe, Zürich

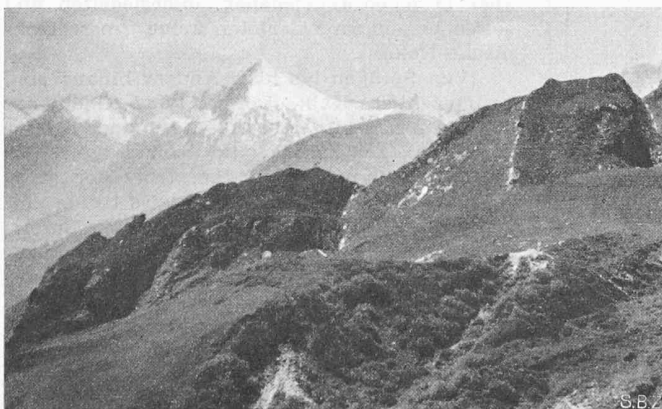
Bild 4. Schiefergrat zwischen Butztal und Nufener Heuberge, von Osten. Durch Sackungsbewegung jungen Datums wurde der einst gleichmässig gegen den Rhein abfallende Grat in zahlreiche Schollen zerrissen; junge schutterfüllte «Nackentälchen» queren ihn heute

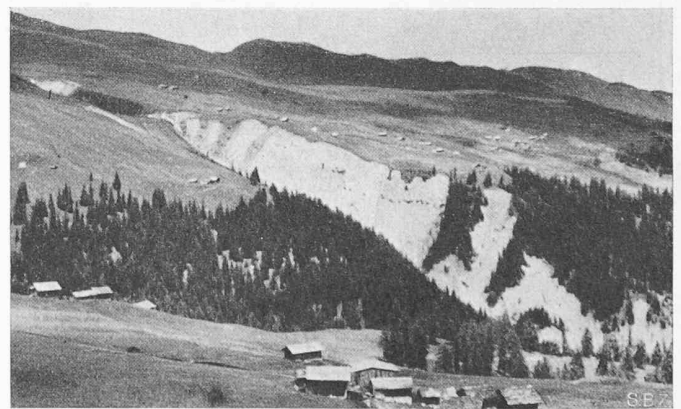
Bild 5. Val Mirèr als oberster Abschnitt des Valtischiel am Schamserberg, von Süden. Tiefe Erosionsrinne in Lokalmoräne und durch Rutschung aufgelockerter Felsunterlage

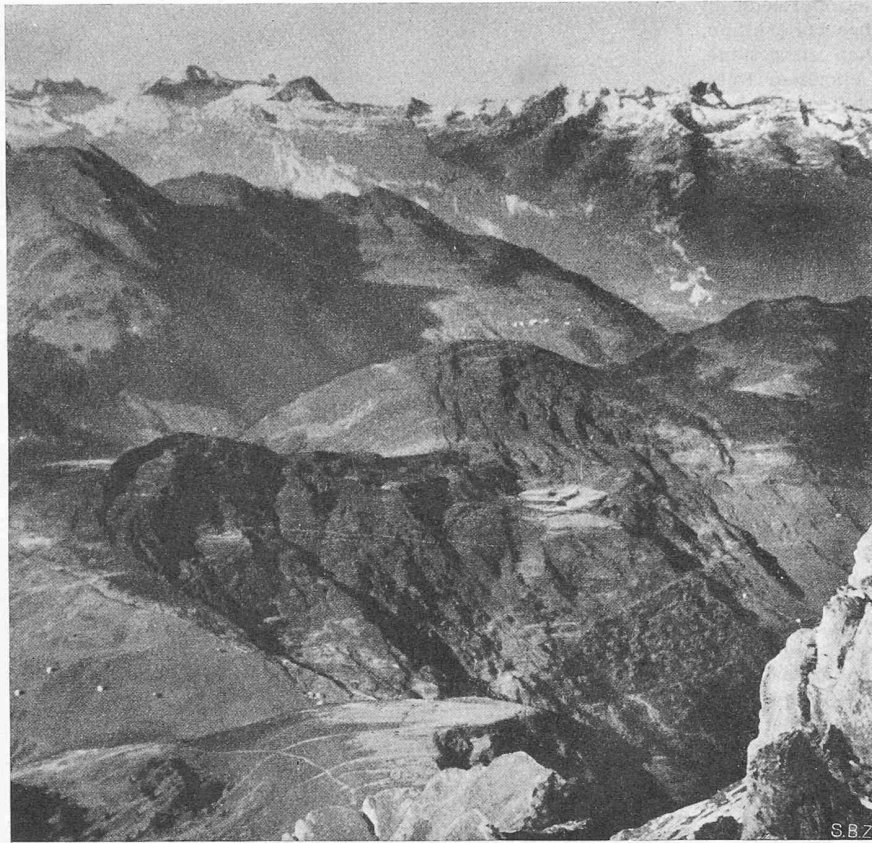
Bild 6. Blick vom Piz Beverin auf die akuten Rutschgebiete des Heinzenberggrates (Bild 3) mit den typischen, sichelförmigen Abrissrändern. Am Horizont Sardona und Ringelspitz, in der Kulisse davor Tenna im Safiental, ebenfalls in bewegtem Gelände

5. Noch grössern Umfang nehmen diese Kriechbewegungen aber am *Heinzenberg*, der linken Talflanke des Domleschg, an. Der gesamte, leicht wellige, gut besiedelte und bebaute Hang zwischen der Nolla im Süden und Crest dil Cut-Trieg im Norden, ein Gebiet von mehr als 40 km<sup>2</sup> mit zehn Dörfern, mit Wiesen, Wäldern und Weiden, scheint auch heute noch in langsamer, aber unaufhaltsamer Bewegung talwärts begriffen zu sein. Besonders intensiv sind zur Zeit die Bewegungen einerseits am Grat vom Glaspass über Bruchalp und Lüsich bis zur Pischolenalp (Bild 6), andererseits in der unmittelbaren Umgebung des Nollatobels. Alle Anzeichen deuten darauf hin, dass die untersten Gleithorizonte sehr tief, einige hundert Meter unter der Oberfläche, liegen. Die Nolla hatte leichtes Spiel sich in die faulen, verwitterten, durch alte und neue Rutschungen aufgelockerten Schiefer einzuschneiden. Wohl ist durch die seit 1870 erstellten zahlreichen Sperren eine weitere Tiefenerosion im unteren und mittleren Abschnitt verhindert und damit die Gefahr neuer Verheerungen im Domleschg beseitigt worden, ferner ist durch die unterirdische Anzapfung des Lüschersees mittels Stollen ein lokaler Vernässungsherd eliminiert und durch einen Hangkanal südlich Tschappina die Schwarze Nolla merklich entlastet worden, aber die Seitenerosion der Nolla geht weiter, und ebenso die Bodenbewegung in den Hängen von der untersten Nollasperre an bis hinauf zur Bruchalp ob Glas (Bild 6).

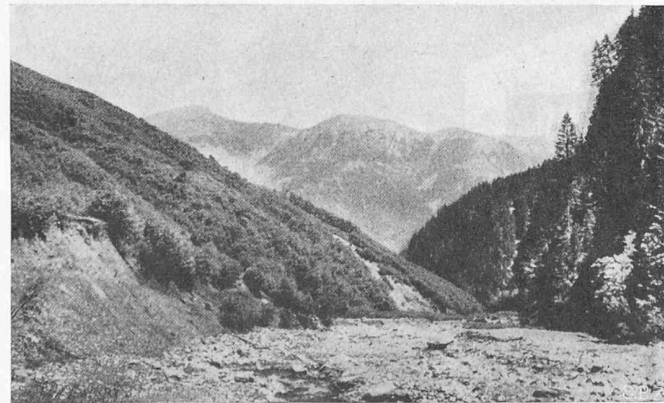
Bild 7. Nollabett im mittlern Abschnitt, Blick bachabwärts. Rechts sehr steile standfeste trockene Böschung im anstehenden Bündnerschiefer mit alten Waldbeständen. Links Rutschhang des Heinzenberges, flachere Böschung, jung aufgeforstet. Die Seitenerosion der Nolla erzeugt offene Anrisse und verhindert eine lückenlose Aufforstung. Im Vordergrund sehr breites Bachbett, entstanden durch Aufschotterung hinter den Sperren, keine Tiefenerosion mehr
