# Traversée d'une zone argileuse à la forte "poussée de montagne" par une galerie d'adduction d'eau

Zeitschrift: **Schweizerische Bauzeitung**

Communiqué par la Société OFINCO, Genève

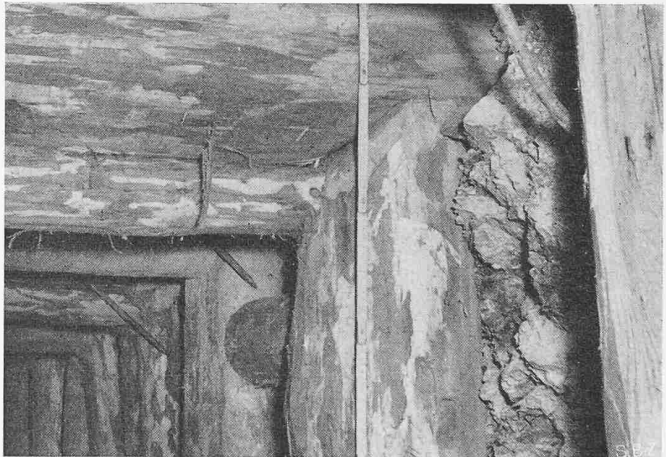
Fig. 3. On peut remarquer à droite l'écrasement du chapeau sur la pointelle. La roche molle flue autour de la pointelle de droite

Un boisage très sérieux dut aussitôt être exécuté à l'avancement (fig. 3, le mètre photographié devant un poteau donne une idée du diamètre des mélèzes employés). La poussée de montagne était telle que bien des cadres furent défoncés (fig. 4 et 6). Il fallut doubler les cadres et remplacer au fur et à mesure les chapeaux brisés. Remarquons que ce terrain très argileux était relativement sec et ne s'éboulait pas comme le fait un terrain morainique, surtout lorsqu'il est parcouru de filets d'eau. On assistait plutôt à une poussée lente et puissante qui laissait un degré de sécurité assez grand pendant l'exécution de l'excavation et du boisage.

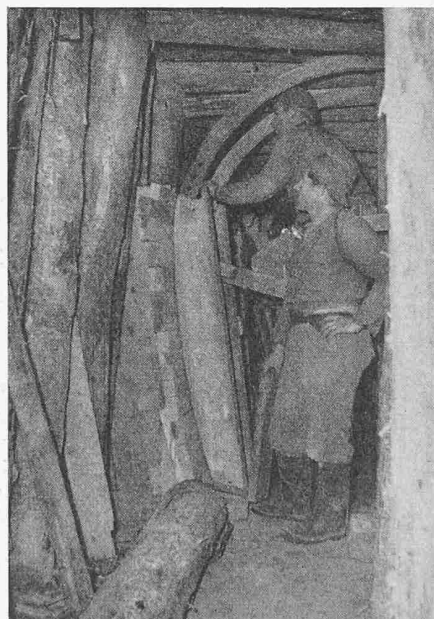
Fig. 8. Bétonnage d'un pied-droit du 1er revêtement en béton (comp. fig. 5)

Les trente premiers mètres dans la zone de contact servirent d'expérience pour le reste de la traversée. En effet, devant la poussée de montagne qui brisait lentement le boisage, l'excavation fut stoppée après 15 m d'avancement afin d'exécuter un revêtement définitif en béton (fig. 5 et 8). Le radier fut tout d'abord bétonné, puis des anneaux isolés de 70 cm de long en commençant par un pied-droit à la fois; la voûte n'était construite qu'après durcissement des pieds-droits. Ces précautions étaient nécessaires pour maintenir l'étagage.

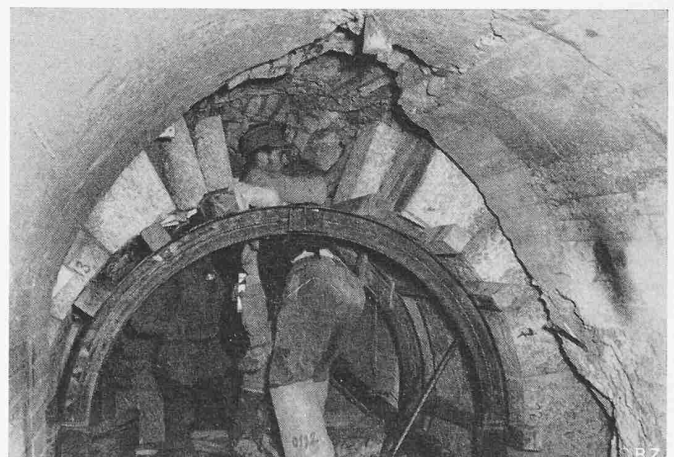
Fig. 14. Revêtement de granit en cours d'exécution (on distingue les briques éclatées du premier revêtement de béton)

Le choix se porta sur la couronne de granit (fig. 13 et 14) pour les raisons suivantes: 1. *Prix*: Le prix de revient était le même que celui des deux autres solutions. 2. *Délai*: Le délai exigé par la taille des moellons n'était pas plus grand que celui de la livraison des briques au clinker et celui du durcissement des plots préfabriqués. 3. *Résistance mécanique*: L'éclatement à la compression des briques «haute résistance» employées dans la voûte du premier revêtement abandonné n'inspirait pas confiance devant la grande poussée de montagne. Par contre, des essais en laboratoires sur les prismes de gneiss avaient donné une résistance de ce dernier entre 1080 et 1320 kg/cm<sup>2</sup>. Des cubes de gneiss présentant deux faces recouvertes d'un joint de mortier donnèrent des résistances semblables (1130 et 1318 kg/cm<sup>2</sup>). 4. *Facteur chimique*: Le gneiss n'est attaqué ni par l'anhydrite, ni par l'eau pure, tandis que les briques au clinker et les plots préfabriqués

Les figures 9 et 14 illustrent le travail d'exécution de ce revêtement. On voit notamment sur la photo fig. 9 le Jumbo qui permet de soulever aisément les moellons. La photo fig. 15 montre le travail fini.
