## Problèmes de fondation pour l'agrandissement des magasins «Au Grand Passage» à Genève

Par P. Knoblauch, Ingénieur de la S. A. Conrad Zschokke, Genève<sup>1)</sup>

### 1. Introduction

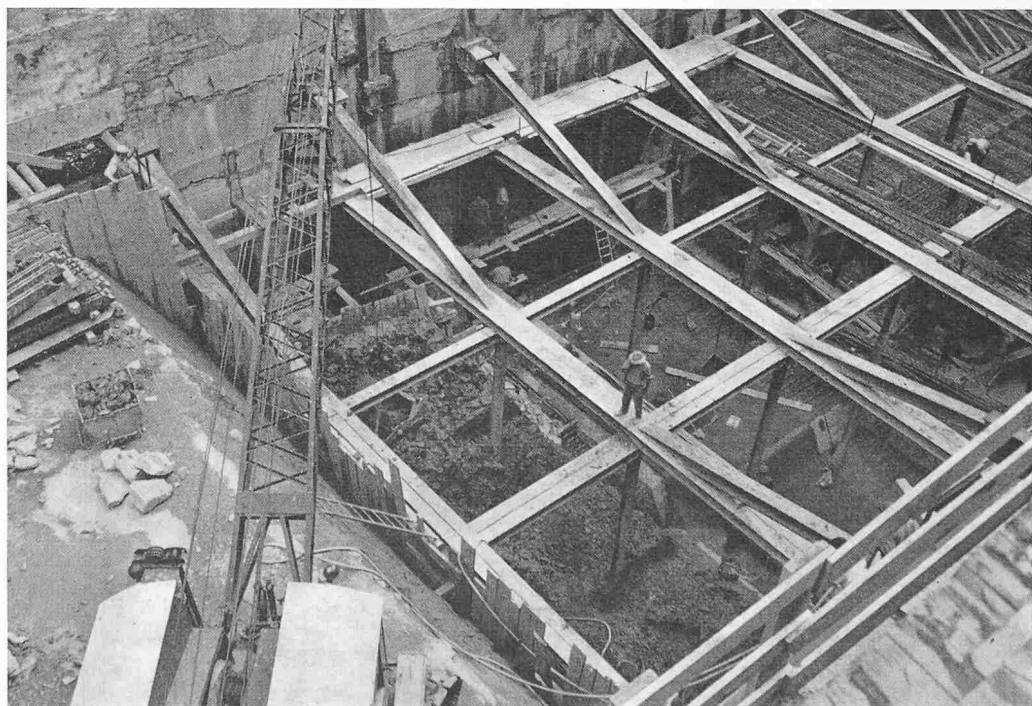
Fig. 15. Terrassement de la fouille par tranches d'environ 4,20 m de longueur. Etaisage métallique de la fouille. Travaux de bétonnage des radiers des parois et des murs

Le terrassement proprement dit se faisait par tranches d'environ 4,20 m de long au moyen d'une pelle équipée d'une benne preneuse. Avant d'ouvrir une nouvelle tranche, le radier de la tranche précédente a dû être bétonné.
