Zeitschrift: **Schweizerische Bauzeitung**

Band (Jahr): **84 (1966)**

Die Verfärbungen an natürlichen Bausteinen infolge Verwitterung von Eisensulfidmineralien

Von Dr. Jacques Weber, Petrograph, EMPA, Dübendorf

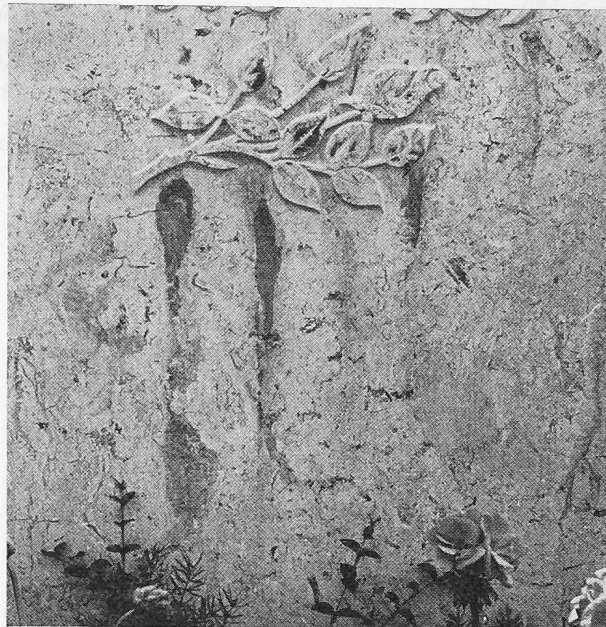
Bild 10. Fleckenbildungen ausgehend von starken Pyritanhäufungen an einem Grabstein aus Jurakalkstein
