Sickerwasserströmungen im Hauptdolomit beim Stollenbau der Engadiner Kraftwerke

Von P. Könz, dipl. Bauing. ETH, Ardez

Vortrag gehalten in Biel an der Tagung der Schweizerischen Gesellschaft für Bodenmechanik und Foundationstechnik vom 8. Nov. 1968

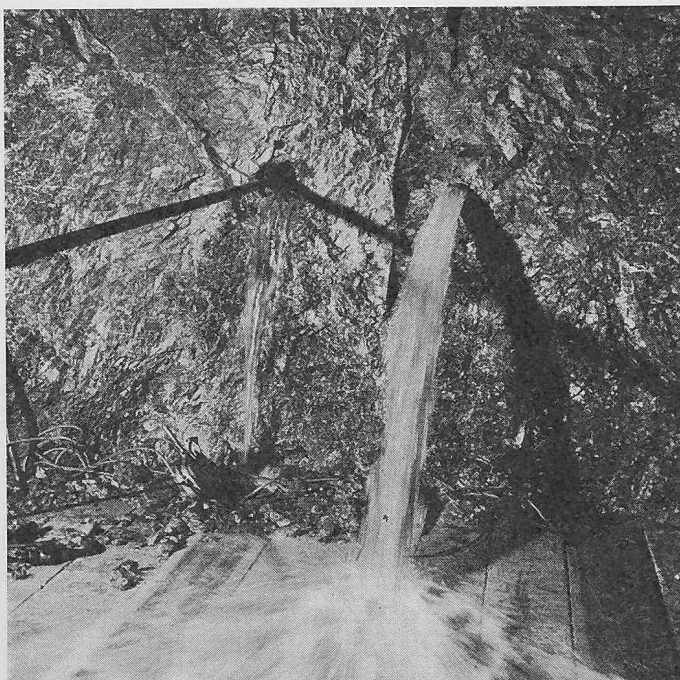
Bild 3. Vom standfesten Fels aus angebohrte wasserführende Kluft

Die Intensität des Wasserandranges geht parallel mit der Intensität der Klüfte. Besonders die grossen Hauptklüfte mit ihrer zerriebenen, lose gelagerten und nicht verkitteten Füllung dienen als Wasserträger. Wird eine solche Kluft angeschlagen, so entleert sie sich unter gleichzeitiger Ausschwemmung des zerriebenen Materiales (Bilder 3, 4, 13).

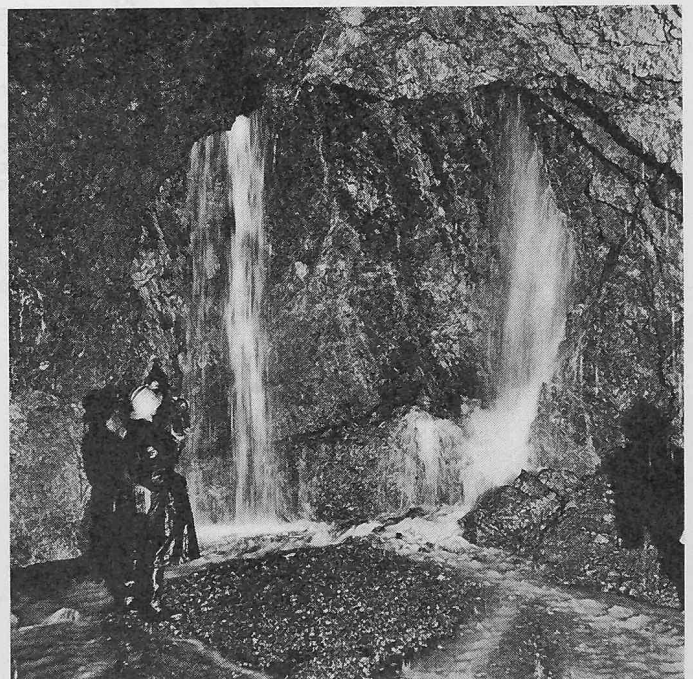
Bild 4. Steigender Druckstollen Sampuoir. Angefahrene Kluft bei Stollenmeter 160. Das ausgeschwemmte Material liegt zum Teil noch am Boden

Der steigende Stollenast hatte in seinen ersten 200 m eine Kluft mit Vollprofil und zwei Klüfte mittels Firststollen und nachfolgender Ausweitung durchfahren (Bild 4). Die Wasserführung dieser Klüfte betrug 100 bis 200 l/s und Kluft. Aus einer Kluft stürzten 700 m³ feines Material in den Stollen. Bei Stollenmeter 306 zeigten sich zuerst die gleichen Symptome einer neuen Kluft, aber bald erwies sich diese Kluft als grösser und bedeutend gefährlicher (Bild 7). Am 16. November 1965 ereignete sich der erste Einbruch von 1300 m³ und am 25. November folgte ein zweiter Einbruch mit weiteren 1500 m³ Material und begrub den Stollenbagger Conway 100 unter sich. Die Wasserführung aus der Kluft erhöhte sich sukzessive und erreichte 180 l/s. Nachdem eine Betonwand 33 m vor der Kluft er-

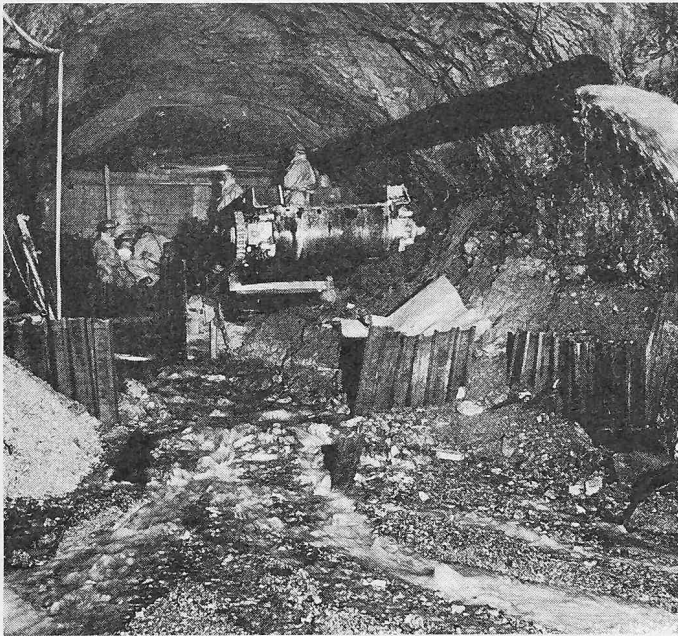
Bild 13. Druckstollen Sampuoir. Situation im Stollen nach dem Material-einbruch aus der Kluft bei Stollenmeter 1492.50. Eine Betonmauer wird vor dem zugeschütteten Bagger Conway 100 erstellt. Wasserandrang 130 l/sec

Die Kluft bei Tm 1942.50 wurde mit der Vorbohrung festgestellt, und auf Grund der Beobachtungen bei den letzten 4 Klüften ebenfalls als nicht gefährlich betrachtet. Infolge der leicht schiefen Lage der Kluft betrug der stehengelassene standfeste Fels an der schwächsten Stelle noch 2 m. Über Sonntag wurde diese standfeste Barriere vom Wasserdruck in der Kluft eingedrückt (Bild 13). Die eingestürzten 1500 m³ Material begruben bei einem Wasserandrang von 130 l/s den Bohrwagen und den vorne liegenden Bagger. Es gelang, zwischen Bohrwagen und Bagger eine Betonmauer abzuteufen und so den Bagger zu befreien. Auch bei dieser Kluft wurde versucht, mit einem Firststollen durchzukommen. Während der Ausführung dieser Arbeit sind weitere 200 m³ Material in den Stollen gestürzt und der Versuch musste aufgegeben werden. Die Kluft war hier nicht sehr stark gestört und die Sicherungswand befand sich sehr nahe bei der Kluft. Beides gute Voraussetzungen für die Ausführung der Konsolidation von der bestehenden Mauer aus (Bild 14). Für die Konsolidation dieser Kluft wurde das gleiche Schema wie bei der Kluft bei Tm 306 angewendet: Drainage, Konsolidation und Dichtung.
