Reparaturen von Rissen im Beton durch Epoxy-Harz-Injektionen

Zeitschrift: **Schweizerische Bauzeitung**

Band (Jahr): **89 (1971)**

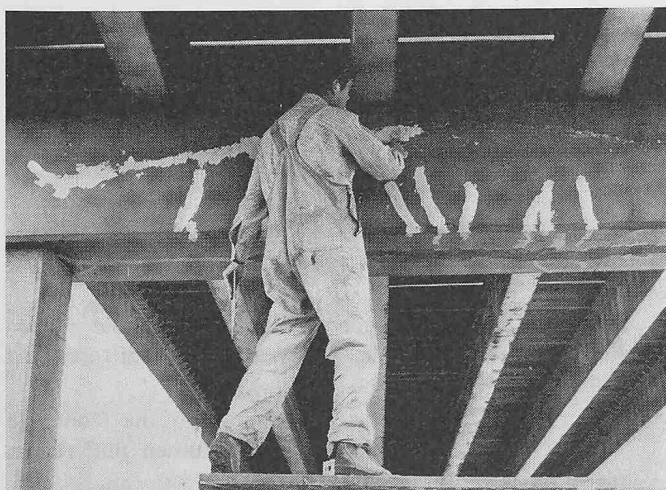
Anbringen der Oberflächenversiegelung als Vorbereitung für die Fugeninjektionen mit Epoxy-Harz

Längs den Rissen wird eine Oberflächenversiegelung angestrichen. Durch vorgängiges Anbringen von Klebstreifenstücken werden die Angriffspunkte für die Injektionen freigehalten. Der Abstand der Angriffspunkte beträgt mindestens die Stärke der Betonkonstruktion. Ist der Riss durchgehend, so muss auch die Gegenseite versiegelt werden.
