Bauingenieurprobleme

Von **Renaud Favre**, dipl. Ing. ETH, Zürich

Wenn auch der Bau eines 12stöckigen Geschäftshauses mit 4 Kellergeschossen heute nichts Ausserordentliches mehr darstellt, traten bei der Projektierung und Ausführung des SIA-Hauses doch erwähnenswerte Probleme auf. Die markanten Punkte waren:

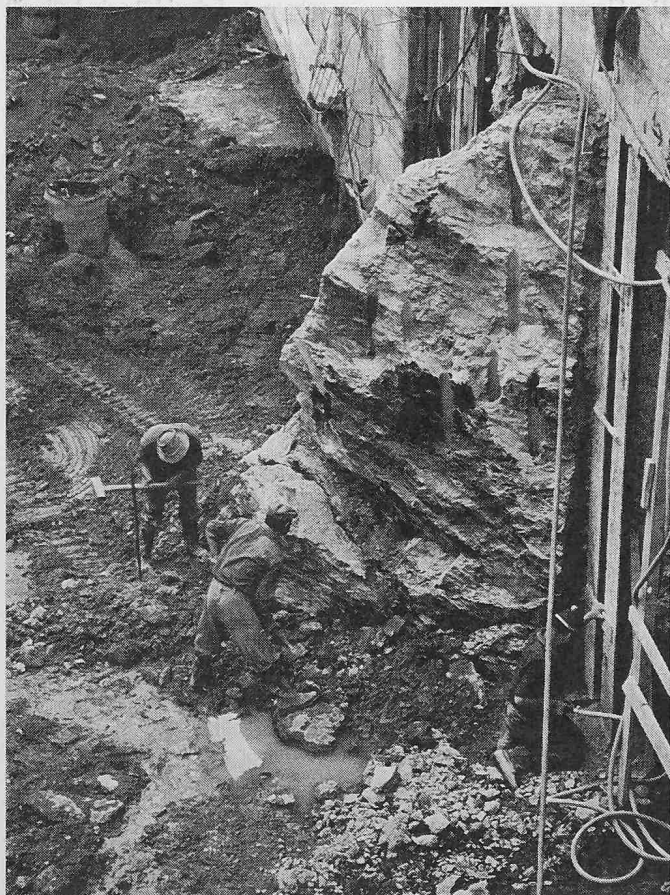
Bild 1. Abbau eines der grössten Findlinge in der Baugrube. Die Rühlwand musste wegen des Findlings unterbrochen werden

Die Ausführung der Bohrungen \varnothing 88 cm ging trotz der vielen Findlinge erstaunlich gut vor sich. Das Mantelrohr verunmöglichte beim Meisseln und Sprengen ein Zusammenfallen der Bohrung. Auch half das grosse Gewicht der Benotomaschine, das beim Bohren auf das hin- und hergedrehte Mantelrohr abgegeben wird, sich in die Gesteinsmassen einzufressen. Der Abbau der Findlinge in der Baugrube geschah durch Kernbohrungen, in denen hydraulisch betätigte sogenannte Rock-Jacks die Blöcke auseinanderspalteten (Bild 1).
