## Der schiefe Turm von St. Moritz im Vergleich zum schiefen Turm von Pisa

Von **R. Haefeli**, Zürich

### I. Vorwort

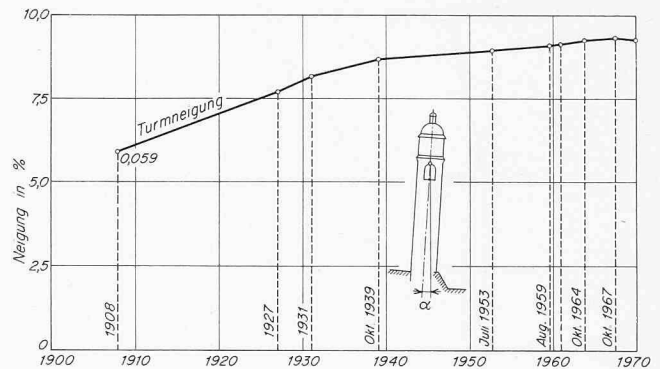
Bild 4. Verschiebungen des Schiefen Turmes von St. Moritz 1908–1967

Im Hinblick auf die allgemeine Kriechbewegung des Brattashanges bzw. des Turmuntergrundes muss man zwi-schen einer fortschreitenden, talwärts gerichteten Verschie-bung des Turmfundamentes (Translation) und einer ständig zunehmenden Neigung des Turmes unterscheiden. Die nach Süden gerichtete Komponente dieser beiden Bewegungen steht nahezu senkrecht zur Vorderkante des Turmfundamentes.

Vom Vermessungsamt St. Moritz wurden bereits im Jahre 1908 genaue Verschiebungsmessungen eingeleitet. Besondere Aufmerksamkeit wurde der Beobachtung der Neigungsände-rung des Turmes geschenkt. Aus Tabelle 1 und Bild 4 ist ersichtlich, dass die Neigungsänderung des Turmes während der fast 60jährigen Messperiode (1908 bis 1967) keineswegs gleichmässig erfolgte.
